健全度調査票【施設シート】

施設の基本情報					
施設コード	095097		 		
No.	95				
公園名	延岡植物園				
公園施設種類	管理施設				
公園施設名	緑の相談所				
具体的施設名称	緑の相談所				
資料番号					
数量	1				
規模・単位	209 m ²				
主要部材	RC				
設置年度	1979年				
製造者・施工者					
処分制限期間	50年				
使用見込み期間	60年				
管理類型	予防保全型		撮影日	2022年11月9日	
利用・管理状況と管理者の意向	特になし				
基準適合状況					
遊具指針	-				
移動等円滑化基準	-				
健全度調査					
健全度(A>B>C>D : Aが一番健全)			調査日	2022年11月9日	
健全度判定 (A・B・C・D)	C	指標考慮 (高・低)	高	緊急度判定 (高・中・低)	高
利用禁止の判定 (利用禁止とする・利用禁止としない)		利用禁止としない			
劣化状況					
部 材	個別評価	構造材	消耗材		
建物外部	C	良好	木部表面劣化、鉄骨柱の錆 シーリング劣化		
屋 根	C	良好	折板腐食、塗装の劣化		
内 部	C	良好	モルタルひび割れ、吸音ボード・ ビニールシート・ブースパネル劣化		
各種設備	B	-	洋便化されていない		
総合コメント	築後43年が経過し外壁である木材は表面が劣化、建具周りのシーリングも同様に劣化しており内部への漏水が懸念される。鉄骨柱には錆が発錆し美観を損ねている。屋根材の折板は塗装が劣化し腐食が発生、内部天井材の漏水跡の原因とも考えられる。内部にはその他トイレモルタル壁のひび割れ及びパネルの劣化、壁吸音ボード・ビニールシートの劣化が見られた。トイレは一部洋便化されていない。建物の維持管理の観点より補修することが望ましい。				
美観状況	屋根の塗装劣化及び腐食、外壁木部の表面劣化により美観を損ねている。				
その他健全度判定における特記事項					
健全度決定根拠	消耗材の最低評価であるCを採用する				
経過年数/使用期間	43 / 60 = 0.72

健全度調査用点検票(建築物)

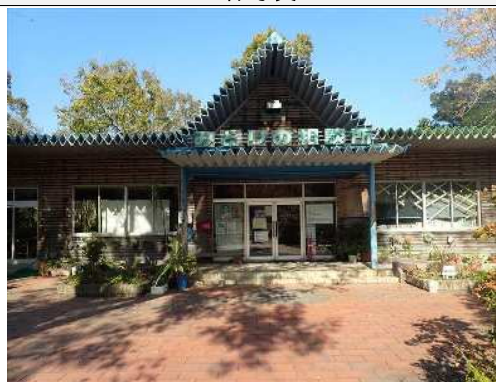
<p>築後43年が経過し外壁である木材は表面が劣化、建具周りのシーリングも同様に劣化しており内部への漏水が懸念される。鉄骨柱には錆が発錆し美観を損ねている。屋根材の折板は塗装が劣化し腐食が発生、内部天井材の漏水跡の原因とも考えられる。内部にはその他トイレモルタル壁のひび割れ及びパネルの劣化、壁吸音ボード・ビニルシートの劣化が見られた。トイレは一部洋便化されていない。建物の維持管理の観点より補修することが望ましい。</p>	
損 傷 写 真					
写真No. 1	基礎	A	写真No. 2	土壌	A
材 質	コンクリート		材 質	土	
特 記	沈下など見られない		特 記	沈下など見られない

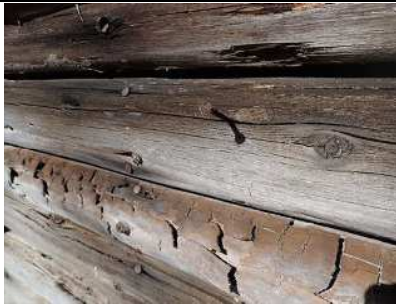
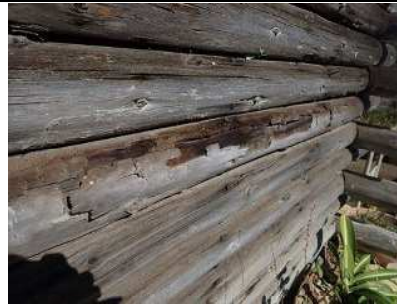
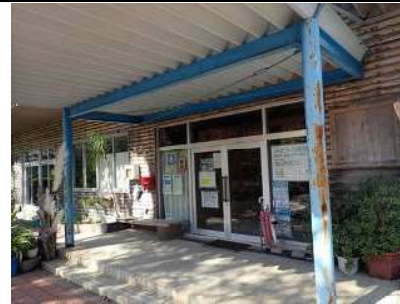
写真No. 4	外壁	B	写真No. 5	外壁	B
材 質	木		材 質	木	
特 記	木部の表面劣化		特 記	木部の表面劣化

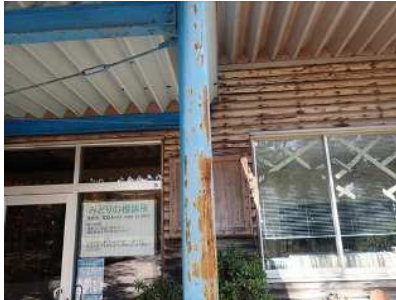
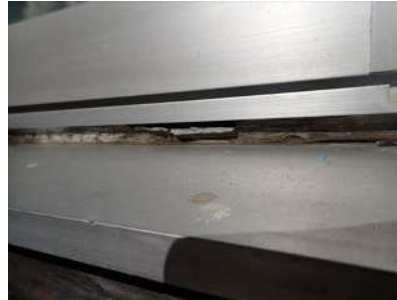
写真No. 7	外壁	B	写真No. 8	建具	C
材 質	鉄骨		材 質	シーリング	
特 記	柱の錆		特 記	シーリングの劣化

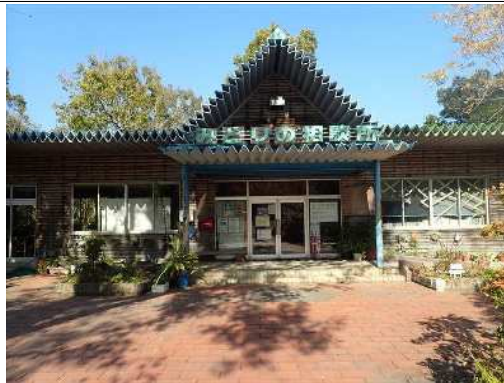
築後43年が経過し外壁である木材は表面が劣化、建具周りのシーリングも同様に劣化しており内部への漏水が懸念される。鉄骨柱には錆が発錆し美観を損ねている。屋根材の折板は塗装が劣化し腐食が発生、内部天井材の漏水跡の原因とも考えられる。内部にはその他トイレモルタル壁のひび割れ及びパネルの劣化、壁吸音ボード・ビニルシートの劣化が見られた。トイレは一部洋便化されていない。建物の維持管理の観点より補修することが望ましい。		
損傷写真						
写真No. 1	屋根	B	写真No. 2	屋根	C	
材質	折板		材質	折板		
特記	塗装に劣化が見られる		特記	折板の腐食

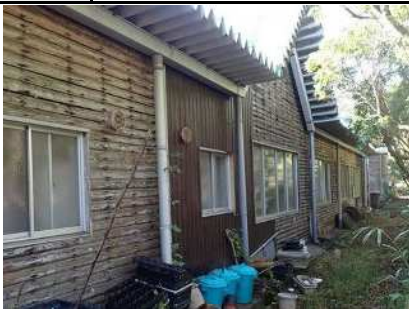
写真No. 4	樋	A	写真No. 5	-	写真No. 6	-
材質	塩ビ		材質		材質	
特記	良好		特記		特記
