健全度調査票【施設シート】

施設の基本情報					
施設コード	095098

健全度調査用点検票(建築物)

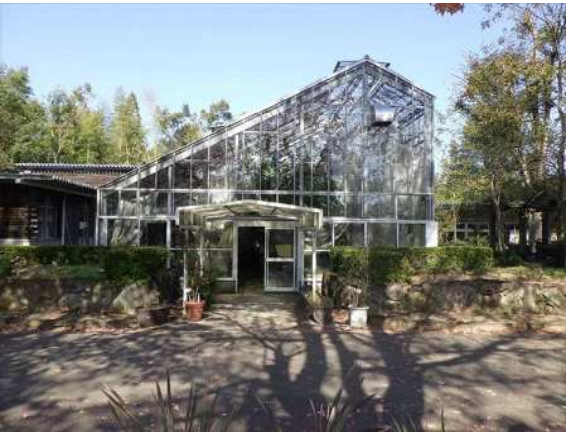
No.	95				
公園名	延岡植物園				
公園施設種類	教養施設				
公園施設名	温室				
具体的施設名称	温室				
資料番号					
数量	1				
規模・単位	174 m ²				
主要部材	ハウス(ガラス)				
設置年度	1987年				
製造者・施工者					
処分制限期間	30年				
使用見込み期間	48年				
管理類型	予防保全型		撮影日	2022年11月9日	
利用・管理状況と管理者の意向	特になし				
基準適合状況					
遊具指針	-				
移動等円滑化基準	-				
健全度調査					
健全度(A>B>C>D : Aが一番健全)			調査日	2022年11月9日	
健全度判定 (A・B・C・D)	B	指標考慮 (高・低)	高	緊急度判定 (高・中・低)	低
利用禁止の判定 (利用禁止とする・利用禁止としない)		利用禁止としない			
劣化状況					
部 材	個別評価	構造材	消耗材		
建物外部	B	良好	外装材の錆、アクリル板破損		
屋 根	B	良好	屋根アクリル板の汚れ		
内 部	B	良好	B.PL・羽子板PLボルトの錆 窓開閉滑車の錆		
総合コメント	築後35年が経過し、外部フレーム鉄部の錆が発生しアクリル板には汚れが堆積、屋根部の汚れは著しい。内部は構造材である鉄骨のベースプレート部、及びブレース羽子板プレート部のボルト部・窓開閉器に錆が見られる。建物の維持管理の観点より引き続き経過観察することが望ましい。				
美観状況	アクリル板の汚れにより美観を損ねている				
その他健全度判定における特記事項					
健全度決定根拠	消耗材の最低評価であるBを採用する				
経過年数/使用期間	35 / 48 = 0.73

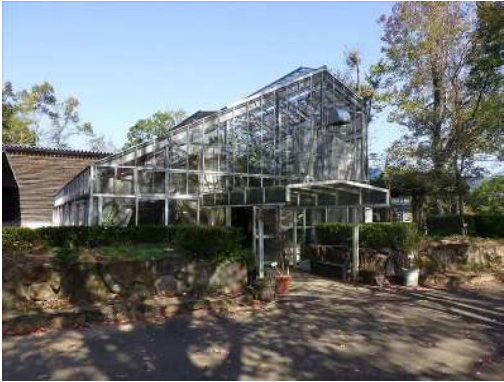
公園名	95	施設名	教養施設	箇所など	内部
全体写真				特記事項

<p>築後35年が経過し、外部フレーム鉄部の錆が発生し、アクリル板には汚れが堆積、屋根部の汚れは著しい。内部は構造材である鉄骨のベースプレート部、及びブレース羽子板プレートのボルト部・窓開閉器に錆が見られる。建物の維持管理の観点より引き続き経過観察することが望ましい。</p>	
損傷写真					
写真No. 1	壁	A	写真No. 2	壁	B
材質	鉄骨		材質	鉄骨	
特記	柱、梁良好		特記	羽子板PLボルトの錆

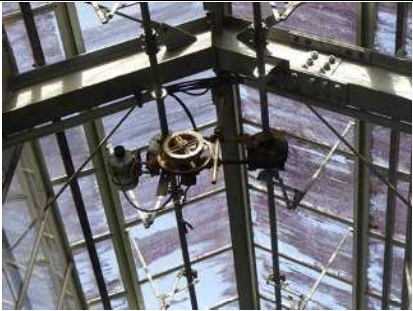
写真No. 4	その他	B	写真No. 5	床	A
材質	鋼製		材質	コンクリート	
特記	窓開閉滑車に錆が見られる		特記	損傷なし
