健全度調査票【施設シート】

施設の基本情報					
施設コード	095099		 		
No.	95				
公園名	延岡植物園				
公園施設種類	管理施設				
公園施設名	管理棟				
具体的施設名称	管理棟				
資料番号					
数量	1				
規模・単位	305 m ²				
主要部材	RC				
設置年度	1980年				
製造者・施工者					
処分制限期間	50年				
使用見込み期間	60年				
管理類型	予防保全型		撮影日	2022年11月9日	
利用・管理状況と管理者の意向	特になし				
基準適合状況					
遊具指針	-				
移動等円滑化基準	-				
健全度調査					
健全度(A>B>C>D : Aが一番健全)			調査日	2022年11月9日	
健全度判定 (A・B・C・D)	C	指標考慮 (高・低)	高	緊急度判定 (高・中・低)	高
利用禁止の判定 (利用禁止とする・利用禁止としない)		利用禁止としない			
劣化状況					
部 材	個別評価	構造材	消耗材		
建物外部	B	良好	木部表面劣化、モルタルひび割れ シーリング劣化		
屋 根	C	良好	折板の腐食 断熱材の劣化		
内 部	B	良好	ボード漏水、鋼材塗膜劣化 モルタルひび割れ・塗膜劣化		
各種設備	A	-	良好		
総合コメント	築後42年が経過し外壁木材が経年により劣化している。建具周りのシーリングも同様に劣化が進行している。犬走りにはひび割れが見られた。屋根については折板が腐食し上裏の断熱材は劣化している。内部につき天井に漏水跡が見られ、折板の腐食部からの漏水と思われる。モルタルには一部ひび割れと塗装劣化が見られ、倉庫鉄骨部材は塗装が劣化していた。建物の維持保全の観点より修繕することが望ましい。				
美観状況	外壁木材の表面劣化、折板屋根の腐食により美観を損ねている。				
その他健全度判定における特記事項					
健全度決定根拠	消耗材の最低評価であるCを採用する				
経過年数/使用期間	42 / 60 = 0.70

健全度調査用点検票(建築物)

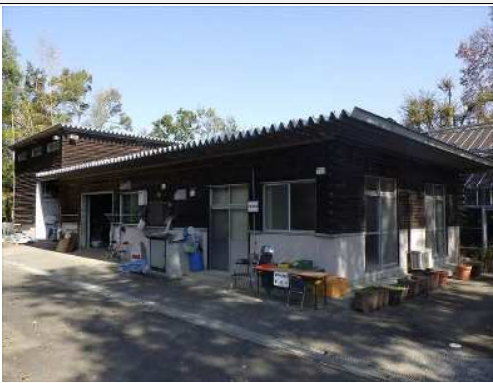
公園名	95	施設名	管理施設	箇所など	外部
全体写真				特 記 事 項

<p>築後36年が経過し屋根のアスファルトシングル葺が風化剥離し更新時期を向かえている。基礎周辺の土壌に洗堀が見られる。外壁にひび割れが発生し吹付タイルに汚れが見られる。建具廻りのシーリングが弾力低下している。軒樋が全面破損し縦樋も破損している。内部湯沸室壁にひび割れが発生し巾木、壁の塗装に剥離などが見られる。外部スピーカー取付金物が腐食している。内部は壁のビニルクロスの剥がれ、床のパークетフロアにへたれ、緩みが見られる。建物の長寿命化と安全性を図る為、改修が望ましい。</p>	
損 傷 写 真					
写真No. 1	基礎	A	写真No. 2	土壌	A
材 質	コンクリート		材 質	土	
特 記	沈下など見られない		特 記	良好

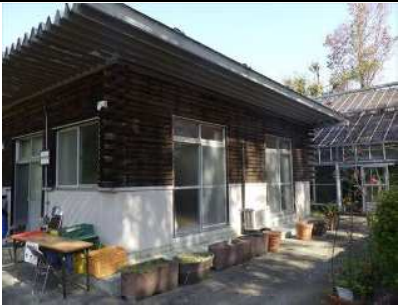
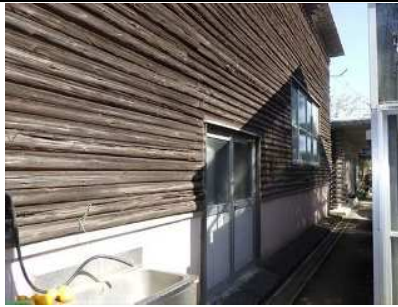
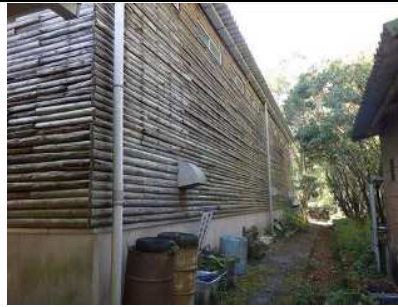
写真No. 4	外壁	B	写真No. 5	外壁	B
材 質	木		材 質	木	
特 記	木部の表面劣化		特 記	木部の表面劣化

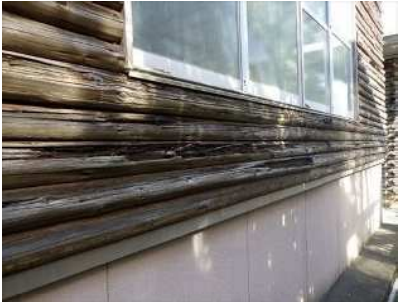
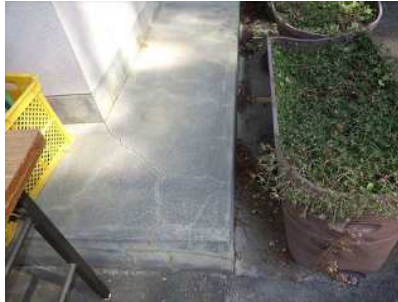
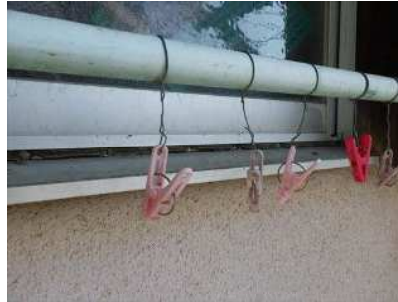
写真No. 7	外壁	B	写真No. 8	床	B
材 質	木		材 質	モルタル	
特 記	木部の表面劣化		特 記	犬走りにひび割れが見られる

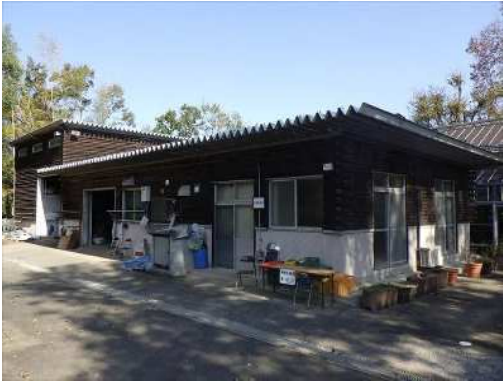
公園名	95	施設名	管理施設	箇所など	屋根
全体写真				特記事項

<p>築後36年が経過し屋根のアスファルトシングル葺が風化剥離し更新時期を向かえている。基礎周辺の土壌に洗堀が見られる。外壁にひび割れが発生し吹付タイルに汚れが見られる。建具廻りのシーリングが弾力低下している。軒樋が全面破損し堅樋も破損している。内部湯沸室壁にひび割れが発生し巾木、壁の塗装に剥離などが見られる。外部スピーカー取付金物が腐食している。内部は壁のビニルクロスの剥がれ、床のパークетフロアにへたれ、緩みが見られる。建物の長寿命化と安全性を図る為、改修が望ましい。</p>	
損傷写真					
写真No. 1	屋根	B	写真No. 2	屋根	C
材質	鋼板		材質	鋼板	
特記	断熱材の劣化		特記	折板屋根の腐食

安全点検の履歴				
点検履歴	年度・月	日常	定期	点検結果(特記事項)等
利用状況				
措置履歴				
修繕、補修、移設、更新、その他対策などの実施記録				
備考				
【修繕】				
修繕内容		判定	工事費(千円)	
屋根の修繕が必要(屋根材約300m ²)		C	1529	
【長寿命化対策】				
対策内容			工事費(千円)	
10年毎の塗装・補修が必要			1375	
20年毎の塗装・補修が必要			110	
40年毎の補修が必要			440	
【更新】				
判定			工事費(千円)	
C			-	
その他

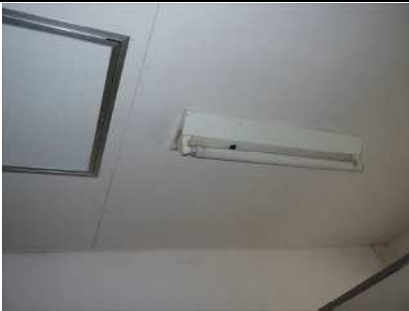
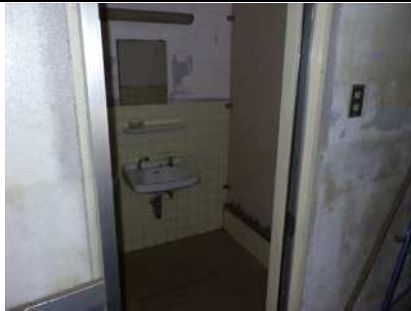
損傷写真								
写真No. 1	天井	A	写真No. 2	壁	B	写真No. 3		-
材質	ケイカル板		材質	モルタル		材質		
特記	良好		特記	塗装の劣化		特記

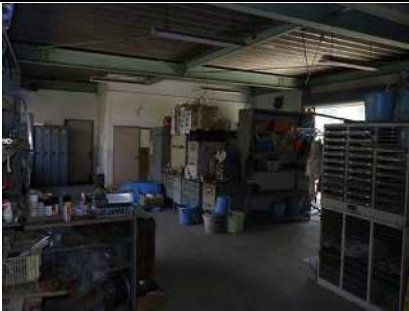
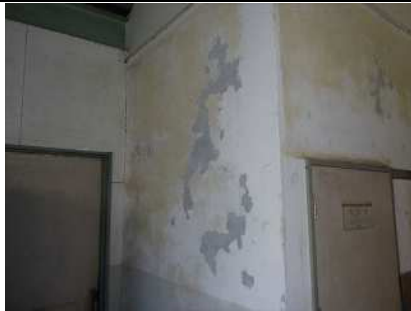
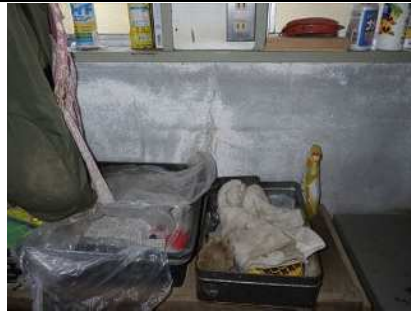
<p>築後36年が経過し屋根のアスファルトシングル葺が風化剥離し更新時期を向かえている。基礎周辺の土壌に洗堀が見られる。外壁にひび割れが発生し吹付タイルに汚れが見られる。建具廻りのシーリングが弾力低下している。軒樋が全面破損し樋も破損している。内部湯沸室壁にひび割れが発生し巾木、壁の塗装に剥離などが見られる。外部スピーカー取付金物が腐食している。内部は壁のビニルクロスの剥がれ、床のパークットフロアにへたれ、緩みが見られる。建物の長寿命化と安全性を図る為、改修が望ましい。</p>	
損傷写真					
写真No. 1	天井	A	写真No. 2	壁	B
材質	折板		材質	モルタル	
特記	良好		特記	塗装の劣化

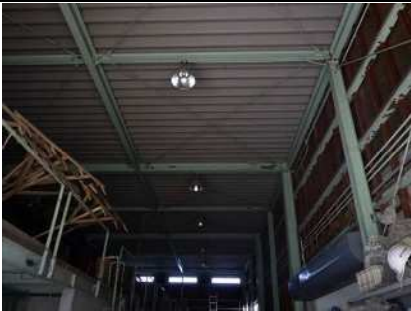
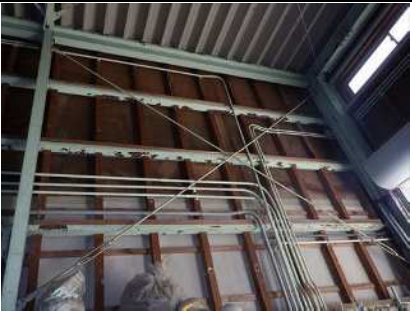
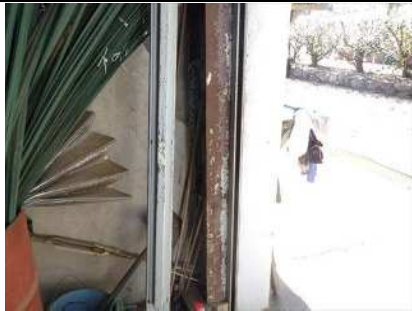
<p>築後36年が経過し屋根のアスファルトシングル葺が風化剥離し更新時期を向かえている。基礎周辺の土壌に洗堀が見られる。外壁にひび割れが発生し吹付タイルに汚れが見られる。建具廻りのシーリングが弾力低下している。軒樋が全面破損し樋も破損している。内部湯沸室壁にひび割れが発生し巾木、壁の塗装に剥離などが見られる。外部スピーカー取付金物が腐食している。内部は壁のビニルクロスの剥がれ、床のパーケットフロアにへたれ、緩みが見られる。建物の長寿命化と安全性を図る為、改修が望ましい。</p>		
損傷写真						
写真No. 1	天井	A	写真No. 2	壁	B	
材質	折板		材質	鉄骨		
特記	良好		特記	塗装の劣化
