熊野江小学校 通学路点検

要対策一覧表

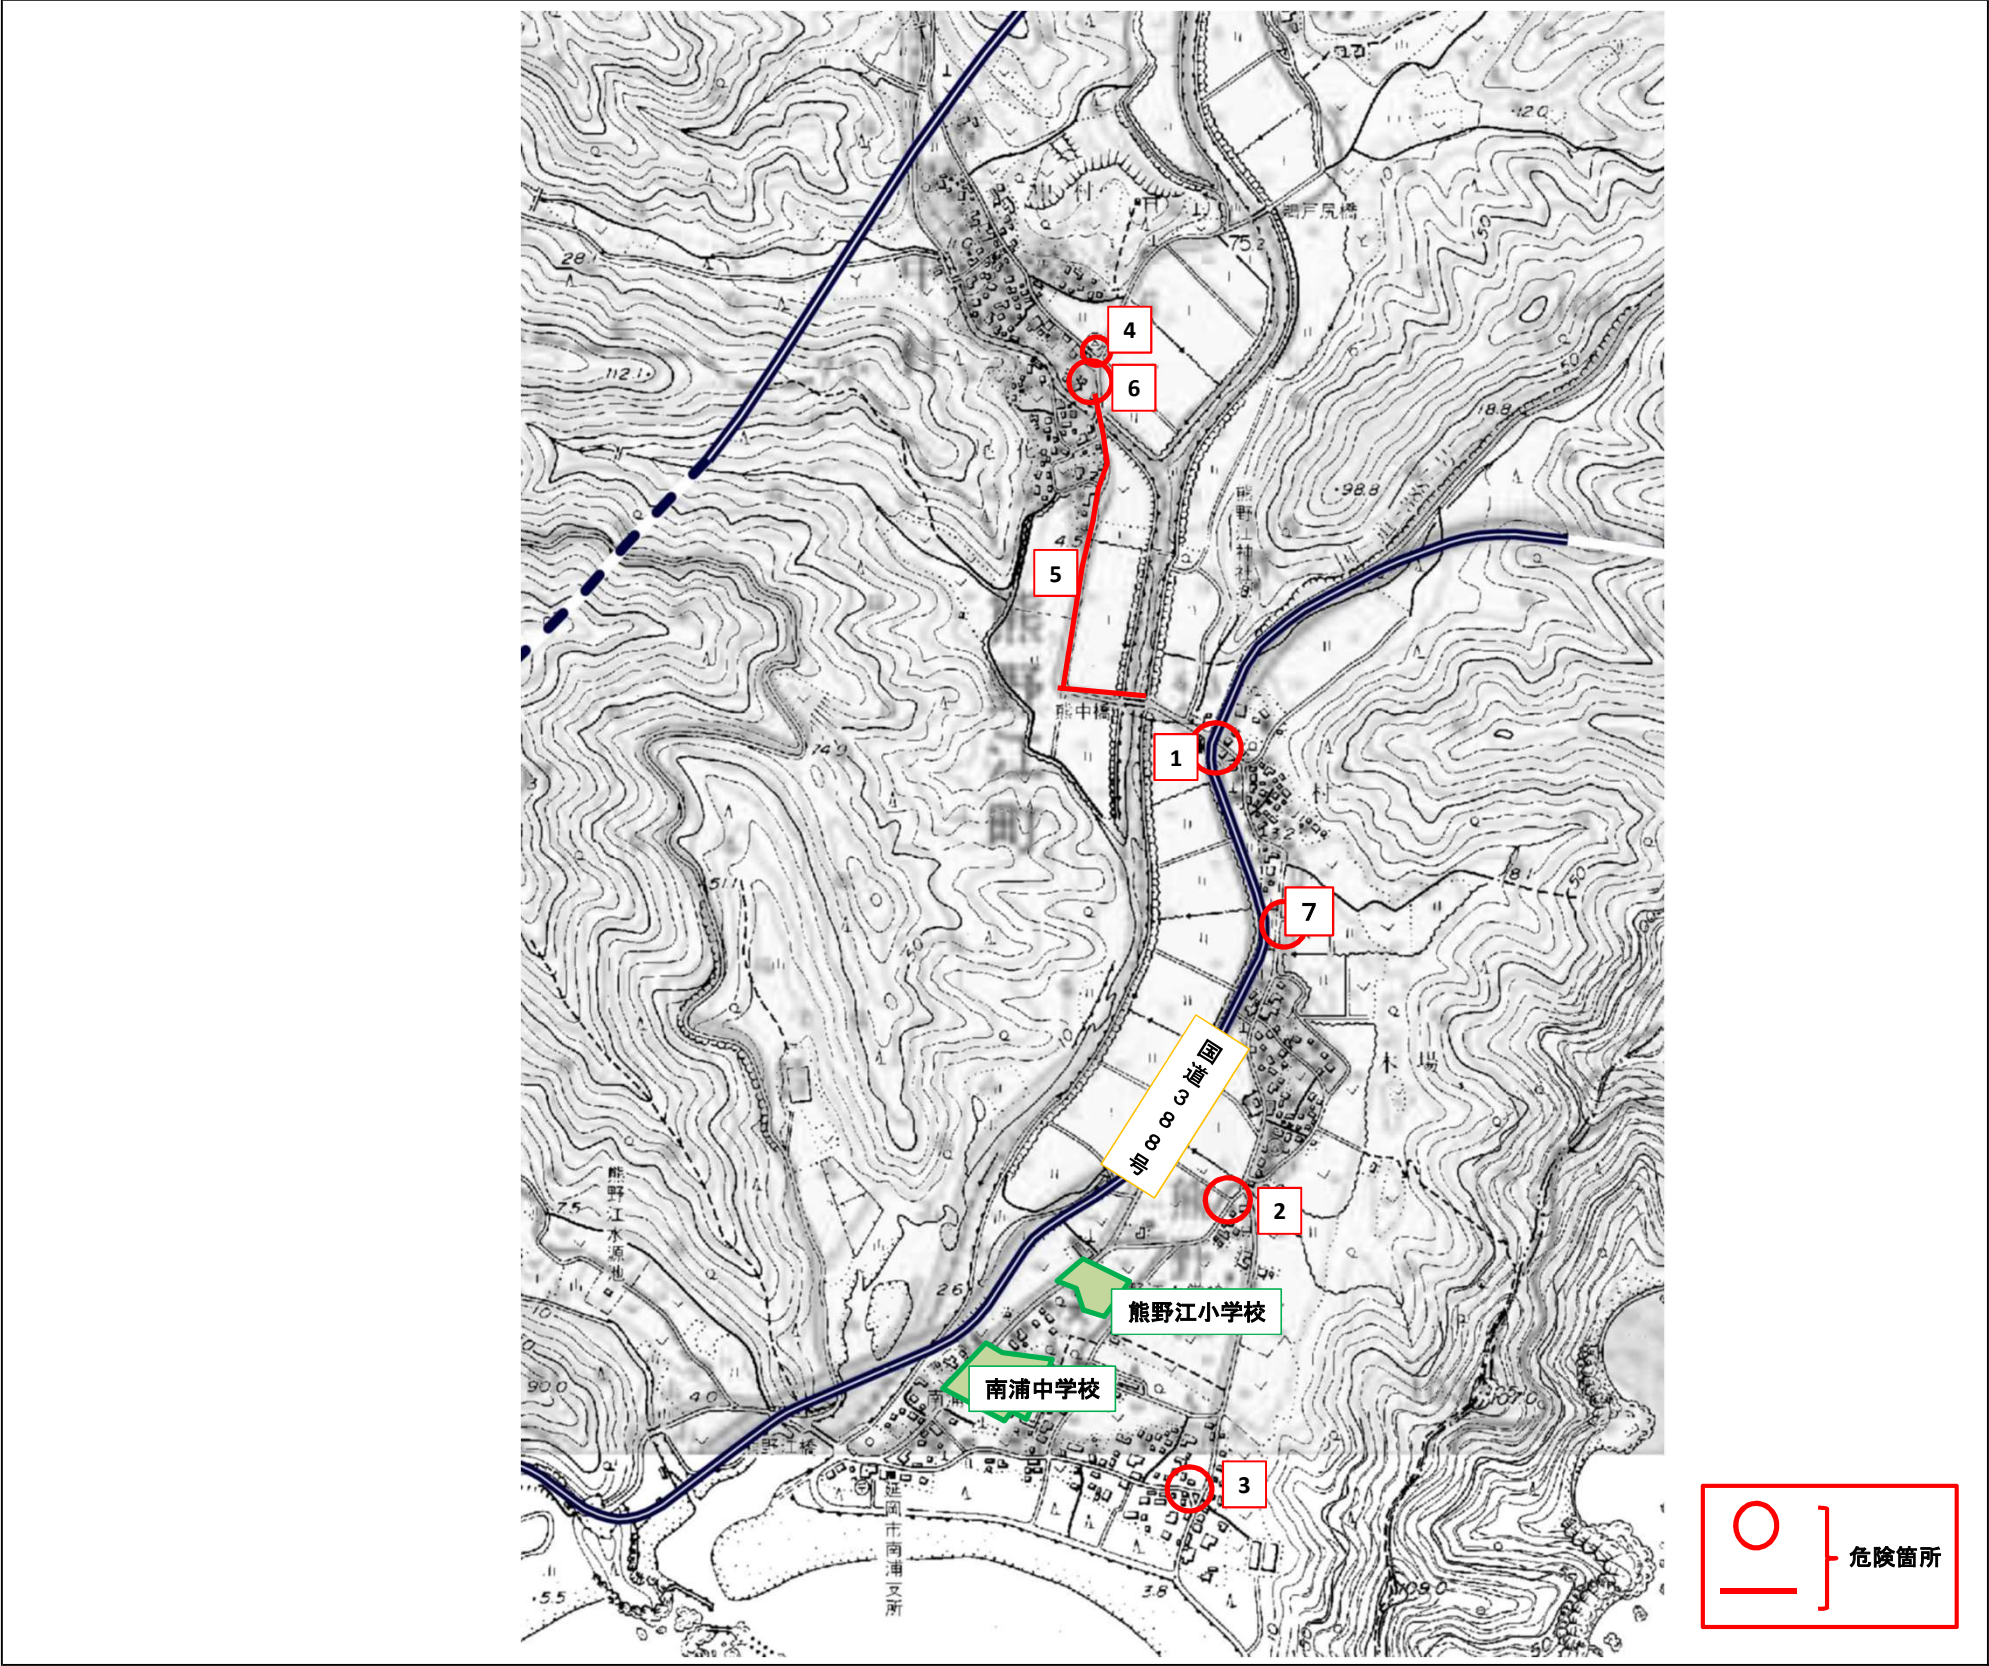
対策箇所図

路線名	点検箇所	通学路の状況・危険の内容	対 策 案	対 策 の 実 施 内 容	事業主体	点検年度
1	国道388号	熊野江町南浦地区基幹集落センター付近の交差点	交通量が多くスピード超過の車が多い 信号機が青で横断中に車が突っ込んでくることもあった	通学路であることを示す路面標示の設置	減速マーク・通学路である路面標示設置済(R1) 学校による継続的な交通安全指導(R1～)	宮崎県学校	R1
2	市道熊野江村中線	熊南地区公民館付近の側溝 熊南地区通学路の四差路	深さ1mの側溝があり蓋も柵もない 交差点中央は道幅が広く、見通しが悪いが、横断歩道やミラーがない 通学路のガードレールが交差点近くで途絶えている	転落防止柵の設置 カーブミラーの設置 横断歩道の設置 ガードレールの延長	注意喚起のためのラバーボール設置済(R2) 学校による継続的な交通安全指導(R1～) 見通し確保されており、カーブミラーの設置困難(R4) 横断需要が少なく、横断歩道の設置困難(R4) ガードレールの用途は車両の転落防止のため延長不要(R5) ロープによる児童生徒の進入禁止対策済(R5)	延岡市 学校 警察	R1 R4 R5
3	市道熊野江村中4号線	萱野酒店近くのT字路	見通しが悪い 道路と敷地を隔てる柵が錆びて曲がり危険	カーブミラー設置 ガードレールの設置	一旦停止有かつ隅切り交差点のためカーブミラー設置不要(R1) 学校による継続的な交通安全指導(R1～) 民地側の地権者が設置したもので市での対応不可(R5)	延岡市 学校	R1 R5
4	市道中村線	熊北地区通学路交差点	カーブミラー破損	カーブミラー設置安全対策	見通しが確保されており、ミラー支柱も劣化しているため撤去(R3)	延岡市	R3
5	市道熊野江村中線	熊野江町1741 熊北地区通学路	路側帯がなく両脇は柵で挟まれている	外側線の引き直し グリーンベルト等(蛍光色)の設置	区画線の引き直し実施済(R4) 幅員が狭いため、白線の延長を実施済(R4) グリーンベルトの設置不可(R5)	延岡市	R3 R4 R5
6	市道熊野江村中線	熊野江町677付近 井戸	草が茂ると目視できなくなり転落の危険	地区による転落防止蓋等の設置	学校による継続的な交通安全指導(R3～)	学校	R3

7	市道熊野江村中線	熊南地区通学路	用水路の出入口付近に落下を防ぐ柵がない	落下防止柵の設置	柵の設置不要(R4) 学校による継続的な交通安全指導(R4)	延岡市 学校	R4
