延岡小学校 通学路点検

要対策一覧表

対策箇所図

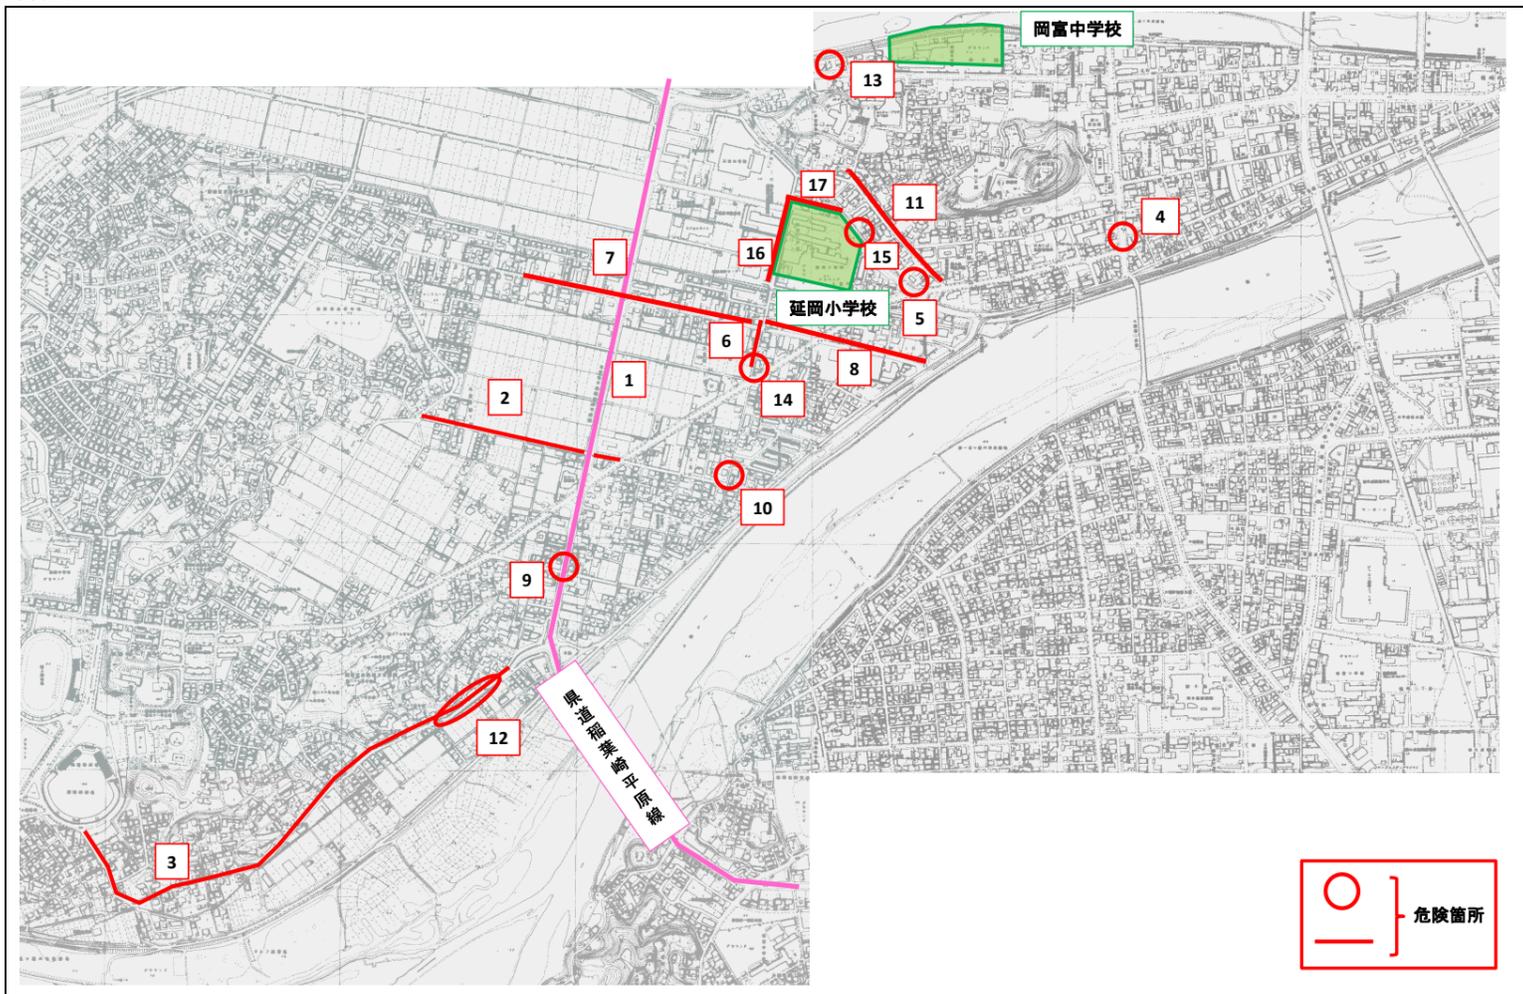
路線名	点検箇所	通学路の状況・危険の内容	対策案	対策の実施内容	事業主体	点検年度
1 市道大貫4号線	大貫2丁目 コスモ石油前の交差点	信号がなく、東西を横切る車が多い	車線幅員を縮小し、減速を促す 児童への交通安全指導の継続	区画線設置による車両の減速対策済(H26)	延岡市	H25
2 市道大貫4号線	大貫4丁目 がらがん石～コスモ石油	歩道がない 側溝との境が分かりにくく危険	路側帯を整備し、歩行空間を確保	区画線設置による歩行空間の確保対策済(H27)	延岡市	H26
3 ② 市道大貫西階通線	大貫5丁目～6丁目 大瀬大橋～西階野球場前 大貫神社前付近の道路	道路が狭く、歩道やガードレールがない 用水路の蓋や柵がなく転倒した場合危険 用水路に児童が侵入しやすいようになっていて危険	路面表示を設置 警察が30km規制について検討中 用水路内に進入しないよう線形誘導標の追加 設置 ポール等設置 用水路に侵入したり、覗いたりできないような ガードレール等の設置	減速の路面表示設置済(H26) 30km規制済(H26) 線形誘導標の追加設置済(R5) トラロープによる仮設的転落防止設置済(R6) 用水路の蓋掛けは清掃等の維持管理が行えない ため設置困難(R7) 現地に植栽され、路肩から水路まで約2.0mの距離 が確保されていることから危険性は低いため転落 防止策の設置不可(R7) 学校による交通安全の指導(R7)	警察 延岡市 学校	H25 R5～
4 市道亀井通線 外 市道2路線	東本小路 阿部酒店前の交差点	交通量が多い 速度を出している車両が多い	児童への交通安全指導の継続	学校による交通安全指導の継続的な実施(H26)	学校	H26
5 市道西階通線 外 市道2路線	大貫町1丁目 旧米田石材材前の交差点	交通量が多い 右左折車両の速度が速い	児童への交通安全指導の継続	学校による交通安全指導の継続的な実施(H26)	学校	H26
6 市道延小大貫線	大貫町2丁目 延岡すずらん薬局前～農翁蕎麦前	道幅が狭く、下校時はスクールゾーンではない ので危険である 時間帯も実態に即してい ない 時間帯規制を無視する車がある ブロック塀倒壊の恐れ有 スクールゾーンの看板が色あせていて見に くい	区画線の設置について検討 「止まれ」と停止線の差替えの実施 児童への交通安全指導の継続 ブロック塀の撤去、 両側路側帯を片側のみとし拡幅 車両規制の延長 スクールゾーンの看板の取替え 登下校時間帯の警察の見回り	区画線設置による歩行空間の確保対策済(H27) スクールゾーンの規制時間の変更済(H29) ブロック塀撤去は民有地のため対応困難(R1) 警察による巡回を実施(R1) R3年度に規制時間を延長予定(R2) 歩道拡幅は必要性等を要検討(R1) →H27に通学路合同点検による要望にて歩行空間 の確保を実施しているため片側化への対応困難 (R3) 下校時間の分散により住民への影響が大きいため 規制困難(R3) 標識の取替えは次年度以降実施予定(R6) 学校による交通安全指導の継続的な実施(R6)	警察 延岡市	H26 H28 R1～ 3 R6

7 市道大貫東西通線 市道大貫通線	大貫2丁目～4丁目 すずらん薬局から西高通りの車道	片側のみ歩道があり、歩道がない方も歩く ため危険 横断歩道も少ない 白線が消えかけている	児童への交通安全指導の継続 白線を整備し、歩道を確保	学校による交通安全指導の継続的な実施(H28・ R4・5) 区画線引き直しを実施済(R5)	学校 延岡市	H28 R4 R5
8 市道大貫1号線	大貫3丁目 コスモ薬局～サンシャイン城山	店やマンションを出入りする車が多い 白線が消えており危険	区画線を整備し、歩行空間を確保	区画線設置による歩行空間の確保済(H29)	延岡市	H28
9 県道稲葉崎平原線	大貫中区 ニッカウショウ前	左折車が歩道に乗り上げ曲がることが多い	車止めの設置	車止めの設置済(H28)	宮崎県	H28
10 市道延小大貫線	大貫3丁目 松屋酒店前交差点	朝の交通量が多い	児童への交通安全指導の継続	学校による交通安全指導の継続的な実施(H28)	学校 延岡市	H28
11 市道天神小路亀井神社線	天神小路 童夢館～大通り	細い道であるにもかかわらず、高速で通行す る車がある	区画線を整備予定 警察が30km規制について検討中 地区による注意喚起看板の設置の検討依頼 交差点へのカーブミラー設置	区画線を整備済(R1) 歩道幅を拡幅し外側線引き直し実施済(R1) 規制基準を満たしていないため規制不可(R2) 安全な位置での車両停止により、見通しの確保が 出来るためカーブミラーの設置困難(R3)	延岡市 警察	H30 R1 R2 R3
12 市道大貫西階通線	大貫5丁目～大貫神社方面	幅、深さのある用水路あり(ガードレールあり) グリーンベルトと反対側に自宅がある児童 生徒もいるが、白線が消えており危険	既設のガードレールで対応 住宅乗り入れ部の転落防止柵の設置 歩道の確保 横断歩道の設置	既設のガードレールで対応(H30) 学校による交通安全指導の継続的な実施(R2～5) 土地使用者により検討中(R3) 区画線引き直しを実施済(R5) 歩行者の滞留場所がないため、横断歩道の設置困 難(R5)	延岡市 学校 警察	H30 R1 ～ R5

13 市道本小路通線	本小路 社会教育センター第3駐車場横断歩 道	横断歩道が消えかけている	横断歩道、停止線を引直し	横断歩道、停止線の引直し済(R2)	警察	R2
14 市道西階通線	大貫町2丁目信号	横断歩道の真ん中に消火栓の標識が立っ ていて歩行の妨げになる	消火栓標識柱の移動	当該消火栓標識柱の撤去済(R4)	延岡市 (消防)	R4
15 市道天神小路堤防線	学校正門前歩道橋及びその周辺	歩道橋に腐食が見られる 歩道橋横の法面に傾斜があり転落の危険	歩道橋の修繕 法面に柵の設置	R3年に歩道橋の点検済、経過観察(R4・5) 学校による安全指導(R4・5) ラバーボールの設置済(R4)	延岡市	R4 R5
16 ① 市道延小大貫線	延岡小学校西側道路	歩道の白線が消えかけていて、児童が歩道 をはみ出して歩くことにつながるため危険	白線の引き直し	外側線が摩耗している箇所の引き直しを次年度以降 実施予定(R6) 学校による交通安全指導の継続的な実施(R6・7) 外側線の摩耗している箇所の引き直し実施済(R7)	延岡市 学校	R6 R7
17 ③ 市道桜小路野地線	学校正門前道路	カーブの見通しが悪く、車がスピードを出し て中央線を越えて走るため危険	「速度落とせ」の標識設置 反射板の修繕 カーブミラーの設置	「速度落とせ」の路面標示の設置は次年度以降実 施予定(R6) 反射板の補修について今年度実施済(R6) 学校による交通安全指導の継続的な実施(R6) 学校から道路へ出入りする際に利用するものであ ることから道路管理者側の設置不可(R7)	延岡市 学校	R6 R7

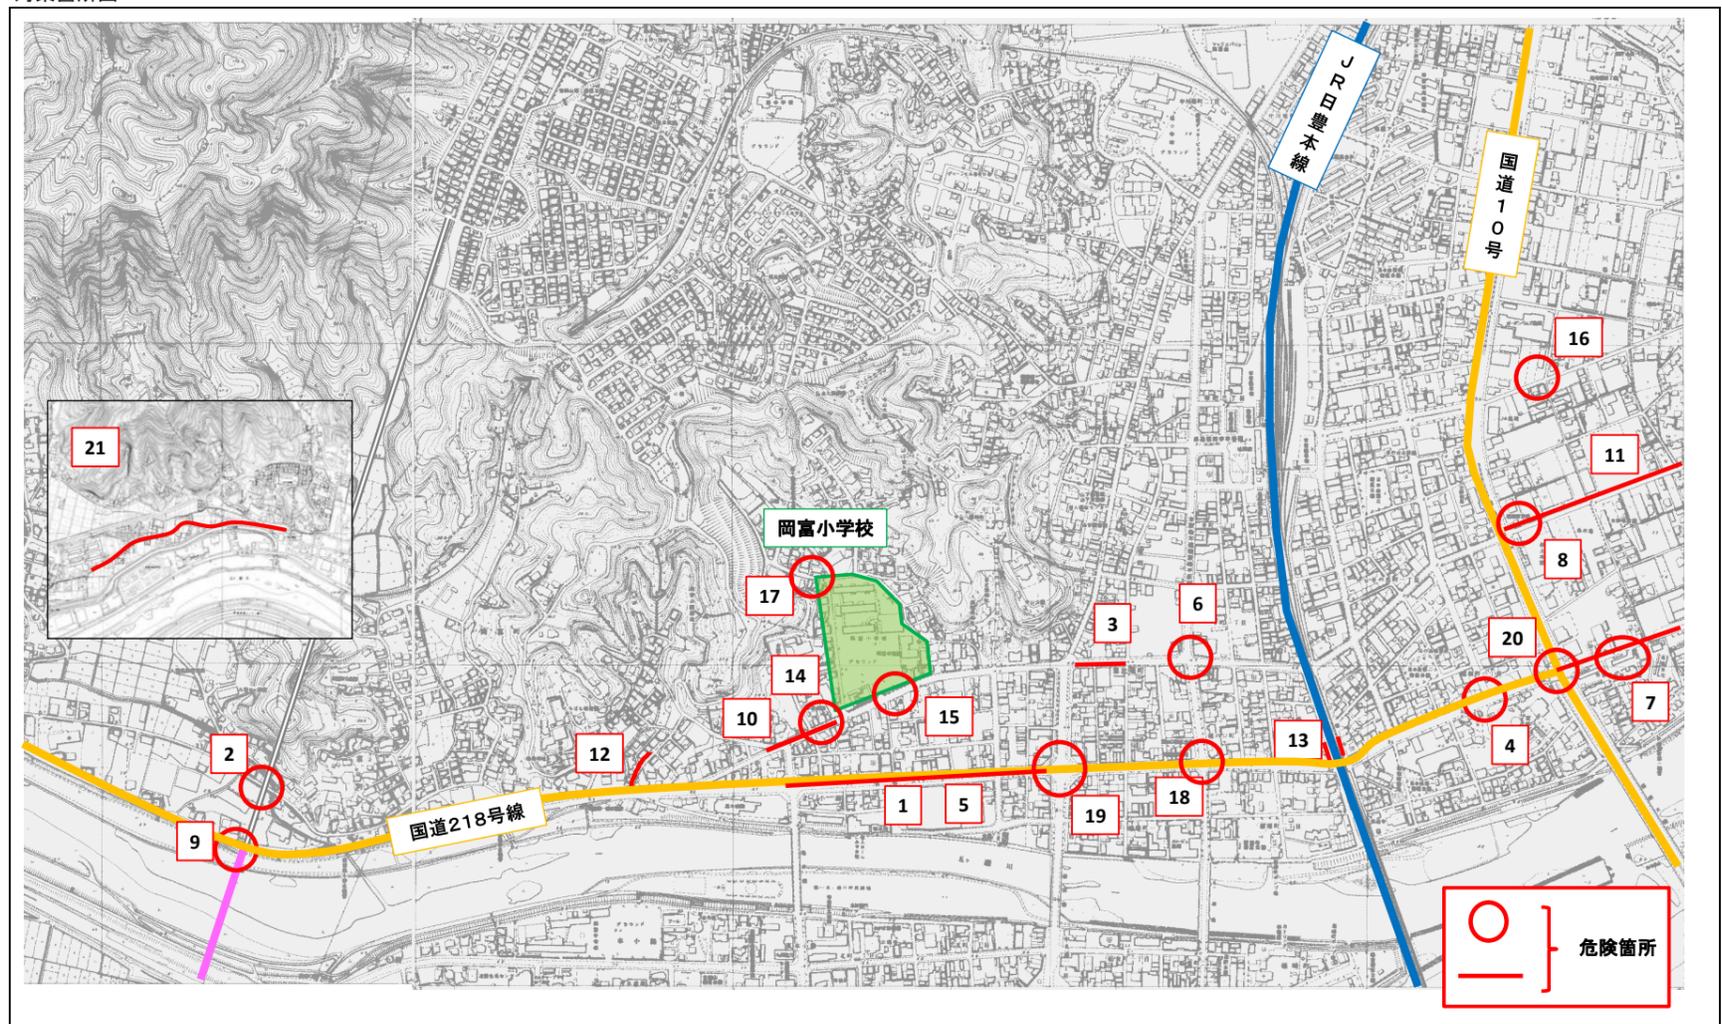
■ 対策箇所図

路線名	点検箇所	通学路の状況・危険の内容	対策案	対策の実施内容	事業主体	点検年度
1 国道218号	北小路～祇園町1丁目	歩道内の電柱が支障となり、また歩道に段差が有り危険である	電線地中化、歩道整備	電線地中化、歩道整備実施済(R1)	宮崎県	H24 R1
2 県道稲葉崎平原線	県道稲葉崎平原線 五ヶ瀬大橋北詰道路	横断歩道未整備	横断歩道設置	横断歩道設置済(H26)	警察	H25
3 市道中川原愛宕線	恵比寿町交差点西側アーケード内	天井板の腐食・損傷	腐食・損傷している天井板の撤去	天井板撤去済(H25)	宮崎県	H25
4 国道218号	昭和町交差点 ガソリンスタンド西側横断歩道	交通量が多い	児童への交通安全指導の継続	学校による交通安全指導の継続的な実施(H25)	学校	H25
5 国道218号	校区内	歩道にガードレールが未整備	ガードレールの設置	車道と歩道は境界ブロックで分離済(H26) 学校による交通安全指導の継続(H26)	宮崎県 学校	H26
6 ① 市道中川原愛宕線 市道瀬之口線	幸町1丁目交差点	歩道内の電柱が支障となり、児童と自転車の接触事故が起きている 横断歩道があることが東進左折車から分かりづらいため、歩行者信号が青でも車が通過することがあり車と接触する恐れがあり危険	電柱移設及び注意喚起の表示 横断歩道があることを注意喚起する標識等の設置 (H26に注意喚起表示を検討しているが、実施されていないため)	注意喚起表示を検討(H26) 学校による交通安全の指導(R3・7) H15年から信号運用を開始し、現在まで人身事故は5件発生、歩行者が当事者となった事故は2件でもあり(歩車分離式信号の要望もあつた)渋滞が増大するため困難。また、予告看板等は設置不可。見通しが悪い交差点であるため、交差点南側の横断・幸町2丁目交差点の利用を指導(R7)	宮崎県 延岡市 学校 警察	H26 R3 R7
7 市道昭和通線	昭和町第2団地前～昭和町交差点	幅員が狭く、自動車と接触する危険性がある H29.3 自転車の飛び出しによる事故あり 依然速度の速い車両が多く危険(R3)	区画線の補修 交通安全指導員の配置箇所見直し・検討 ミラー設置済 舗装・区画線の整備予定 グリーンベルトの設置・速度規制	区画線の補修済(H30) 交通安全指導員の配置箇所見直し・検討 ミラー設置済 舗装・区画線の整備済(H30) 見通しが良く、十分な歩行帯が確保できているためグリーンベルトの設置不要(R3) 既に30km規制区間である(R3)	延岡市 警察	H27 H30 R3

8 市道川原崎5号線	昭和町交番前	路側帯がなく危険である	区画線の設置	区画線を設置済(H29)	延岡市	H27
9 国道218号	五ヶ瀬大橋北詰交差点	交通量が多い	児童への交通安全指導の継続	学校による交通安全指導の継続的な実施(H28・29)	学校	H28 H29
10 市道高千穂通線	台雲寺入り口(西側交差点)	雨天時、雨水がたまり、児童が車道を通り危険	道路勾配、排水等の調査	排水対策工事済(H29) 交通安全指導員による見守り(H28・29)	延岡市	H28 H29
11 市道川原崎5号線	延岡魚市場前市道	歩行者用の白線が整備されていない 国道10号まで横断歩道がない	区画線の整備を検討 横断歩道の設置	区画線を設置済(H29) 学校による交通安全指導の継続的な実施(H28・29・R4) 設置基準により、横断歩道の設置困難(R4)	延岡市 学校 警察	H28 H29 R4
12 市道岡富1号線	延寿荘下の歩道	坂道で見通しが悪く、車も自転車も減速しない 横断歩道がない	カラー舗装を検討 ミラー設置を検討 児童への交通安全指導の継続	カラー舗装済(H30) 安全は確保されておりミラー設置不可(H30) 児童への交通安全指導の継続(H30)	宮崎県 延岡市 学校	H30
13 市道日の出鉄道東通線 市道瀬之口3号線	幸町ガード下	側道から出る車両が停止線を越えて出てくる	停止線の補修予定	停止線補修済(H30)	警察	H30
14 市道高千穂通線	早田病院前の横断歩道 岡富小西側道路との交差点	歩道が低くなり、水がたまる 見通しが悪く、停止線を守らない車が多い	歩道の補修 横断歩道線の引き直し	歩道補修済(R5) 「止まれ」標示の設置と取締パトロール強化(R4) 横断歩道線の補修を実施済(R5)	延岡市 警察	R2 R4 R5
15 市道高千穂通線	岡富小学校南門前交差点	信号を待つ場所と自転車の通行が重なり危険 車道に水たまりができ、車の通行で水がかかる	児童待機場所の目印を区画線にて表示 道路の補修	児童待機場所の目印(区画線)設置済(R2) 横断歩道の引直し及び信号機の高さを調整(R2) 道路の補修実施済(R4)	警察 延岡市	R2 R4

16 市道川原崎9号線	JA延岡付近の交差点	自転車の飛び出しがあり、危険である	カーブミラー設置 児童への交通安全指導を実施	見通しが確保できているため設置不可(R2) 学校による交通安全指導の継続的な実施(R2)	延岡市 学校	R2
17 市道岡富小学校廻線	岡富小正門北四叉路	通学時の交通量が多く、速度が速い	カーブミラーの増設 「止まれ」表示の塗り直し 児童への交通安全指導を実施	車両からの見通しが確保できているためカーブミラーの増設不要(R3) 「止まれ」表示の塗り直し済(R3) 学校による交通安全指導の継続的な実施(R3)	延岡市 警察 学校	R3
18 国道218号	瀬之口交差点	朝の交通量が多い	ポラードの設置	設置基準によりポラード設置不可(R4)	宮崎県	R4
19 国道218号	祇園通り交差点	特に通学時の交通量が多く、速度が速い 交差点に進入する車が多い	児童生徒への交通安全指導	学校・警察による交通安全指導の実施(R5)	学校 警察	R5
20 国道10号	昭和町交差点 10号線横断・ユニコロ前	交通量が多く、速度が速い (今年度車との接触事故があつた)	歩道の整備	学校・警察による交通安全指導の実施(R5)	学校 警察	R5
21 市道古川松山線	安賀多神社～スマイルハートホーム付近	道幅が狭く車と接触の危険	歩車道整備	道路改良事業を実施予定(R6～)	延岡市	R6

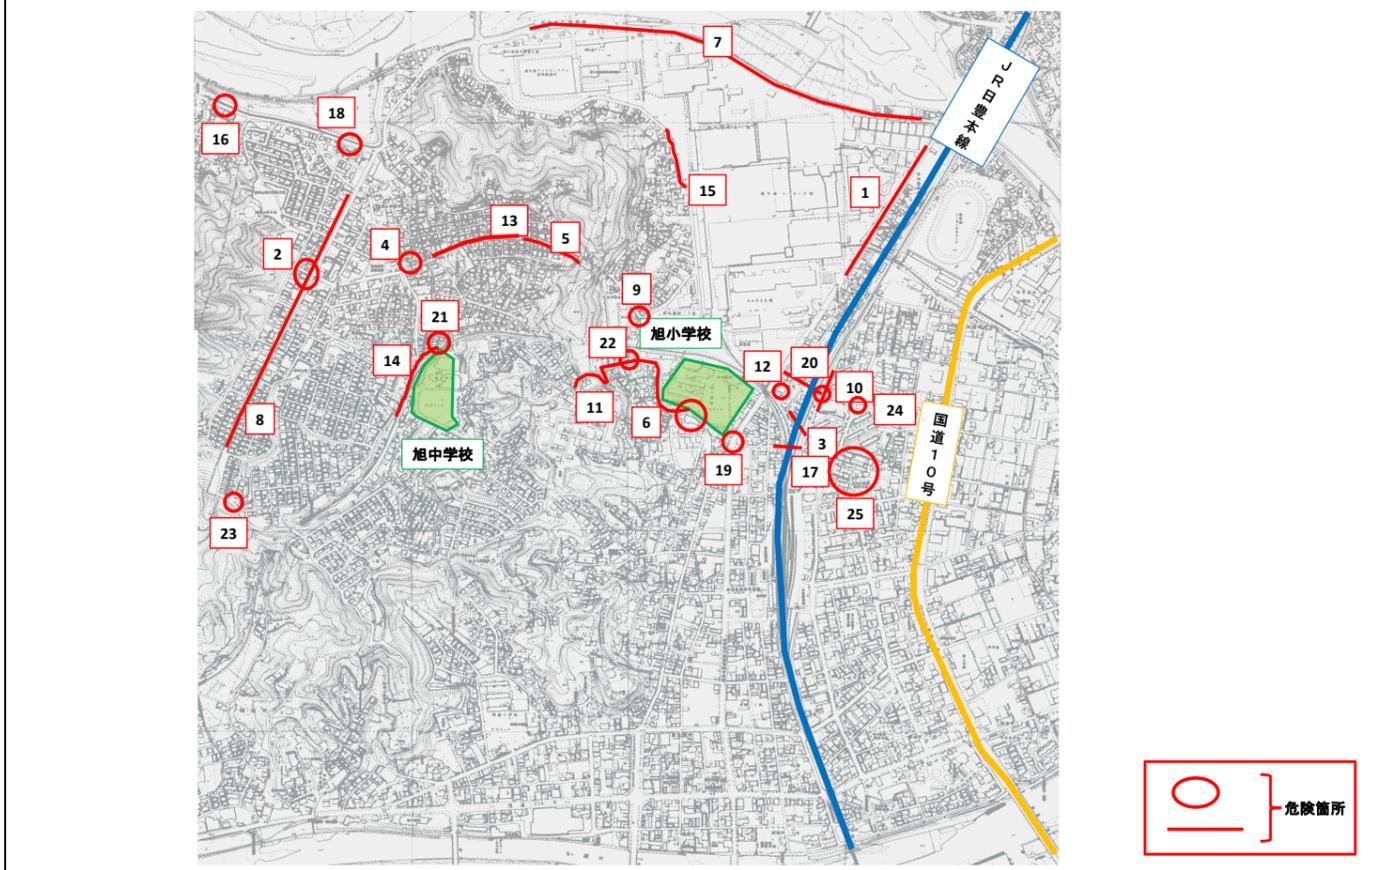
対策箇所図

路線名	点検箇所	通学路の状況・危険の内容	対策案	対策の実施内容	事業主体	点検年度
1 市道中川原愛宕線	中川原町	交通量が多いが歩道がなく危険である	歩道整備	歩道整備済(H25)	宮崎県	H24
2 県道稲葉崎平原線	杉の子保育園付近交差点、歩道(富美山通線先)	横断歩道はあるが、点滅信号機がなく交通量が多い	信号機設置	信号機設置済(H26)	警察	H25
3 市道昭和和中川原通線	桜園町踏切付近～マックスバリュ前の一方通行	交通量が多い 道幅が狭くとも危険である 信号を待たず、歩き始めるときや横断歩道を渡る時に特に左折しようとする車と接触する恐れがある	学校・ボランティアによる立番指導の実施 区画線の引き直し・グリーンベルトの設置 横断歩道の部分補修 登校の時間帯の通行制限	学校による交通安全指導を継続(H25～29-R1・2・7) 一部区画線の引き直し済(H29) 一部区画線の引き直し・グリーンベルトの設置済(R2) 横断歩道部分補修実施済(R1) 一方通行の時間規制は市内に何カ所かあるが、ここは一方通行開始地点が直線上にあるため困難。通行制限は地元の総意が必要になるため困難(R7)	学校 延岡市 警察	H25 H29 R1～ 2 R7
4 市道富美山山月1号線	富美山町 富美山郵便局前交差点	水路にガードレールがあるが児童が入りそうな隙間が空いている 宅地造成の盛土により、交差点での見通しが悪く、横断する際に危険である	ラバーポール等による注意喚起 横断歩道のカラー化、注意喚起の路面標示 学校による交通安全指導	ラバーポール設置済(H27) 学校による交通安全指導を実施(R5) 横断歩道のカラー化は市内3カ所は警察が実施、注意喚起の路面標示については速度制限が設けられているため、設置不可(R5)	延岡市 警察	H26 R5
5 市道富美山山月1号線	富美山町～山月町2丁目 富美山隧道前後(東側)	隧道内には両側歩道があるが、隧道前後には横断歩道がない上に路側帯が狭い トンネルの老朽化が著しく安全上不安がある 道沿いのブロック塀が崩れそうである 草が茂っていて見通しが悪い 隧道内の歩道が狭く、隧道前後には横断歩道がない上に路側帯が狭い 隧道東側の坂道の側溝のふたがグレーチングになっており雨天時は滑りやすい	隧道前後は視距が悪く、横断歩道設置は望ましくないため、学校・ボランティアによる立番指導の実施 区画線の引き直し検討 トンネル長寿命化 トンネル長寿命化 ブロック塀の補修・周辺の草刈り 区画線の引き直し グリーンベルト等による歩道の確保 トンネル内歩道拡張等の整備 トンネル内補修	学校・ボランティアによる交通安全指導を継続(H26～R5) 区画線の引き直し済(H29) ブロックは持ち主が修繕済(R1) 草刈り実施済(R1) 区画線の状態は良好接触の危険性も低いグリーンベルトの設置不要 交通安全指導の実施(R3) 歩道拡張は対応不可(R4・5) トンネル補修・点検実施済(R4・5) 蓋交換実施済(R5)	学校 延岡市	H26 R1～ 5

6 市道富美山山月2号線 市道萩町祝子線	中川原町～富美山町 小学校前～あさひ台 学校～望幼幼稚園 旭小前横断歩道 旭小学校校門前	道幅が狭い 急な坂道など、児童の飛び出しがある 路側帯が消えかかっている 速度を出す車が多い、横断歩道が見えにくい 白線・横断歩道・「止まれ」・「速度を落とせ」等の標示が薄く、消えかかっている 通行量が多く、学校側から道路に出ようとする時、右側から走ってくる車が見えづらいため、接触事故が起きる恐れがある	路面標示による注意喚起 歩道部までの路側帯にグリーンベルト設置の検討 路側帯外側線設置 横断歩道の部分補修 横断歩道の塗り直し カーブミラー及び減速表示の設置 路面標示補修	路面表示設置済(H26) 路側帯歩道部にグリーンベルトの設置済(R1) 横断歩道の部分補修実施済(R1) 校門西側見通し確保のため学校補給の伐採を依頼(R1) カーブミラーは設置不可(R2) 横断歩道の塗り直しを実施済(R2) 「速度を落とせ」の路面標示設置済(R3) 区画線・路面標示の引き直しを実施済(R6) 学校から道路へ出入りする際に利用するため、カーブミラー設置は困難(R7) 時間制の通行禁止規制があるので、取締りを実施(R7)	延岡市 警察	H26 H30 R1 R2 R3 R5 R7
7 県道岩戸延岡線	中川原町5丁目 旭化成行イカル北側の通り	歩道がなく路肩部分も狭く危険である	道路改良	道路改良工事実施済(H29)	宮崎県	H26
8 県道稲葉崎平原線	富美山町 富美山町西区公民館前の通り	歩道乗入の段差が大き危険である	歩道の段差解消	対策困難(H26)	延岡市	H26
9 市道富美山山月2号線	山月町バス停付近T字路	隧道方面からの車両が確認しにくい	学校・ボランティアによる交通安全指導の実施 交通安全指導員の配置	学校・ボランティアによる交通安全指導を継続(H27)	学校 延岡市	H27
10 桜園鉄道下通線	岡富踏切付近	交通量が増えている 路側帯が消えかかっているため車両との接触の危険性あり	既設区画線の補修予定 レーン踏切切までの区画線、グリーンベルト設置 レーン踏切切までの区画線の設置	既設の区画線は補修済(H30) レーン踏切切までの区画線にグリーンベルト設置済(R1) レーン踏切切までの区画線の設置済(H30)	延岡市	H30 R1

11 市道富美山山月2号線	山月町(あさひ台につながる道)	狭い道にもかかわらず車の往来がある 雨天時の通行に不安あり	グリーンベルト及び区画線の設置	区画線を設置済(R3)	延岡市	R2 R3
12 市道中川原4号線	桜園町(竜巻被害の家屋)	瓦や壁が傾んでおり危険	落下物の対策	現在、瓦等が落下しないようにネットを設置(R2)	延岡市	R2
13 市道富美山山月1号線	富美山町 富美山隧道西側	路側帯白線が消えている	路側帯の引き直し	区画線の引き直しを実施済(R3)	延岡市	R3
14 市道旭中学校通線	富美山町 旭中北側歩道 旧TR線歩道	人通り・街灯が少なく、防犯上不安 フェンスの裏、山側の木々が徒歩道に対して両側から生い茂り、歩道にまでかかっている	防犯カメラの設置や街灯の増設 防犯の面からも樹木の剪定や草刈り等の実施	防犯灯設置については、関係区にて協議中(R3) 防犯灯の対応については、関係区、学校において協議中 設置費用及び維持管理費用の一部を市から補助可(R4・5) 防犯灯については、区で設置費用及び維持管理費用を行うため、学校と区で再度協議依頼(R5) 別のルート設定が可能であれば、通学路の変更を検討依頼(R5) 旧TR線および市道南側斜面は市管財課が管理。草刈り済(R7)	地区 学校 延岡市	R3～ 5 R7
15 市道萩町祝子線	バス停山月3～4丁目付近	道路の中央線、路側帯の白線が薄くなっている	白線の引き直し	区画線の引き直しを実施済(R4)	延岡市	R4
16 県道207号岩戸延岡線	富美山町440番地付近	黒岩方面からの見通しが悪い 制限速度を守らない車が多い	横断歩道の設置 歩行者用信号機の設置 減速表示板の設置	設置基準により信号、横断歩道の新設は困難(R4) パトロール強化(R4) 通行者車両に対する減速表示などを検討(R5)	警察 宮崎県	R4
17 市道萩町1号線	中川原町踏切付近	交通量が多く、速度が速い	学校・ボランティアによる交通安全指導	学校・ボランティアによる交通安全指導(R5)	学校	R5
18 県道岩戸延岡線	県道207号線(富美山町)の歩道	児童が通らない北側には歩道があるが、児童が通る南側には歩道がなく白線のみで、幅も狭く朝は交通量も多いため危険	白線側にオレンジ色のポールを設置	整備済の歩道の通行を優先すべき。南側の路側にはオレンジポール等を設置できるスペースがないため、要望があった「スピード落とせ」の路面標示は設置済(R6)	宮崎県	R6

19 市道中川原愛宕線	中川原町交差点(信号機あり)	交差点の幅が通常より広いので、信号が変わったばかりだと北進してきた車が交差点内に侵入し、横断歩道を渡る児童と接触する恐れがあり危険	横断歩道の信号が変わるまでの時間を延長 歩車分離式信号へ変更	赤信号で車両が停止してから、青信号で横断歩道を渡り始めるまでの時間が短縮されるかどうか検討(R6) R6年12月に赤信号の秒数を3秒から5秒に変更。歩車分離式信号への変更は渋滞が増大するので困難(R7) 学校による交通安全の指導(R7)	警察 学校	R6 R7
20 市道萩町桜園線	桜園町交差点	道路の形状や住宅の塀によって見通しが悪く、登下校の際に児童と車が接触する恐れがある	カーブミラーの設置	歩行者のためのカーブミラー設置は不可。グリーンベルトはあるが、現地状況が変わったため、通学路の変更を依頼(R6) 家がなかったときには見通しが良かったが、現在家がため見通しが悪い。この横断歩道は、付近に横断歩道があるため撤去を検討(R6)	延岡市 警察	R6
21 市道旭中学校通線	富美山町道路	道路脇のアスファルトが割れている箇所が複数あり、柵の外に足がとられ怪我をする恐れがある	アスファルトが割れている箇所の修繕	通行に支障があるため実施済(R6)	延岡市	R6
22 市道富美山山月2号線	中川原町交差点 (信号機なし)	交通量が多く、横断歩道のない道路を横断することで児童と車が接触する恐れがある	横断歩道の設置	道路形状から考えると、この横断歩道の場所に問題があるが、適当な移設場所もない。また、一時停止がある所も滞留場所が無いため設置困難(R6)	警察	R6
23 市道岡富山線	富美山町交差点	複雑な交差点で、交通量も多く危険 横断歩道がないため、児童と車が接触する恐れがある	白線の引き直し	区画線の引き直しを次年度以降実施予定(R6) 交差点の形状を考えると、横断歩道の設置は困難(R6)	延岡市 警察	R6
24 市道昭和和中川原通線 市道桜園中通線	桜園町点滅信号付き交差点	交通量が多く、住宅の塀や道路の形状によって見通しが悪い 児童が登下校する際、点滅信号(黄色側)を通過する車との接触等の事故に遭う恐れがあるため危険	点滅信号の撤去 四方向共に一旦停止	四方向の一時停止規制は交差点の優先関係が明らかにならないため困難。一灯式信号機は撤去して標準に変更工事中。交差点南北側が一時停止規制になるため、通学路の変更や横断時の立ち番指導等強化を要検討(R7) 学校による交通安全の指導(R7)	警察 学校	R7

25 市道桜園鉄道下通線	桜園町旭化成社宅周り	道路脇や社宅の周りの雑草が伸び、見通しが悪い	草刈り等の実施	JR所有地から繁茂しているため、JRに対応を依頼し、草刈り済(R7)	延岡市	R7

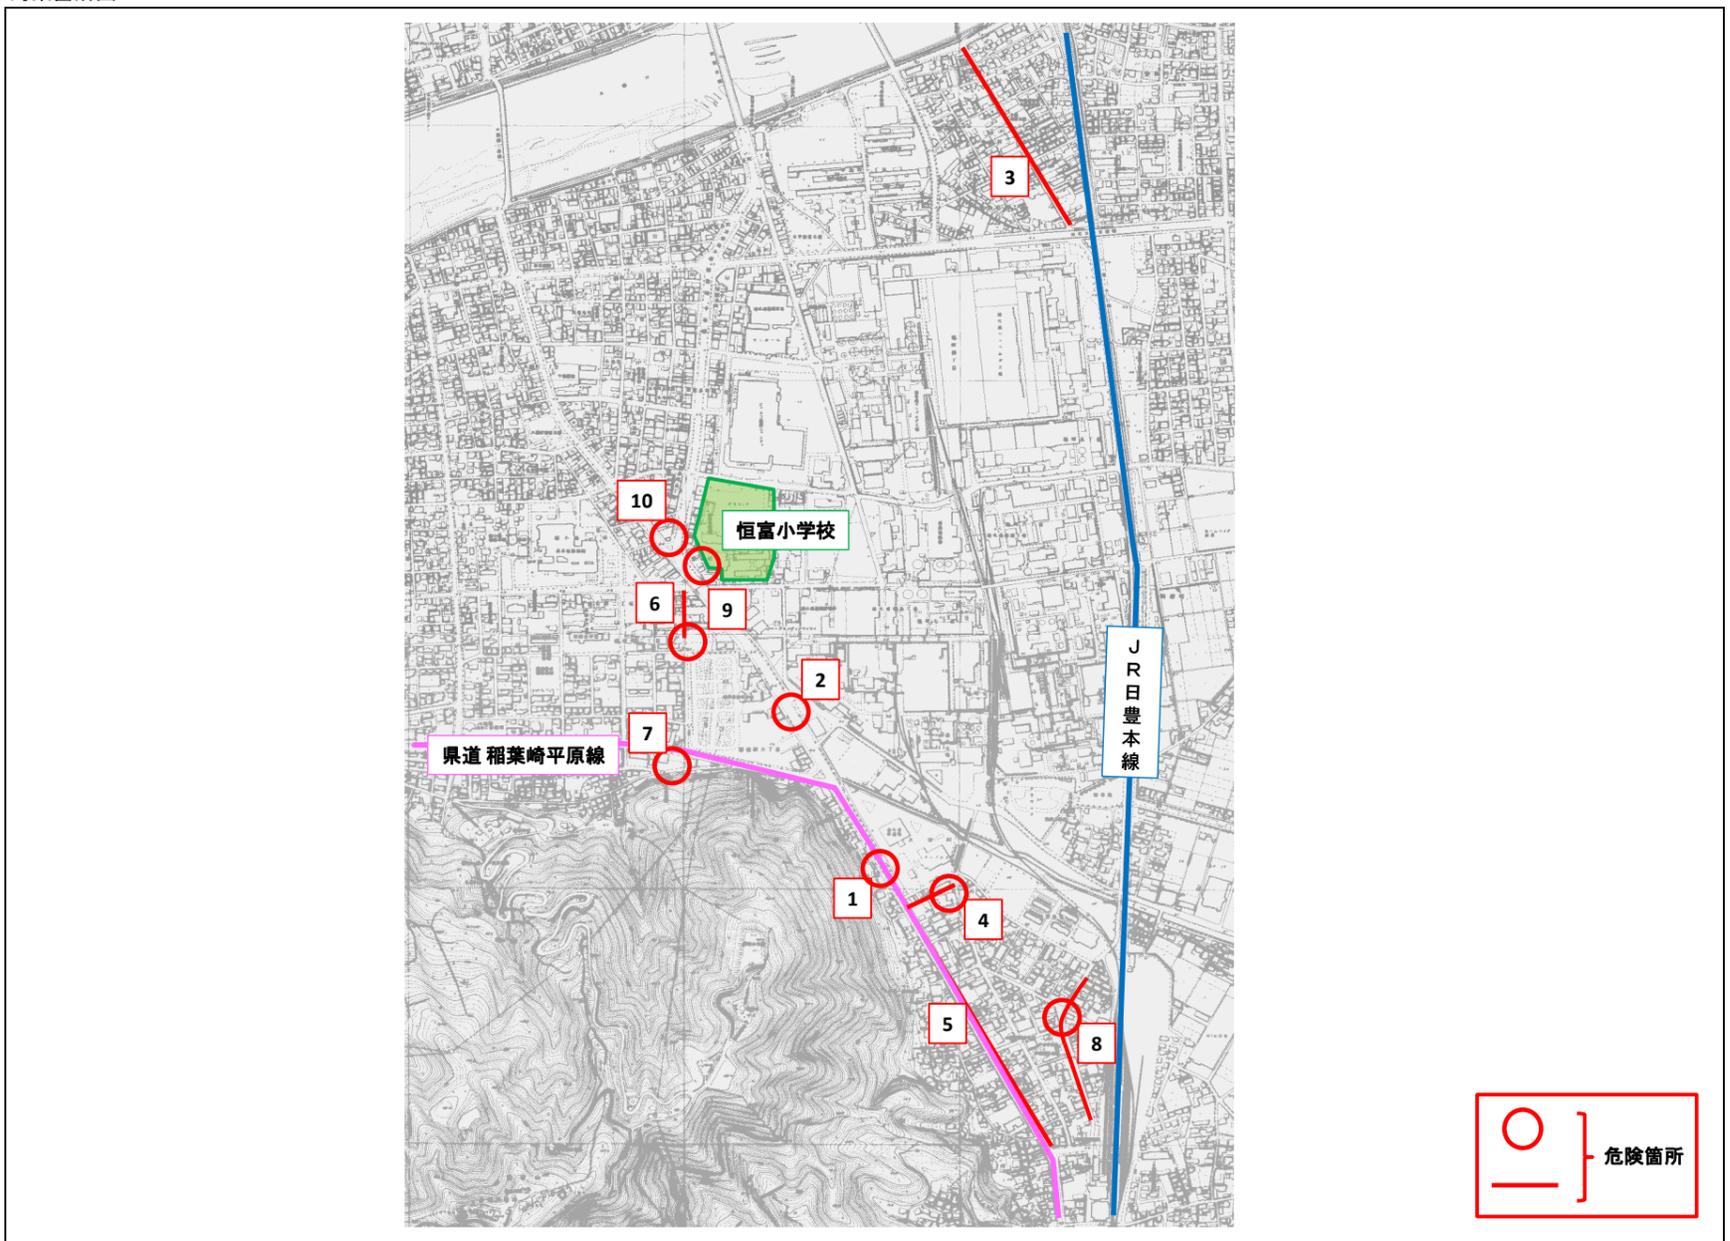
■ 対策箇所図

路線名	点検箇所	通学路の状況・危険の内容	対策案	対策の実施内容	事業主体	点検年度
1 県道稲葉崎平原線	共栄町ファミリーマート駐車場付近	歩道を横切って出入する車が多い	児童へ車両の出入り口であることを認識させる指導	学校による交通安全指導の継続的な実施(H24・R3)	学校	H24 H25 R3
2 市道中川原愛宕線	愛宕町旭興自動車学校前の横断歩道(西松屋～ネットヨタ方面)	右左折する車が多く、安心して横断できない(児童横断中にすり抜ける車もあり危険)	児童への交通安全指導の継続	学校による交通安全指導の継続的な実施(H24・25)	学校	H24 H25
3 市道中島南駅線	中島保育園～堀米穀店前道路	歩道がなく、登校時の交通量が多い スピードを出す車も多く危険 見通しが悪い	路面表示による注意喚起 カーブミラーの設置	ゾーン30区域指定(H25) グリーンベルト整備済(H27) 一旦停止有かつ隔切り交差点で安全が確保できるためカーブミラー設置不要(R1) 速度取締実施済(R1)	延岡市警察	H24 H25 R1
4 市道共栄町1号線	共栄町～伊達町1丁目 共栄団地前の通り ナジマヤビル1号東側交差点 ナジマヤビル1号北側道路	道幅が狭く歩道がない 変則的な交差点がある 交通量が多く、左側道路の見通しが悪い 団地までの白線が消えかかっている	区画線設置による歩行空間の確保 該当箇所の舗装打ち替え・区画線設置の計画 停止線の引き直し予定 区画線設置 取締強化	区画線設置による歩行空間の整備済(H27) 舗装打換え、区画線設置済(R1) 停止線設置済(H30) 区画線の引き直しを実施済(R1) ハトロールの強化(R3)	警察 延岡市	H25 H30 R1 R3
5 県道稲葉崎平原線	警察署～南延岡駅	交通量が多く危険	道路改良	道路改良工事中(R3)	宮崎県	H26 R3
6 市道愛宕南北5号線	愛宕地区しぶ茶屋前交差点 中島印刷所付近交差点・標識	見通し悪い 時間帯通行規制箇所だが無視する車あり 見通し悪く、自動車と自転車や歩行者との接触が危惧され、特に7:40頃からの交通量が多い 交差点付近にある標識の根元のコンクリート部分が破損している	定期的な巡回 カーブミラー設置 標識の根元固定	定期的な巡回を実施(R1・5) 一旦停止有かつ隔切り交差点で安全が確保できるためカーブミラー設置不要(R1・4～6) 歩車道分離するための区画線を設置済(R4) 標識を移設し設置済(R6)	警察 延岡市 学校	R1 R4～ 6

7 県道稲葉崎平原線	愛宕地区岡田歯科前交差点	交通量が多いが、横断歩道に信号機なし	信号機設置	隣の信号機との距離が近く設置基準を満たさないため設置不可(R1)	警察	R1
8 市道中島南駅線	伊達地区田原病院前交差点	見通しが悪く外側線が消えている 路側帯に侵入しないようラバーポール設置希望 不審者事案が複数発生	外側線設置 ラバーポール設置	外側線設置済(R1) ラバーポール設置不要(R2)	延岡市	R1
9 市道中川原愛宕線	西門横の空き家	西門横の空き家のブロック塀・壊れかけた古いシャッターがあり危険	児童生徒への注意喚起	学校による注意喚起(R5)	学校	R5
10 市道中川原愛宕線 市道亀井通線	西門前歩道橋付近 西門前の歩道橋に設置されたカーブミラー 西門前の歩道橋上の木の枝、カバー	歩道橋前のカーブミラーが古く汚れているため、児童生徒が左右確認出来ず危険 歩道橋側にかかる木の枝を避けながら児童が歩道橋を利用しているため危険 階段のカバーが一部剥がれているため、児童が足を踏み外す可能性があり危険	カーブミラー交換(歩道橋側) カーブミラー設置(西門側) 現在の階段カバーの交換 歩道橋にかかる木の枝を伐採	既設ミラーは学校から市道へ進入する際に利用するものであるため、設置不可(R5・6) 学校による交通安全の指導(R5～) 要望があれば、児童に対する道路を出る際の安全確認等に関する指導することも可能(R6) 横断歩道橋から下りてきた際のミラーは歩行者が一時停止し左右確認を行うことで安全に通行できるため設置不可(R6) 市都市計画課に木の張り出しの伐採を依頼済(R7) ※今年度中対応予定。 階段部のカバーが剥がれている箇所は応急対応済。恒富小横断歩道橋の修繕を来年度実施予定(ゴム舗装も打換え予定)(R7)	学校 延岡市	R5～

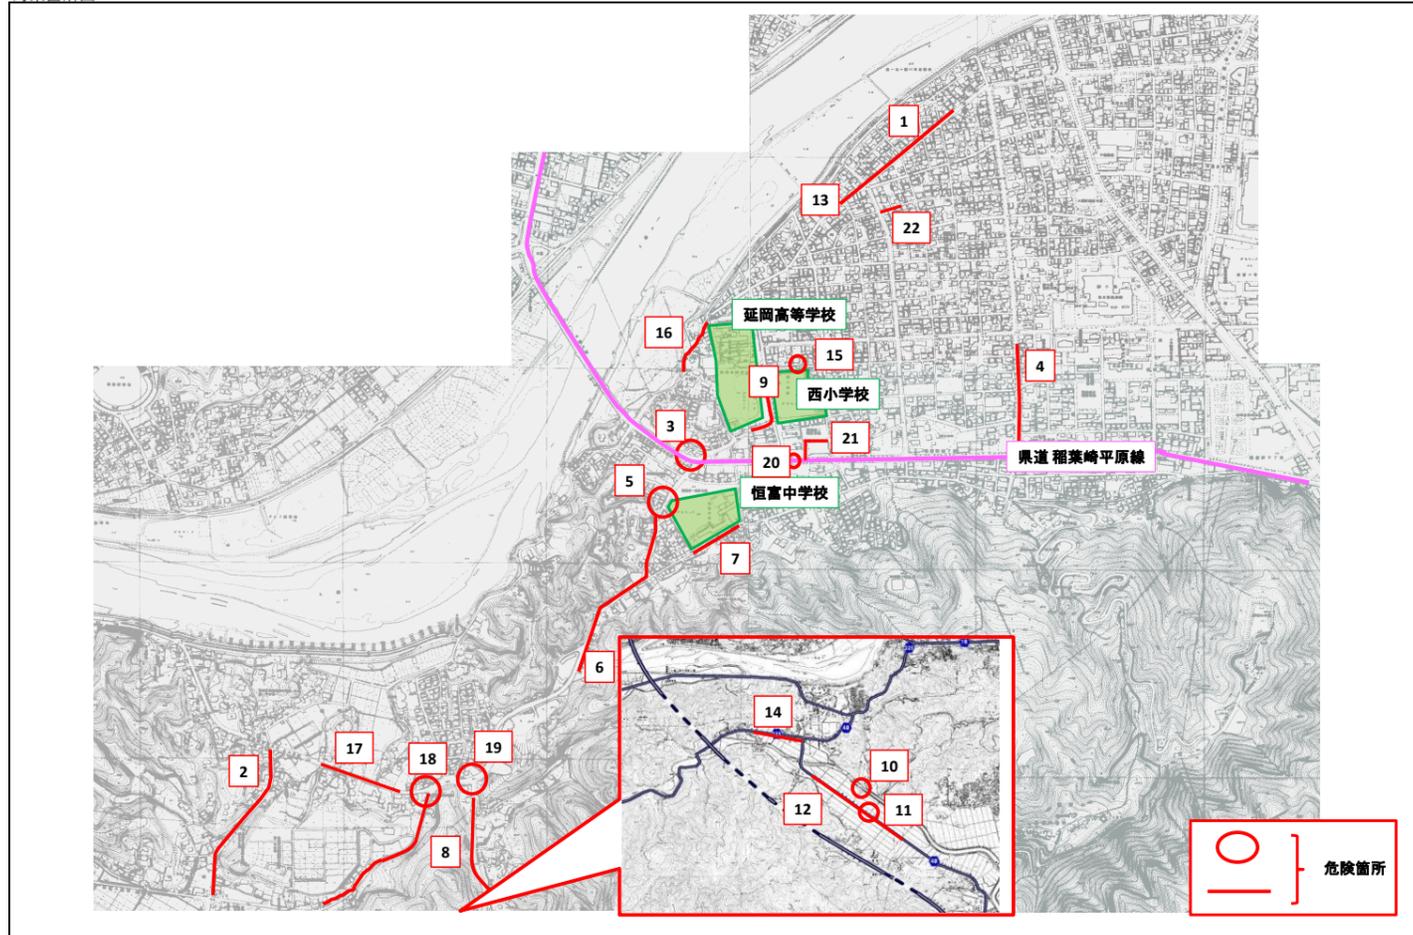
■ 対策箇所図

路線名	点検箇所	通学路の状況・危険の内容	対策案	対策の実施内容	事業主体	点検年度
1 市道出北通線	出口町 吉田石油前	交通量が多く、歩道やガードレールがない	延岡市と警察で対策を検討していく	学校の交通安全指導の継続的な実施(H24・25) 交通指導員配置の検討(H25)	延岡市 警察	H24 H25
2 市道三須小野線	全線	歩道が整備されていない	歩道整備	道路改良事業実施中(H24~27)	延岡市	H24 H27
3 県道稲葉崎平原線 県道八重原延岡線	恒富中入口交差点	県道八重原延岡線 西側路側帯 路側帯が狭いうえ自転車が多く歩行が困難 交通量が多く、児童生徒の使用頻度も高い	通学路変更の検討 学校による交通安全指導の継続的な実施 ポラードの設置	学校の交通安全指導の継続的な実施(H24・25・R3・5) ガードレール・グリーンベルト設置は狭く困難 新たに迂回した通学路設定により対応 設置基準によりポラード設置済(R5)	宮崎県 学校	H24 H25 R3~5
4 市道西小路通線	恒富町3丁目~4丁目 ハンジ美容室前交差点~愛宕山入口交 差点	交差点間距離が長いので途中に横断歩道 がほしい	PTAにより横断箇所付近に横断歩道ありの注 意看板を設置する検討をする 横断歩道の設置	看板設置の検討(H26) 学校による交通安全指導の継続的な実施(H26) 横断歩道の設置済(H29)	学校 警察	H26
5 県道八重原延岡線	古城町4丁目 恒富中前	交通量が多いが歩道が狭く、ガードレール がない	視線誘導標を増やす	視線誘導標を設置済(H28)	宮崎県	H27
6 県道八重原延岡線	古城町5丁目	崖が崩れそうな箇所がある	木製バリケードの設置	木製バリケードを設置済(H28)	宮崎県	H27
7 市道愛宕山下通線	恒富中グラウンド南側	道幅が狭く、車のスピードが出て危ない	区画線の設置検討 通学路変更の検討	区画線設置済(R1) 通学路の見直し検討(H28)	延岡市 学校	H28
8 県道北方土々呂線 県道八重原延岡線	三須町と小野町をつなぐ2箇所の歩道	道幅が狭く、カーブが多い 落石の危険や看板があり歩行しにくい 街灯がなく草木が生い茂り危険	ラバーポールの設置 グリーンベルトの設置場所の変更 道路改良・歩道設置 街灯の設置	ラバーポール設置検討(R1) 学校による継続した交通安全指導を実施(R1~6) グリーンベルトの設置場所変更を実施済(R2) 道路改良及び歩道整備を実施(R4~6) 防犯灯については学校と区で協議していただき、区に対して設 置・維持管理費用の一部を市から補助可(R5・6) 道路照明の設置は困難(R6)	宮崎県 学校 延岡市	R1~6

9 市道延岡高校通線	西小南門前カーブ	急カーブで交通量が多い ガードレールが短い	ガードレールの延長 減速喚起標	「速度落とせ」及びイメージ狭さの路面標示設置済(R3)	延岡市	R1 R3
10 市道横谷線	口広橋 北詰交差点 口広橋から小野地区方面にかけての道 路	橋に歩道がなく危険 横断歩道がなく危険である 歩道が整備されていない	歩道設置 横断歩道の設置 歩道の整備	橋梁に歩道を設置することは困難(R1) 学校による交通安全指導を継続(R1~4) 横断歩道設置に係る調査を実施し、検討中(R2) 交通量の少ない道路へつながる歩行者用スロープの設置済(R3) 横断歩道設置済(R3) 歩道の設置困難(R4) 区画線の復旧及びグリーンベルト設置済(R4)	延岡市 警察	R1~4
11 県道北方土々呂線	小野町 市道交差点	横断歩道がなく危険	横断歩道の設置	横断歩道は現状では、歩行者滞留部がなく設置困難なため通学 路・減速の路面標示を実施済(R2) ほ場整備に合わせて、道路改良及び歩道整備を実施(R4)	警察 宮崎県	R2
12 県道北方土々呂線	小野町	交通量が多い 歩道が整備されていない	道路改良・歩道設置	ほ場整備に合わせて、道路改良及び歩道整備を実施(R4)	宮崎県	R2
13 市道出北通線	古城町1丁目堤防からの下り坂 銀島米屋付近交差点	坂を下りてきた場所の見通しが悪く危険 複雑な交差点で白線が消えている 車の信号機は付いているが、横断歩道の信 号機がいないため、車は通常通りに 走行しているため危険	「止まれ」標識等の設置 区画線の復旧 歩行者用信号機の設置	一灯式信号交差点の信号機撤去し、LEDの一時停止標識を設置 済(R3) 区画線の引き直し実施済(R4) 平成15年から稼働し、事故件数は過去10年で4件のため、現時点 では設置予定無し。東側のみ歩行者用信号機を設置しているた め、南北の横断は、交差点東側の横断歩道を利用させる。今後、 警察本部と現場確認予定(R7) 学校による交通安全の指導(R7)	警察 延岡市 学校	R3 R4 R7
14 県道八重原延岡線(225号)	小野工区 小野天神社から尾崎たばこ屋前	歩道が整備されていない 街灯もほとんどなく、道路が狭くて歩道がない ので車両が通る際に危険	道路改良、歩道設置 道路の拡張、街灯の設置	ほ場整備に合わせて、道路改良及び歩道整備を実施(R4~) 道路拡張は現在工事実施中。当該区間は今年度工事を実施予 定でありR8完成予定(R7) 防犯灯については学校と区で協議していただき、区に対して設 置・維持管理費用の一部を市から補助可(R7) 学校による交通安全の指導(R7)	宮崎県 延岡市 学校	R3 R7

15 市道古城東西3号線	西小北門前横断歩道	下校時の交通規制がないため、児童と車の 接触の可能性あり	横断歩道の位置を東側へ移動 横断歩道のカラー舗装 ダイヤモンドの再舗装	横断歩道の塗り直し済(R4)	警察	R4
16 市道出北通線	延岡高等学校北側道路	交通量が多い 道路が狭く歩道が整備されていない 歩行者、自転車の高校生、ランニングをさ れる方等、互いに融合しているため危険	歩道の整備 歩道と車道を分離するポールの設置 一方通行規制または赤青信号のみの縦型 信号の設置 白線が消えている箇所の補修(目立つ色希 望)	道路が狭いため、歩道の整備困難(R4) 区画線の引き直し実施済(R4) 歩道整備を行うには用地買収が必要のため不可(R5) 学校による交通安全指導(R5・7) 道路の幅員が狭く、ポールの設置は車の離合が困難となるため 設置は困難(R6) 外側線は、原則として「白色」なため他の色は不可。なお現地で 摩擦が確認できたため、外側線の引き直しは対応可能。また、次 年度から当該箇所付近にて道路新設改良事業が行われるためそ れに合わせて対応予定(R7) 一方通行規制にするには、区内住民の意思統一や周辺の同意 が必要になるため困難。縦型の信号は無いため不可(R7)	延岡市 警察	R4~
17 県道49号線	三須町	交通量が多い 横断歩道のない区間が長い	横断歩道の設置 歩道の整備	改良事業において、将来的には交通量が減ることが予想され、ま た歩道を設置する改良工事が計画(R5) 学校による交通安全指導(R5)	宮崎県 学校	R5
18 県道八重原延岡線 県道北方土々呂線	三須町三叉路交差点	歩道に大きな道路標識が設置してあり、歩 行者等に気付かずにいたため危険	歩道にある道路標識の撤去	学校による交通安全指導(R5) 道路標識撤去(R5)	宮崎県 学校	R5
19 県道八重原延岡線	三須町T字路交差点	交差点の民家の塀が高いため、見通しが悪 く危険	標示の設置	学校による交通安全指導(R5) ポストコーン設置済(R6)	宮崎県 学校	R5 R6
20 県道稲葉崎平原線	マルミヤストア駐車場の横断歩道	6月に信号機の無い横断歩道で児童3名が 渡ろうとした際、手前側車線の車は停車し たが、反対車線の車がかなりのスピードで 通り過ぎられそうになった事例があり危険	街路樹の枝の伐採 取り締まりの強化 押しボタン式信号機の設置	街路樹の枝は沿道修景事業での対応を検討中(R7) 押しボタン式信号機はマルミヤストア前にあるため設置不可(R7) 取り締まりの強化を実施(R7) 学校による交通安全の指導(R7)	宮崎県 警察 学校	R7

21 市道春日神社北通線	マルミヤストアとマルミヤストア裏の公園 間の狭い道路	狭い道路で見通しも悪いので、歩行者や 一時停止をしない自転車と車が接触しうに なることがあり危険	カーブミラーの設置 自転車に乗っている人も分かるような「止 まれ」の標示設置	カーブミラーは交通ルールを遵守した運転を行えば、接触のリス クは低いので自転車が見認するための設置不可(R7) 停止線は補修予定だが現在、「止まれ」文字は法定外標示です ので補修不可(R7) 学校による交通安全の指導(R7)	延岡市 警察 学校	R7
22 市道古城安賀多線	一方通行の道路(西小路)	一方通行の規制標識に気付かず通行する 車両が見受けられ危険	道路面に進入禁止の標示設置	一方通行規制に標示はないが、矢印は補修予定(R7) 学校による交通安全の指導(R7)	警察 学校	R7

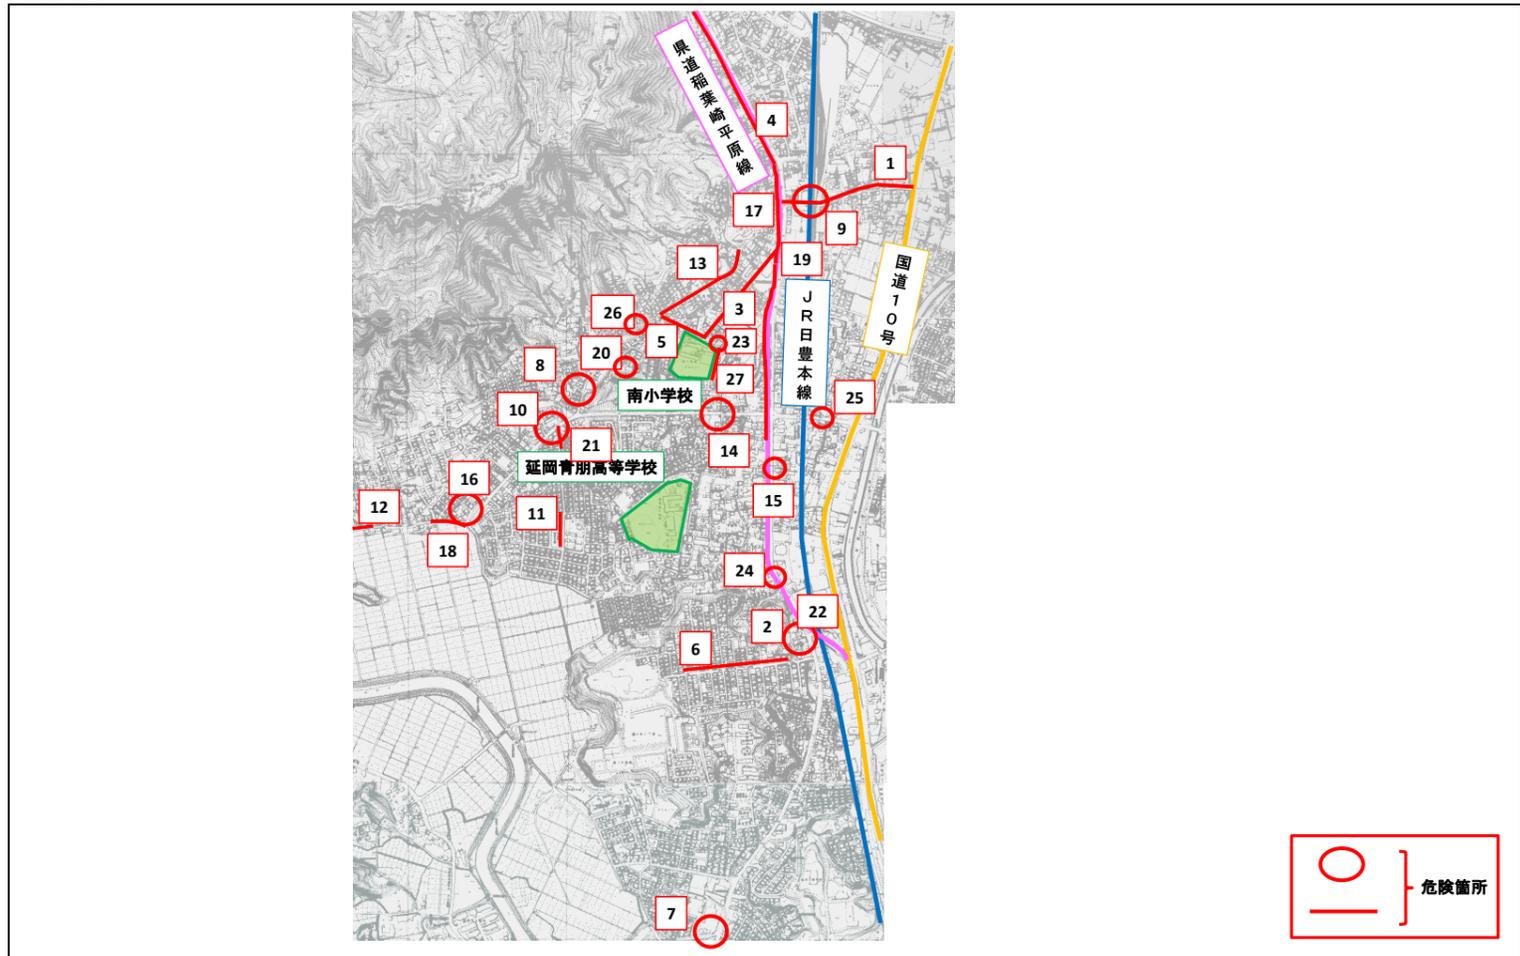
対策箇所図

路線名	点検箇所	通学路の状況・危険の内容	対策案	対策の実施内容	事業主体	点検年度
1 市道構口緑ヶ丘線	構口2丁目 日豊本線から10号線へ続く道	雨天時は傘をさしての歩行が困難 道幅が狭く交通量も多い、見通しが悪い 歩道線の幅が狭い	路側帯の整備による歩行空間の確保 制服の警察官による立ち番指導 歩道の確保とグリーンベルトや白線の引き直し 道沿いの家から出る樹木の剪定	区画線の設置及びグリーンベルト設置済(H25-26) 制服警察官による立ち番指導の実施(H28) 学校による交通安全指導の継続的な実施(H28-R4・5) 歩道整備等の内容検討中(R4~) 区画線の引き直し実施済(R4)	延岡市警察	H24 H25 H28 R4 R5
2 市道塩浜通線	平原4丁目	歩道が崖に面しており、崖の表土が崩れやすい	落石防護壁の設置 学校による交通安全指導の継続的な実施	落石防護壁の設置済(H25)→法面防護実施済(R1) 学校による交通安全指導の継続的な実施(H24・25)	延岡市学校	H24 H25 H28 R1
3 市道南小正面通線	南小学校正門～県道へと続く道路 学校周辺道路	横断歩道が薄れている グリーンベルトや車道間の白線、止まれの 路面表示が消えている	横断歩道標示の更新 消えている白線や路面標示、グリーンベルトの 塗り直し	更新済(H25) 区画線の引き直し実施済(R4) 「止まれ」標示の塗り直し予定(R4)	警察 延岡市	H24 R4
4 県道稲葉崎平原線	伊達町～平原2丁目	交通量が多く危険 歩道が狭い または未整備	道路改良 歩道整備	道路改良工事実施中(R1)：伊達町～構口2丁目T字路 道路改良工事検討(R4)：構口2丁目T字路～平原2丁目	宮崎県	H26 R1
5 市道南小前通線	学校付近の道路	道幅が狭く、危険である 白線等が薄れている	区画線・標識等の引き直し 地域住民への啓発	区画線の引き直し実施済(H29) 区画線の引き直し実施済(R5) 路面標識の引き直し済(R3)	延岡市警察	H28 R3
6 市道鶴ヶ丘通線	鶴ヶ丘地区の市道塩浜通線との交差点 鶴ヶ丘地区の市道	横断歩道も少なく歩道もないため危険 交通量が多くT字路となっており見通し悪い なっており危険である	区画線の引き直し 学校による交通安全指導の継続的な実施	区画線の引き直し済(H29) 学校による交通安全指導の継続的な実施(R1)	延岡市学校	H28 H29 R1

7 市道塩浜通線	塩浜4丁目笹目橋付近	橋の下に子どもがすぐに降りられるように なっており危険である	学校による交通安全指導の継続的な実施	学校による交通安全指導の継続的な実施(H29)	学校	H29
8 市道構口若葉線	若葉1丁目 酒巻豆腐店前のがけ	大雨や地震時に心配 道が狭い	点検の実施、落石防護柵等設置の検討	学校による交通安全指導の継続的な実施(H29)	学校	H29
9 市道構口緑ヶ丘線	浜町サザンピア前の踏切	交通量が多く、歩道線の幅が狭い 通学路 として使用しているので心配	路側帯の拡幅について検討	交通安全指導員による見守り(H29~)	延岡市学校	H29
10 市道片田団地1号線	若葉スーパー駐車場横	歩道の幅が狭く、白線も消えかかっている	区画線の補修予定	区画線補修済(R1)	延岡市	H30
11 市道沖田第2団地7号線	沖田公園付近	歩道の幅が狭く、白線も消えかかっている	白線の補修予定 学校による交通安全指導の継続的な実施	白線補修済(H30) (R1確認済) 学校による交通安全指導の継続的な実施(H30-R1)	警察	H30 R1
12 市道小野片田通線	西片田バス停付近	歩道の幅が狭く、白線も消えかかっている	区画線の補修予定	区画線の補修済(R2) ガードレールは車両離合困難となり設置不可 グリーンベルト設置済(R4)	延岡市	H30 R1 R3
13 市道構口若葉線	平原1丁目～2丁目	歩道の幅が狭く、白線も消えかかっている グリーンベルトが消えかかっている	区画線・グリーンベルト設置 グリーンベルトの引き直し	区画線設置済(R1) グリーンベルト設置済(R2) グリーンベルトの引き直し実施済(R5) 速度取締を実施(R3)	延岡市警察	R1 R3
14 市道南小通学1号線	平原2丁目交差点 (ファミリーマート前)	道幅が狭く、交通量も多い 若葉方面からスピードを出している車が多く、 信号待ちをしている児童が危険	安全を確保する対策 赤ボールの設置 白線の引き直し	学校による交通安全指導の継続的な実施(R2・5) 区画線の引き直し実施済(R5) 横断歩道は引き直し済(R3) ラバーボール設置の必要性なし(R4)	学校 延岡市警察	R2 ~R5

15 市道平原東1号線	平原3丁目	踏切がなく危険である	安全確認を促す看板を設置	学校による交通安全指導の継続的な実施(R2)	学校	R2
16 延岡市有地道路	若葉1丁目	ブロックが崩れていて危険である	路面上のブロックを取り除く	路面上のブロックについては撤去済(R2)	延岡市	R2
17 市道構口緑ヶ丘線	構口2丁目T字路 (ピザドンキ角)	市道から出てくる車両の確認がしにくい	カーブミラー設置位置の変更	設置位置の変更は車両との接触の可能性から不可 歩道整備については県道拡張工事に併せて検討(R3)	宮崎県 延岡市	R3
18 市道若葉通線	片田町2851付近三叉路 片田町沖田川沿い道路 片田公民館付近の市道	速度を落とさず曲がる車両が多く危険 交通量が多くスピードを出す車が多い 歩道がないため危険	歩道帯の安全対策 ガードレールや赤ボールの設置 スピード落とせの路面標示 横断歩道の引き直し グリーンベルトの追加(両側)	パトロールの強化(R3警察) ガードレール・ラバーボールは車両離合困難のため設置不可 (R4) グリーンベルト設置済(R4) 「速度落とせ」の路面標示、区画線の引き直し実施済(R5) 横断歩道の滞留箇所(南側)にポストコーンの設置済(R5) グリーンベルトは、両側に敷設すると道路の幅員が狭くなり、歩行者と車両が接触するリスクが高まるため対応不可。また、今年度中にグリーンベルトの延長を施工予定(R7) 学校による交通安全指導(R7)	延岡市警察 学校	R3 R4 R7
19 市道南小正面通線	構口2丁目県道付近歩道	道に枝葉が出ている	樹木の剪定依頼	土地所有者に対し、樹木剪定依頼済(R3)	延岡市	R3
20 市道南ヶ丘団地1号線	平原2丁目 (旧南幼稚園西側)	土留板が老朽化して危険	老朽化した土留板の改修	土留板の改修実施済(R3)	延岡市	R3
21 市道若葉通線	椿ヶ丘入口付近北側法面	コンクリートのひび割れ	法面部分改修	法面補修事業を実施中(R5~)	延岡市	R3
22 市道塩浜通線	平原4丁目三叉路付近	土砂崩れの危険	土砂崩れ防止対策	民地のため対応不可、注意喚起看板の取り換え済(R3)	延岡市	R3

23 市道南小前通線	平原2丁目T字路標識 正門から東門前道路(学校北側)	道路標識の破損 正門から東門にかけてのブロック塀が斜めに 傾いているため、地震の際には倒れてくる 可能性があり危険	標識の取り換え 倒壊の恐れがないような安全措置	標識の取り換え済(R3) 学校による交通安全指導(R7)	警察 学校	R3 R7
24 県道16号線	耳鼻咽喉科前交差点	交通量が多く、横断歩道を通ったり信号待ち をしている児童が危険	ポラードや赤ボールの設置	設置基準によりポラードの設置不可(R4)	宮崎県	R4
25 市道平和橋通線	南延岡交番横の曲がり角	角に高いブロックがあり、車から歩行者が見 えづらいため、接触の危険がある	歩行者用の白線の延長 交番前から横断歩道を設置	設置基準により横断歩道設置困難(R4) 歩道幅が確保できないため区画線の設置不可(R4) 学校による通学路検討(R4)	延岡市警察 学校	R4
26 市道南小前通線	若葉町2丁目付近(学校西側) 原田時計店から若葉へ通じる市道	車道との境の白線やグリーンベルトが消え ていて危険 歩道がなく、車がスピードを出してくるため大 変危険	白線・グリーンベルトの修復 学校による交通安全指導 みどり学園へ通じる道路にポール等の設置	区画線の引き直し実施済(R5) 学校による交通安全指導(R5・7) 区の見(現地立会い後)として、「ポールを設けると道路幅員が 狭くなり、離合がしづらくなることで渋滞の原因となる。また、みどり 学園方向から下りてくる車両が1回で回りきれなくなり、車両接触 のリスクが高くなるため、設置はしないでほしい」との回答だった ため対応不可(R7)	延岡市学校	R5 R7
27 市道南小東通線	平原町2丁目東門前道路(学校東側)	白線やグリーンベルトがない箇所があり危 険(校舎改築に伴い、通学路変更になり、仮 正門までの道路を通学路として全校児童が 使用する)	区画線の設置	区画線設置の基準を満たしていないことから設置困難。また、仮 正門の特別使用はR7年7月までであることから、特別使用期間内 に設置困難(R6)	延岡市	R6

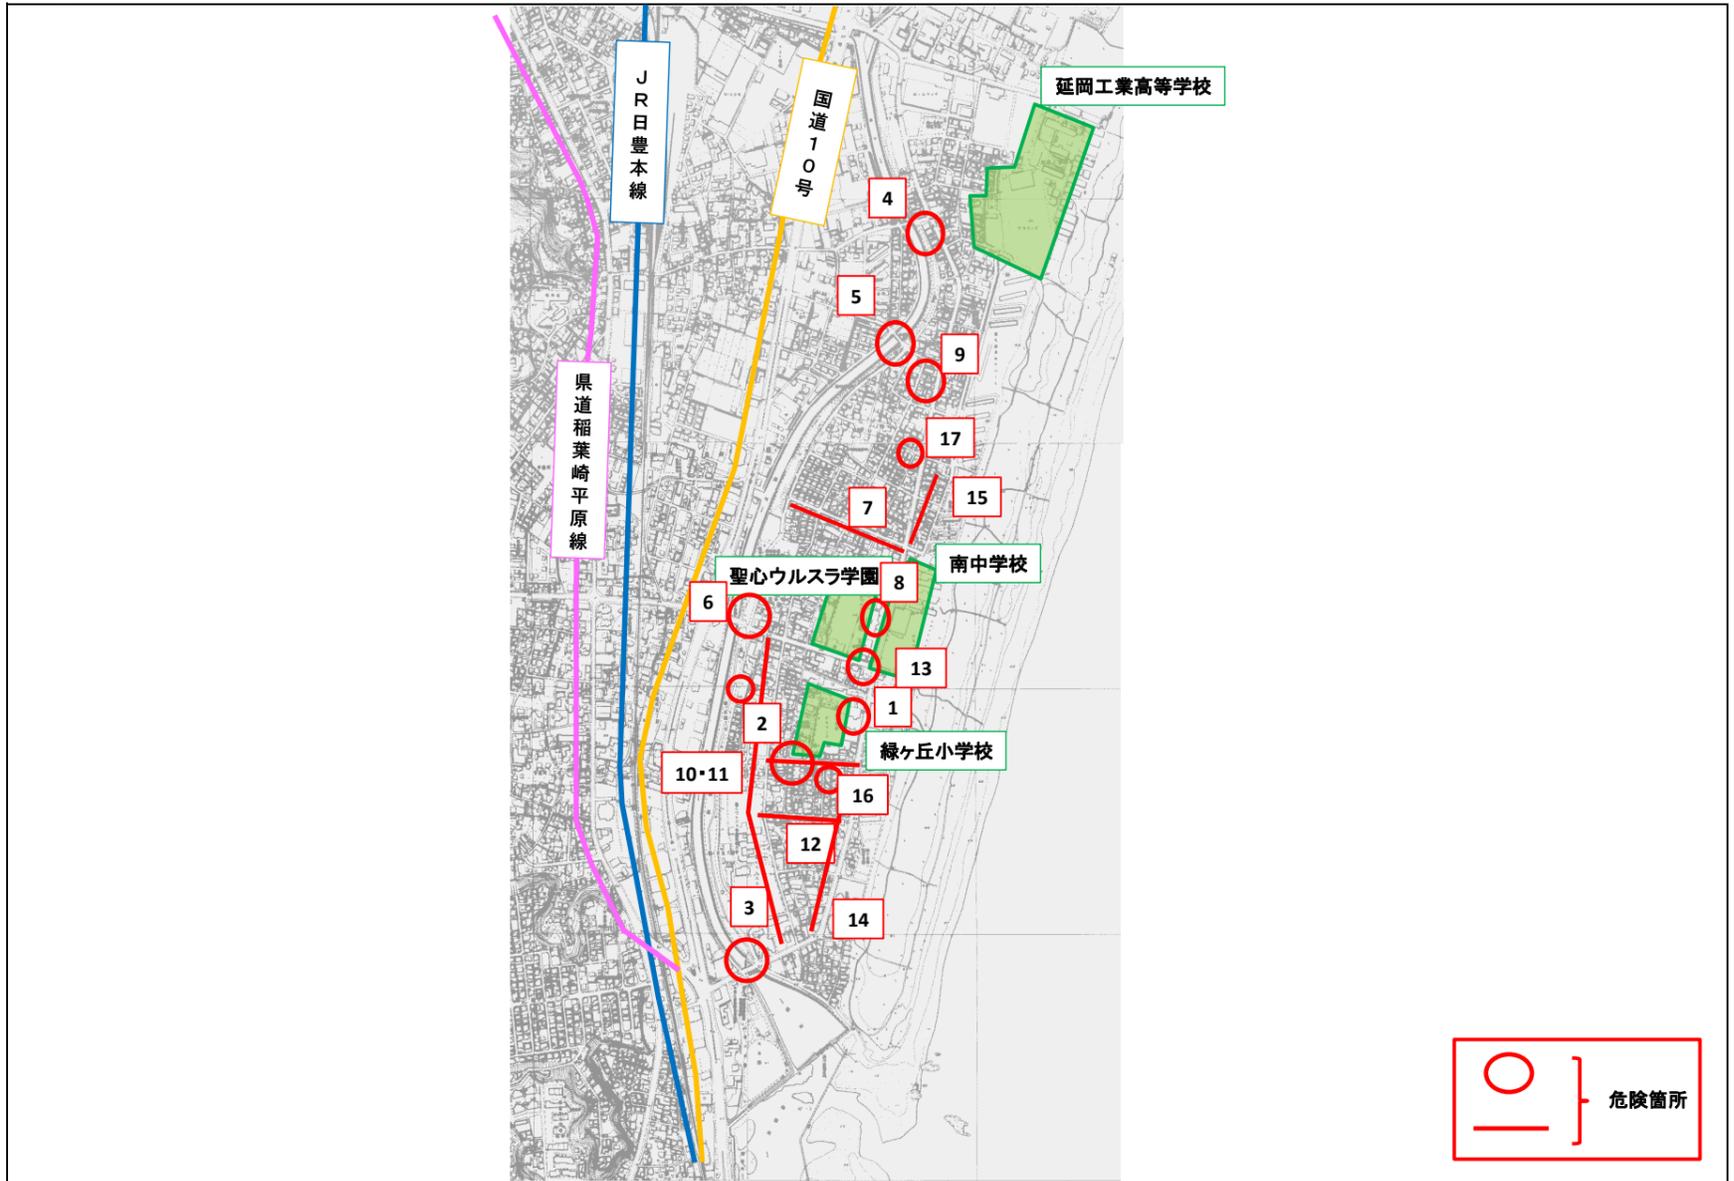
■ 対策箇所図

路線名	点検箇所	通学路の状況・危険の内容	対策案	対策の実施内容	事業主体	点検年度
1 市道緑ヶ丘通線	緑ヶ丘4丁目緑ヶ丘小学校校門前の出入口2カ所 正門前の横断歩道 緑ヶ丘小学校につながる歩道	校門と第二門の出入口が、左右の見通しがきかない 交通量が多く危険 歩道沿いにある排水口の蓋が老朽化で危険	学校敷地内にカーブミラー設置 歩行者用の信号機を設置 歩道の整備	カーブミラーの設置検討(H26) 直近に信号機があるため、設置不可(R2) 破損、危険箇所について補修済(R5) 危険箇所について確認・補修済(R6)	学校 警察 延岡市	H25 H26 R2 R5~ 6
2 市道緑ヶ丘南北11号線	緑ヶ丘4丁目緑ヶ丘第2児童公園 南西訪問の交差点	交差点に止まれる線がなく、スピードを出して通行する車が多く危険 子どもの飛び出し、見通しが悪い	児童への交通安全指導の継続	学校による交通安全指導の継続的な実施(H25・30)	学校	H25 H30
3 市道緑ヶ丘通線	緑ヶ丘5丁目汐止橋の柵 浜川公園前	汐止橋の緑色の柵があるが、柵と柵との間に大きな隙間があり危険 歩道沿いまで植物が生い茂り、見通しが悪い 坂道になっているため、自動車と自転車の接触事故恐れがあり危険	ラバーポール設置 植物の伐採	ラバーポール設置済(H25) 歩道通行の支障となる植物の伐採は実施済(R5) 今年度中に植物の伐採予定(R6)	延岡市	H25 R5 R6
4 市道緑ヶ丘通線	緑ヶ丘2丁目 緑ヶ丘郵便局付近	交通量が多く、事故が多発している	区画線の引き直し	区画線の引き直し済(H28)	延岡市	H26
5 市道中橋通線	浜町～緑ヶ丘2丁目 中橋付近点滅信号 中橋につながる道路	抜け道となり交通量が多く、事故が多発している 点滅信号を守っていない車がある 見通しがよくない	児童への交通安全指導の継続 緑ヶ丘駐在所で取締り実施 点滅信号に代わる規制の検討 グリーンベルトの設置	学校による交通安全指導の継続的な実施(H26・30) 緑ヶ丘駐在所で取締り実施(H30) 点滅信号に代わる規制の検討(H30) 区画線及びグリーンベルト設置済(R3)	学校 警察 延岡市	H26 H30 R2 R3

6 市道緑ヶ丘南北12号線	市住前の道路 市営アパート東側道路	道幅が狭く、車の往来も多い	グリーンベルトの設置 白線の引き直し	学校による交通安全指導の継続的な実施(R2) 通学路としては、市住東側道路を使用しているため、グリーンベルトは設置不可(R2) 外側線の引き直しとグリーンベルト設置済(R4) 停止線の塗り直しを計画(R4)	学校 延岡市 警察	R2 R4
7 市道南中正門通線	緑ヶ丘2丁目	速度を出す車が多い	区画線再設置及びグリーンベルトの設置	駐車禁止路側帯の解除(R2) 区画線の引き直し及びグリーンベルト設置済(R3)	警察 延岡市	R2 R3
8 市道緑ヶ丘通線	ウルスラ学園前の歩道	歩道の一部が傾いている	歩道の補修を行う	歩道の補修を実施済(R2)	延岡市	R2
9 市道緑ヶ丘通線	ローソン前の横断歩道	横断歩道が消えかかっている 交通量も多く、速度も速い(制限速度時速40km)	横断歩道の引き直し 歩行者用信号機の設置 パトロールの強化	横断歩道の引き直しを実施済(R2) 信号設置基準を満たさず設置は不可 通学路の変更(R3) 取締、パトロールの強化(R4・5) 学校による交通安全指導の継続的な実施(R6)	警察 学校	R2~ 6
10 市道緑ヶ丘南北12号線	緑ヶ丘4丁目(保育園前)	幅員は狭く送迎車両の停車が多い	白線の引き直し	区画線の引き直し実施済(R3)	延岡市	R3
11 市道緑ヶ丘東西27号線	緑ヶ丘4丁目(緑ヶ丘小南側道路)	白線が消えかかっている	白線の引き直し	区画線の引き直し実施済(R5)	延岡市	R3
12 市道緑ヶ丘東西29号線	緑ヶ丘4丁目(ウルスラ高校前道路)	白線が消えかかっている	白線の引き直し	区画線の引き直し実施済(R5)	延岡市	R3
13 市道緑ヶ丘通線	緑ヶ丘4丁目 (ウルスラ高校南側T字路交差点)	児童生徒と自転車接触の可能性あり 高い塀の上に木々が覆われており、見通しが悪い 登校時の交通量が多く、信号待ちのギリギリの右折や左折が多く危険 場所も狭く見通しが悪い	カーブミラーの設置 ポラードの設置 時差式の信号機設置	歩行者や自転車確認、人を見るためのカーブミラーは設置困難(R4・6) ポラードについては設置済(R5) 自転車通学生に対して、自転車の交通マナーに関する啓発活動を行う(R5) 時差式への変更では歩行者保護にはならない。歩車分離信号への変更でも信号サイクルが長くなり、渋滞が助長されるため、地域を巻き込んだ対応(R6)	延岡市 警察	R4 R6

14 市道緑ヶ丘通線	緑ヶ丘小近くの歩道	歩道沿いの排水溝がのふたが老朽化している	段階的な歩道の整備	側溝蓋の状況を調査し、蓋交換や楔打ち等を随時対応一部実施済(R4)	延岡市	R4
15 市道南中正門通線	緑ヶ丘2丁目 (南中北側付近)	自動車や自転車が不意に進出し、登校時は自動車の往来が多く危険	白線の引き直し、グリーンベルトの設置	区画線引き直し及びグリーンベルトの設置を交通安全施設整備工事計画に計上し、年次的に対応予定(R5)	延岡市	R5
16 市道緑ヶ丘東西27号線	緑ヶ丘5丁目	古い空き家で壁や天井が剥がれ落ちて危険	空き家の撤去	未把握の空き家であったため、所有者の調査後、適正な管理を促す(R5)	延岡市	R5
17 市道緑ヶ丘通線	緑ヶ丘2丁目 林田酒店前	交差点の止まれる路面標示や白線が消えかかっている危険	白線の引き直し	区画線の引き直しについて次年度以降実施予定(R6)	延岡市	R6

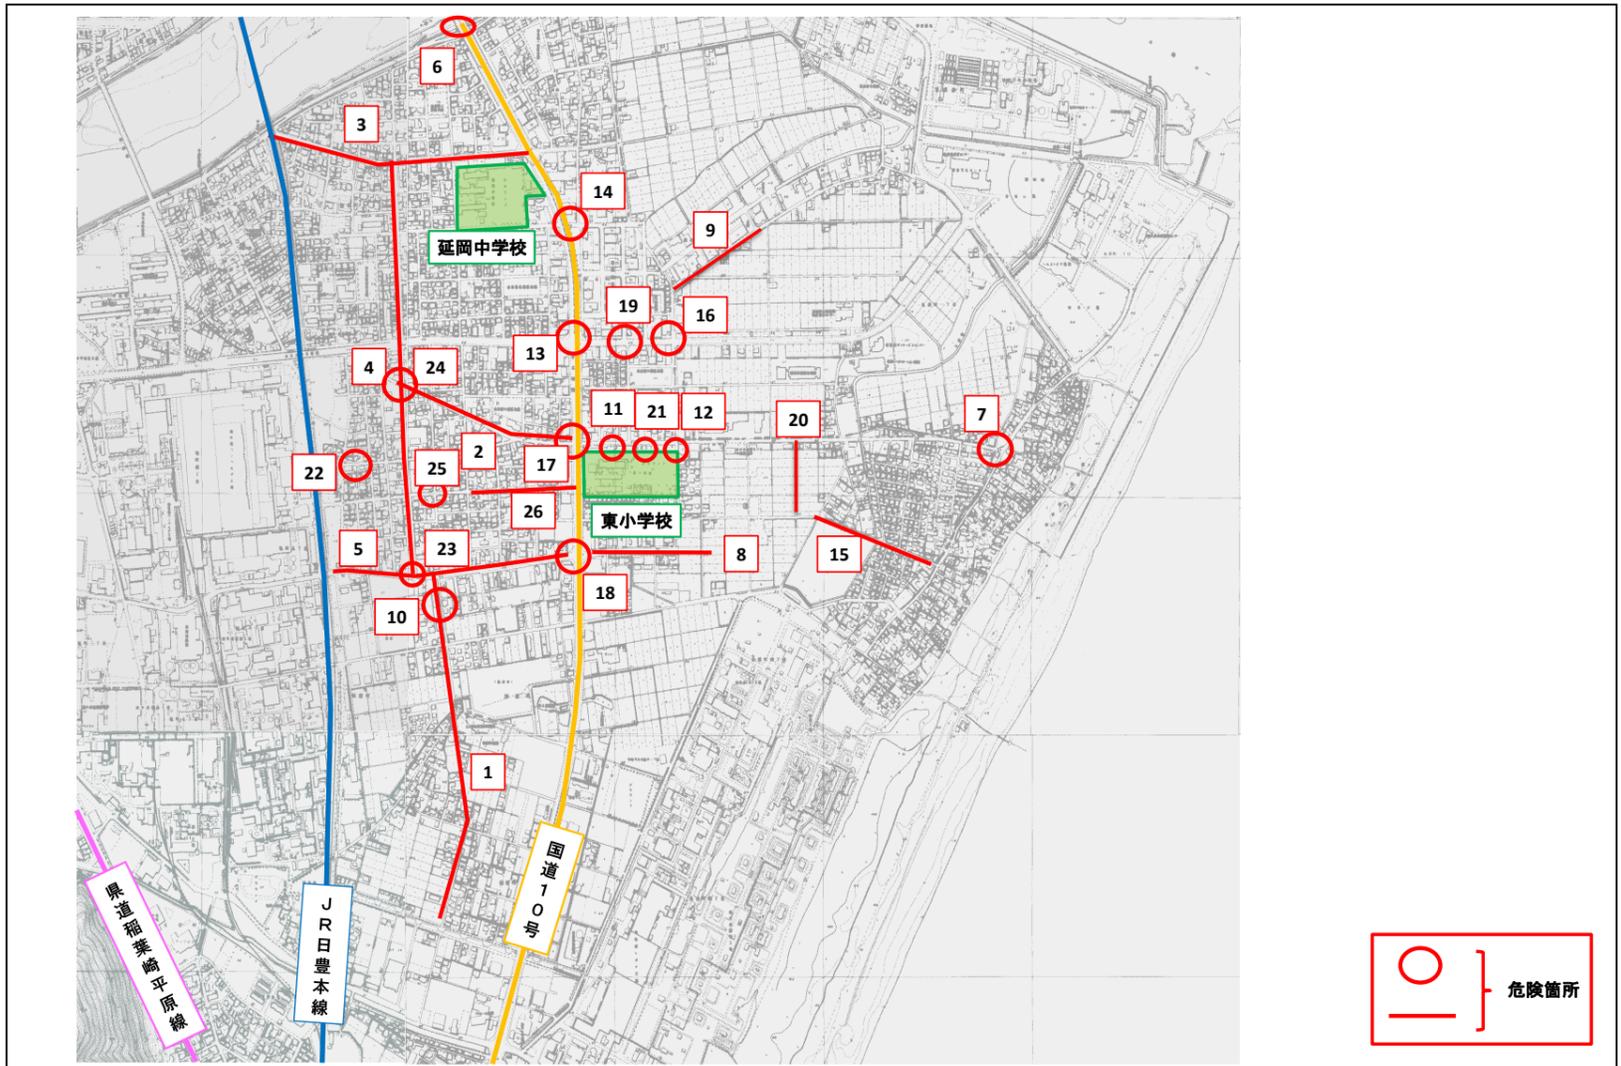
※ ○内数字はR7点検箇所番号
対策箇所図

路線名	点検箇所	通学路の状況・危険の内容	対策案	対策の実施内容	事業主体	点検年度
1 市道出北竹下線	別府町共同墓地側の道路	歩行者通行の時間帯でも自動車が行っている	取締りの実施、規制区間の見直しの検討 禁止時間帯の迂回協力依頼 児童生徒への交通安全指導の継続	取締りの実施(H27) 児童生徒への交通安全指導の継続的な実施(H24・27・28)	警察 学校	H24 H27 H28
2 市道出北長浜3号線	出北2丁目 美容室FACE前のY字路	交通量が多く、視界が悪い 区画線が薄くて見づらい 白線が消えていて危険	区画線の設置による歩行空間の確保 区画線の引き直し	区画線設置による歩行空間の確保済(H26) 区画線の引き直しを実施済(R6)	延岡市	H24 H25 R5 R6
3 市道浜砂通線	惣領町線路下～浜砂1丁目交差点	歩道乗入の段差が大きい	歩道段差解消	事業完了(H28)	延岡市	H24
4 市道西出北通線	惣領町交差点～出北4丁目	歩道乗入の段差が大きい	歩道段差解消	事業化検討中(H24)	延岡市	H24
5 市道東出北通線	出北4丁目一ツ葉踏切～出北6丁目	歩道乗入の段差が大きい、車道と歩道が分 かりづらい 横断歩道付近で信号待ちの子どもたちが危険	歩道段差解消、歩道のカラー化 交差点部の防護柵設置などの安全対策	バリアフリー化事業完了(R2～6)	延岡市	H24 R2
6 市道惣領堤防線 市道惣領堤防線下通線	延岡大橋下	交通量が多く、巻き込み事故が起きる可能性 がある	区画線及び路面標示により堤防から降りてくる 車のスピードを減速させるような整備	車両に対し減速を促す路面標示を実施済(R1)	延岡市	H26
7 市道出北長浜3号線 市道緑ヶ丘方財線	長浜1丁目 藤島酒店前の交差点	交通量が多い	児童生徒への交通安全指導の継続 取り締まりの強化	児童生徒への交通安全指導の継続的な実施(H26) 警察官による取り締まりの強化(H28)	学校 警察	H26 H28
8 市道東出北通線	長浜2丁目 長浜センター前の通り ラジオ中継局送信アンテナ付近	外側線・停止線が消えかかっている 朝の時間規制を守らない車両が多い 道路と田の高低差大きく転落時に怪我の危険	停止線・外側線の引き直し ボランティアの協力依頼 ボールの設置	外側線設置済(R1) 停止線・とまれ文字の補修済(R1) ボランティアによる立ち番指導の検討(H27) ラバーボールを設置済(R4)	延岡市 警察	H27 R1 R4

9 市道出北妙田線	東浜砂町 天理教前の通り	用水路に面しており、白線がないため危険 横断歩道がない	区画線の設置を検討 横断歩道設置に向けた交通量調査の実施	区画線を設置済(H28) 児童生徒への交通安全指導の継続的な実施(H28～30)	延岡市 学校	H28 H29 H30
10 市道出北竹下線	出北4丁目ドラッグファン前の通り	店舗駐車場と道路境目の段差に児童がつか ずくことがある	迂回も含めた安全確保の方策の検討	児童生徒への交通安全指導の継続的な実施(H29)	学校	H29
11 市道出北長浜3号線	東小学校正門前	横断歩道が薄くなっている	横断歩道の補修検討	横断歩道補修済(H30)	警察	H30
12 市道出北長浜3号線	出北5丁目鉄塔付近(東小北東) 東小運動場東側横断歩道付近	ラバーボールがなくなっている 横断歩道の白線が消えかかっている	ラバーボールの設置 横断歩道の塗り直し	ラバーボールの設置済(R1) 児童への交通安全指導の継続的な実施(R1) 横断歩道を塗り直す予定(R4)	延岡市 警察	R1 R4
13 国道10号	出北2丁目14-13交差点 (ポイント延岡店前)	交通量が多く、状況によっては事故予防が 難しい	ガードパイプの設置	地下埋設物があり設置困難、調査等を継続し検討(R2) 児童への交通安全指導の実施(R3)	国 学校	R2 R3
14 国道10号	浜砂2丁目19-2(国道10号沿い)	横断歩道及び路側帯が消えかかっている	横断歩道及び路側帯の引き直し	区画線の引き直しを実施済(R2) 横断歩道の塗り直しを実施済(R2)	国 警察	R2
15 市道出北長浜1号線	長浜2丁目(長浜公園付近T字路)	外側線・路面標示が消えている	白線の引き直し	区画線と「速度落とせ」の引き直し実施済(R5)	延岡市	R3
16 市道出北通線	出北6丁目(薬局前交差点)	道路の凹凸があり横断歩道が消えている	路面補修と線の引き直し	路面補修済(R3) 横断歩道の引き直し済(R3)	延岡市 警察	R3
17 国道10号	出北(東小学校前交差点)	横断歩道中に左折車に巻き込まれる可能性 あり	ボラードの設置	ポールコーンの設置済(R4)	国	R4

18 国道10号	出北5丁目18(西の丸パチンコ前交差点)	横断歩道中に左折車に巻き込まれる可能性 あり	ボラードの設置	ポールコーンの設置済(R4)	国	R4
19 市道出北通線	出北5丁目1-13交差点	停止線が消えており、児童と車の接触の危険	停止線の引き直し	停止線を次年度補修予定(R4)	警察	R4
20 市道長浜9号線	出北5丁目(長浜に向かう田んぼ道)	通学時間帯に交通量も多く危険(工場方面 から来た車がスピード出すこともある)	横断歩道の設置	横断歩道について歩行者の滞留場所がないため設置不可 (R5～) 通学路の変更を検討(R5)	警察	R5 R6
21 市道出北長浜3号線	東小運動場西門付近	西門から出入りする児童も多く、飛び出すこ ともあり危険	横断歩道の設置	児童生徒への交通安全指導の実施(R5～) 要望箇所横断歩道を設置した場合、新たな交通事故が 発生する恐れがあるため設置不可(R6)	学校 警察	R5 R6
22 ① 市道出北東西20号線	出北2丁目交差点(おおい不動産付近)	一時停止の線が薄くなっているため危険(R 4年度に児童生徒が事故にあった現場)	止まれ、停止線の引き直し	標示が薄い箇所は修正予定(R5～) 一灯式信号機は標識に変更予定(時期未定)(R5～) 止まれ文字は法定外なため現時点で補修予定無し(R7) 学校による交通安全指導(R7)	警察 学校	R5～
23 市道西出北通線 市道東出北通線	出北2丁目交差点(ホームワイド付近)	交通量も多く、店舗へ出入りする車との接触 も考えられ危険	横断歩道の塗り直し	工事に併せて塗り直しを実施済(R6)	延岡市	R5
24 市道西出北通線	出北2丁目交差点(石丸会館前)	車との往来も多く危険 点滅信号でもあるが、交通量も多く登下校で 横断する際に危険	止まれ、停止線の引き直し	一灯信号は将来的に一時停止規制に変更予定、標示が薄 い箇所は修正予定(R5～)	警察	R5 R6
25 市道出北東西24号線	出北2丁目10番 点滅信号	登校する児童(通学路)が多く一旦停止線が 消えていて危険	停止線、止まれの塗り直し	今後は一時停止規制に変更予定(時期未定)、標示は補修 予定(R6)	警察	R6

26 ② 市道出北東西24号線	かめやから出北サンハイツまでの道	通学路のため登校する児童が多い 路側帯が分かりにくいいため危険	路側帯の塗り直し	両側外側線の引き直しを計画的に実施(R7)	延岡市	R7
