延岡小学校 通学路点検

要対策一覧表

対策箇所図

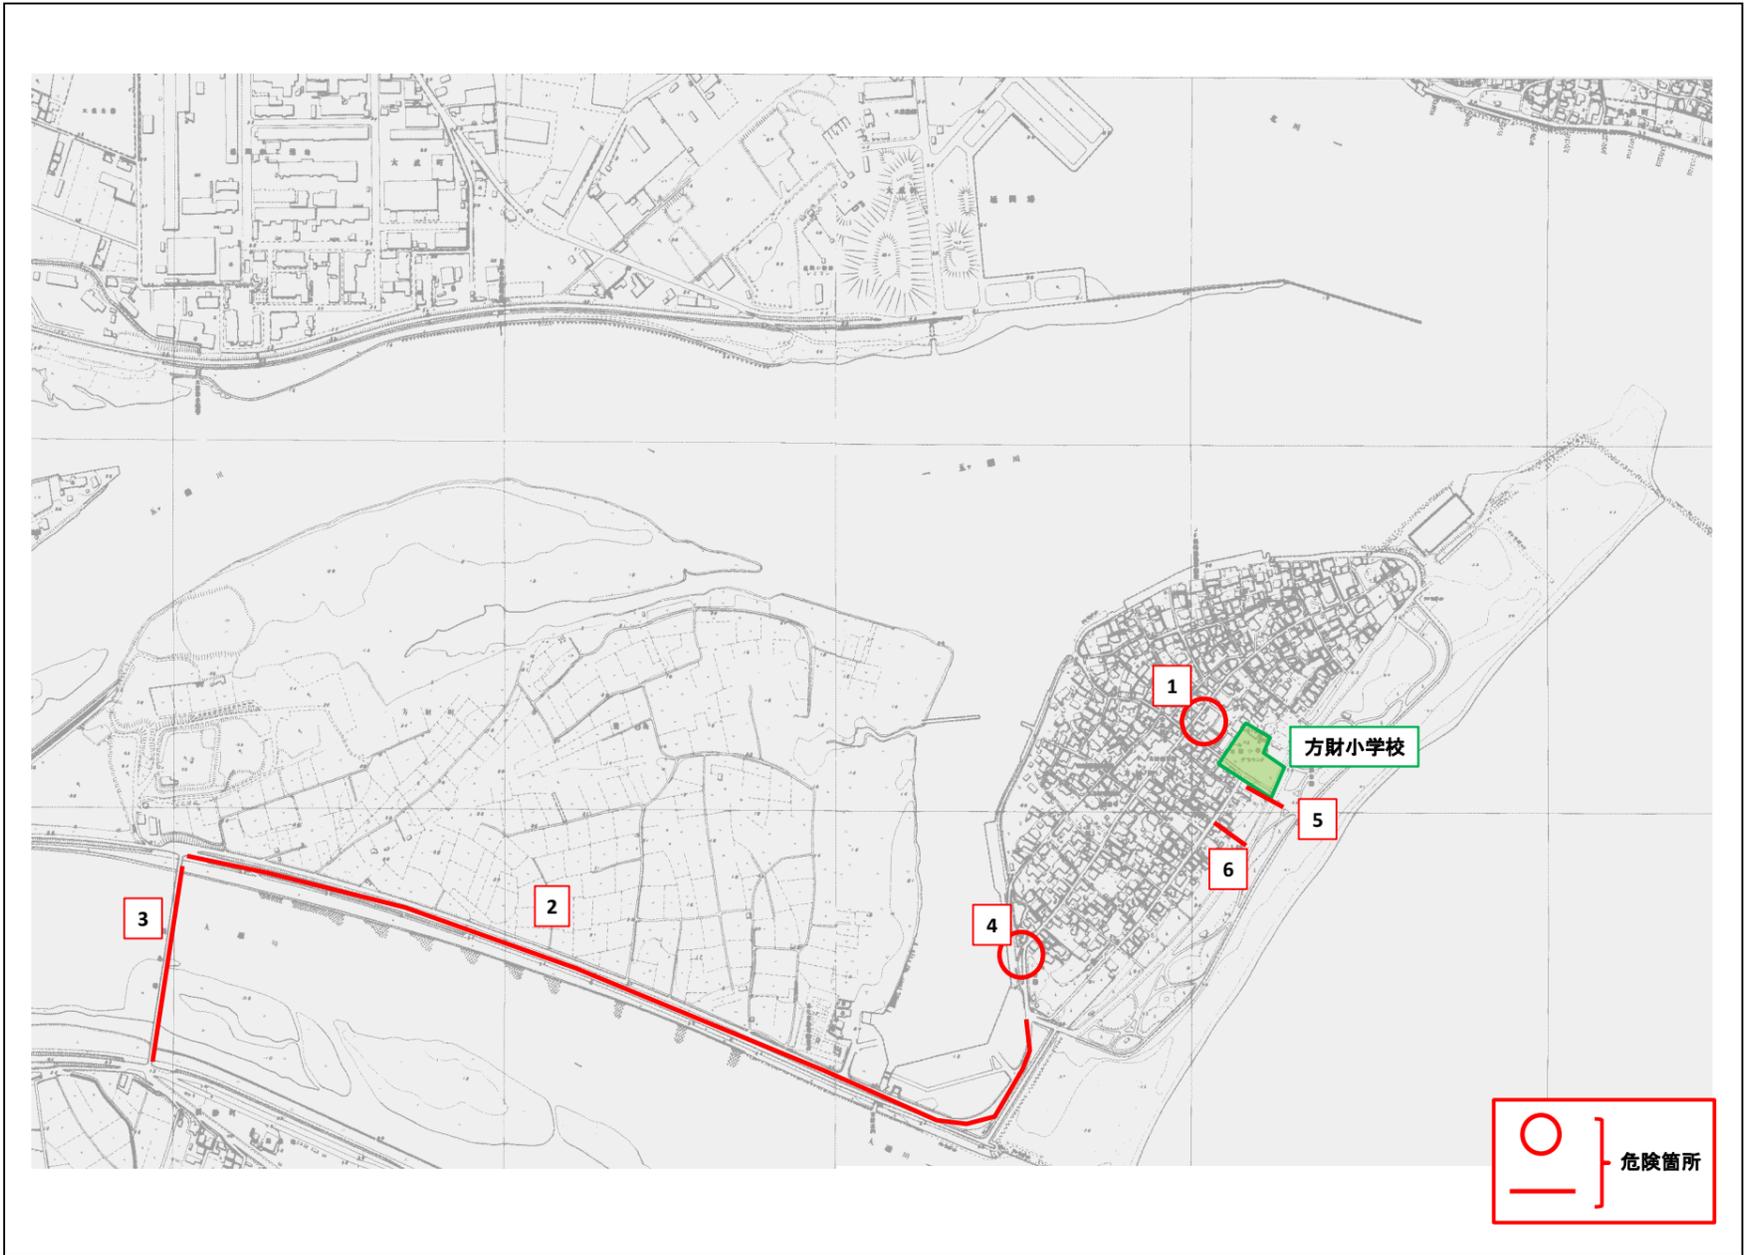
■ 対策箇所図

路線名	点検箇所	通学路の状況・危険の内容	対策案	対策の実施内容	事業主体	点検年度
1 ① 市道緑ヶ丘方財線	方財町 方財小学校校門前付近の道路	道路が狭いうえに塀が多く見通しが悪い 横断歩道が消えかかっている 速度を出している車両が多い ミラーのないT字路や老朽化で崩れそうなブロック塀などがあり危険	学校による注意喚起の看板作製 交差点部の路面表示 横断歩道の補修 カーブミラー設置、ブロック塀の補修 毎年合同点検での確認	交差点部の路面表示設置済(H27) 横断歩道の一部補修済(R1) カーブミラー設置済(R5) ブロック塀は民地なため対応不可(R5) ブロック塀の所有者に対し、適正管理のお願い及びブロック塀除去の補助を案内予定(R6) 市建築指導課から区へブロック塀撤去に関する補助事業の説明済(R7) 学校による交通安全指導(R7)	延岡市 警察 学校	H25 R1 R5~
2 市道緑ヶ丘方財線	方財町 鷺島橋~方財町内	交通量が多く、速度を出している車両が多い	堤防道路を利用して通学する	中学生の自転車通学生に対し堤防道路利用を指導(H26)	学校	H26
3 市道緑ヶ丘方財線	鷺島橋	道幅が狭く、交通量が多い	退避場の設置	事業完了(H26)	延岡市	H26
4 市道緑ヶ丘方財線	方財町入口	幅員が狭くなるにもかかわらず減速せず侵入する車が多い	減速を指示する表示の設置 方財町の入り口付近に歩行者に注意する旨の表示をする 減速指示または歩行者注意の表示	「速度落とせ」の路面標示設置済(R3) 速度規制困難 バトル強化(R4)	延岡市 警察	R1 ~R4
5 市道方財東西5号線	運動場から海浜公園に出るT字路	ソテツ等の植物の影響で見通しが悪い	ソテツ等の撤去	ソテツ等の撤去済(R5)	北部港湾 事務所	R5
6 ② 市道方財東西7号線	学校南門から南に続く道路	個人宅の塀により見通しが悪い上、自転車の飛び出しによる接触事故が起きたこともあるため危険	毎年合同点検での確認	市建築指導課から区へブロック塀撤去に関する補助事業の説明済(R7) 学校による交通安全指導(R7)	学校 延岡市	R7

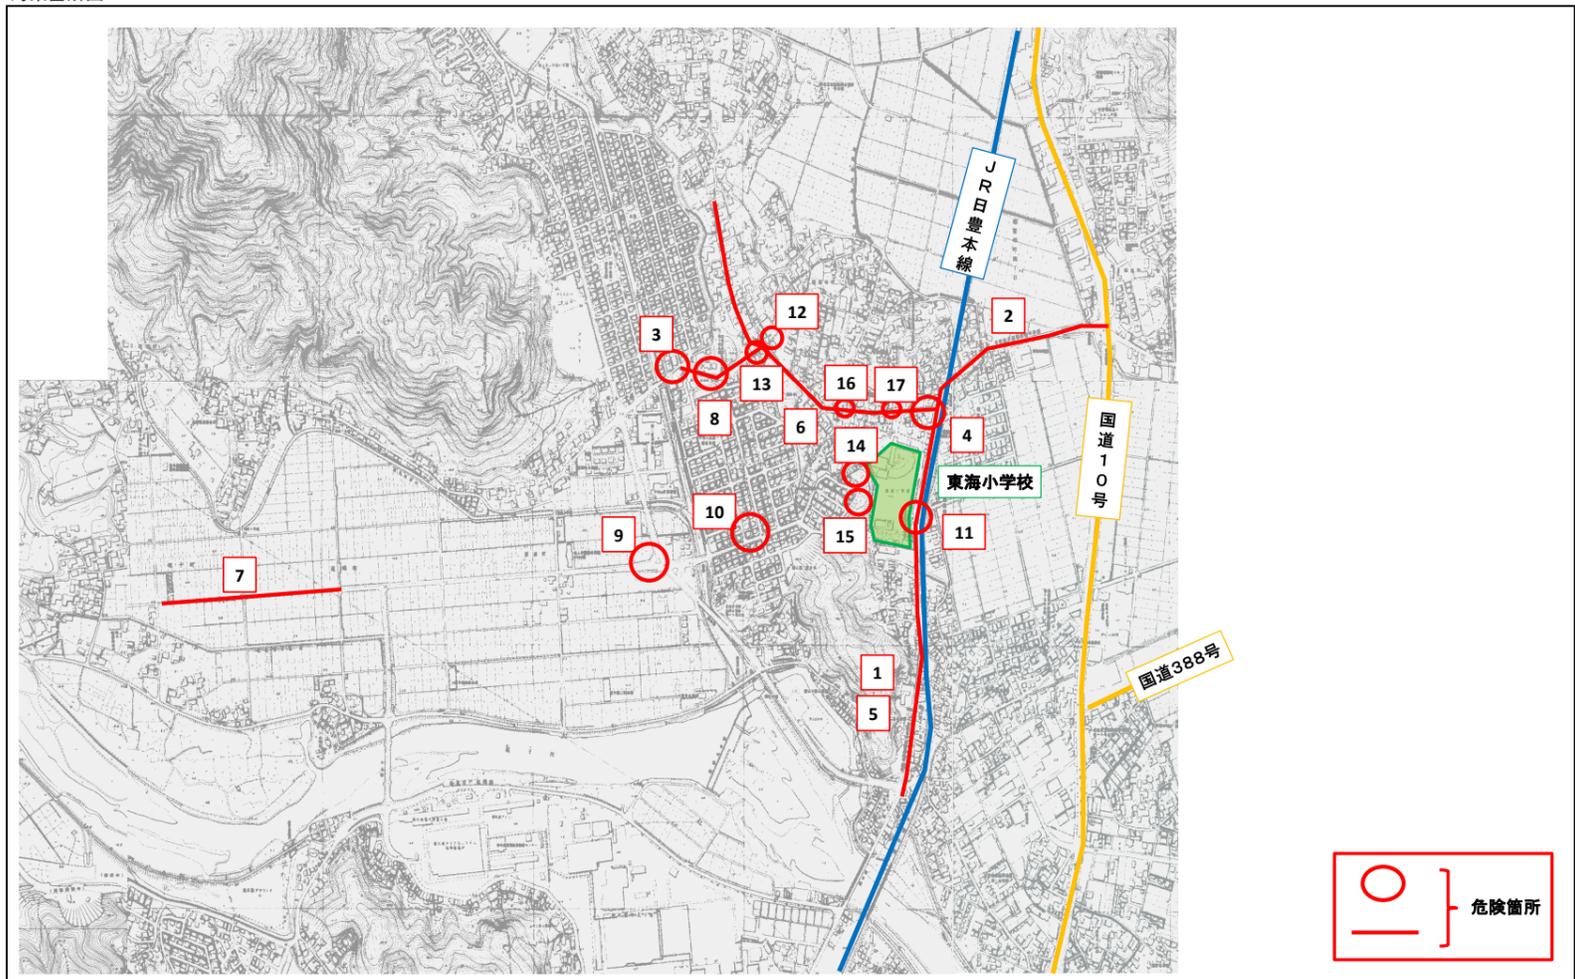
対策箇所図

路線名	点検箇所	通学路の状況・危険の内容	対策案	対策の実施内容	事業主体	点検年度	
1	県道稲葉崎平原線	稲葉崎町4丁目和田越交差点～ 櫻山町2丁目交差点	交通量が多いが歩道がなく危険	グリーンベルト設置 ミラー設置は難しい	グリーンベルト設置済(H29) 劣化した転落防止柵更新済(H29)	宮崎県	H24 ～ H30
2	県道稲葉崎平原線	稲葉崎町4丁目和田越交差点～ 稲葉崎踏切	既存の転落防止柵が低く劣化しており、転落の可能性が高い	転落防止柵の更新	転落防止柵設置済(H24)	宮崎県	H24
3	市道下祝子稲葉崎線	桜ヶ丘2丁目 Aコープ桜ヶ丘店駐車場前の交差点	歩道はあるが、交通量が非常に多く、押しボタン式信号が可能ならよい 横断歩道の白線が消えかかっている 交通量が多いが見通しが悪い 複雑な交差点の上、車も多い	学校での交通指導の徹底を依頼 路肩を広く取って外側線を引く 交差点内に車両走行のための破線を明示 マンホールは滑らないよう対策予定 横断歩道の補修 路側帯への車両進入防止ボールの設置 ドライバーへの注意喚起 減速を促す路面標示の設置	区画線の引き直し済(H29) マンホールは滑らないよう対策済(H30) 横断歩道の部分補修済(R1) 路側帯への車両進入防止ボールを設置済(R2) 車両の横断歩道一時停止の確認/ハトロール(R2) 「スピード落とせ」の路面標示を設置済(R2) 「止まれ」等の路面標示等設置済であり対応不可(R3)	警察 延岡市	H25 ～ R3
4	県道稲葉崎平原線	稲葉崎1丁目 東海小学校北側ローソン～アイル歯科	自動車、自転車の交通量が多い	横断歩道の修繕	修繕済(H27)	警察	H25 H26
5	県道稲葉崎平原線	東海小学校～稲葉崎踏切	道幅が非常に狭い上に、交通量(車両や自転車)が非常に多く危険	速度規制の見直し 歩車分離のためのラバーポール設置検討 付近のハトロール強化を検討 T字路付近に横断歩道の設置希望	30km規制済(H26) ラバーポール設置は困難(R1) 通学路の注意喚起する路面標示設置済(R1) 危険箇所付近のハトロールを強化(R2) 学校法面の木々を剪定済(R2) 横断者の滞留場所がなく横断歩道設置は困難(R3) ラバーポールが部分的に設置困難なため、グリーンベルトの塗り直しを実施済(R5)	警察 延岡市 宮崎県	H25 H26 R1 R2 R3

6	市道下祝子稲葉崎線 稲葉崎山突線	桜ヶ丘2丁目～稲葉崎町1丁目 元Aコープ桜ヶ丘店～アイル歯科前	歩道・自転車道が狭く、交通量が多く危険 横断歩道が1箇所しかない 車や自転車の往来が多い	通行車両へ歩行空間を明確に示す (グリーンベルト設置等) 区画線の補修計画予定 速度規制遵守標示 グリーンベルトの延伸	グリーンベルト設置済(H27) 横断歩道有り表記済(H29) 「スピード落とせ」の路面標示を設置済(R2) 区画線を設置済(R4)	警察 延岡市	H25 ～ R3
7	市道夏田祝子線	祝子町 祝子宮農集会所北側の通り	道幅が狭く、通行車両との接触が懸念される	道路幅の要望 児童生徒への交通安全指導の継続 外側線の対応検討	路肩舗装にて車道幅員拡幅済(H29) 児童生徒への交通安全指導の継続的な実施(H26～30) 該当箇所を通学路としている児童がいないため外側線の対応不可(R2)	延岡市	H26 ～ H30 R2
8	市道下祝子稲葉崎線	Aコープ駐車場北側市道	見通しが悪く、坂になっているため車両等の速度が出やすい	市道に張り出している樹木の伐採の検討 区画線の検討	樹木の枝を伐採済(H29) 視線誘導のための区画線設置済(H29)	延岡市	H29
9	市道夏田祝子線	延岡市夏田町365-4 夏田交差点～千代ヶ台	交通量が多く、速度も速い	速度規制の順守標示等の設置	道路形状がカーブであり、「止まれ」標識等の設置もあるため、他の路面標示等は設置不可(R3) 学校・地区での注意喚起看板の設置を検討(R3)	延岡市	R3
10	市道千代ヶ丘8号線	延岡市桜ヶ丘1丁目 バス通りの交差点	緑石を超えての横断が必要	横断部分の緑石撤去 横断する部分の緑石をポラード(車止め)に変更	交通量・歩行者数が少なく横断歩道の設置は困難(R3) 横断歩道設置困難なため、安全面を考慮し緑石の撤去不可(R3) 横断歩道や歩行者溜まり等無いことから、ポラード設置不可(R4)	延岡市 警察	R3 R4
11	県道稲葉崎平原線	東海小学校校門下信号 (櫻山方面) (稲葉崎方面)	見通しが悪く、道路への進入が難しい	カーブミラー設置	学校による交通安全指導(R5) 歩行者や自転車確認のカーブミラーは設置困難(R6)	宮崎県 学校 延岡市	R5 R6

12	市道稲葉崎南北3号線	稲葉崎1丁目地区の表示	表示の根元が腐食しているため危険	表示の撤去・補修	撤去済み(地元管理物のため地元対応)(R6)	地域	R6
13	市道下祝子稲葉崎線	稲葉崎1丁目の道路標示	道路標示「速度落とせ」・横断歩道予告・グリーンベルトが劣化しているため危険	表示等の補修	区画線の引き直しについて次年度以降に実施予定(R6) 横断歩道の予告マークは補修予定(R6)	延岡市 警察	R6
14 ③	市道千代ヶ丘24号線	東海小西門側の階段	階段の表面が劣化し、ざらざらしているため危険 金属製の手すりが炎天下では高温になるため危険	危険箇所の補修 金属製手すりの補修・対策	欠損等確認できないため経過観察(R6) 夏場に金属部分が高温になることは、一般的な事象であることから、市土木課での対応が困難(R7) 学校による注意喚起(R7)	延岡市 学校	R6 R7
15 ④	市道千代ヶ丘24号線	東海小西門階段側の通学路	道路の表面が劣化し日当たりが悪く、道路表面にノリやコケが貼っているため、雨天時は滑るので危険 柵が破損しているため危険	危険箇所の補修・雑木の伐採 柵の補修・対策	路面のコケについて路面清掃実施済(R6) 樹木伐採については、通行の支障になってないことや個人所有地の樹木のため対応困難(R6) フェンス基礎のグラつかない対策済(R7)	延岡市	R6 R7
16 ①	市道下祝子稲葉崎線	稲葉崎3丁目	グリーンベルトが薄く、交通標示が老朽化しているため危険	グリーンベルトの塗り直し 交通標示の補修	今年度発注工事にて区画線の引き直し済(R7)	延岡市	R7
17 ②	市道下祝子稲葉崎線	稲葉崎3丁目	グリーンベルトが薄く、交通標示が老朽化しているため危険	グリーンベルトの塗り直し 交通標示の補修	今年度発注工事にて区画線の引き直し済(R7)	延岡市	R7

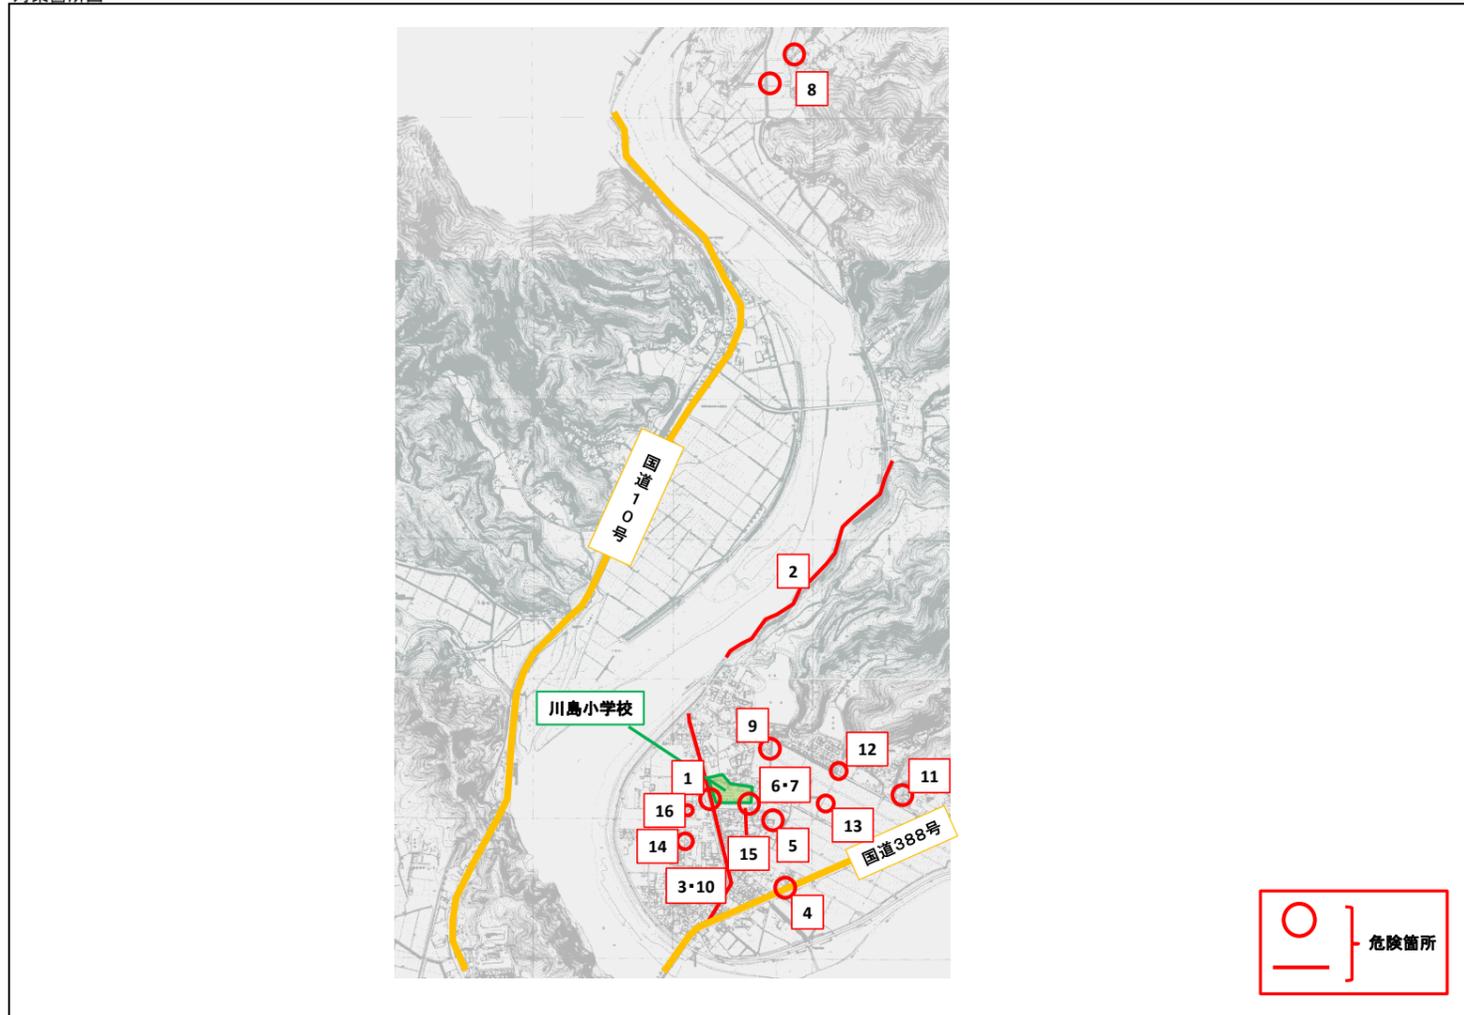
■ 対策箇所図

路線名	点検箇所	通学路の状況・危険の内容	対策案	対策の実施内容	事業主体	点検年度
1 ③ 市道川島須佐線	川島小西側電柱 学校西門北側 学校西門前の横断歩道付近のラバーポール	通行時の安全確認をするうえで危険 道幅が狭く、交通量が多い 学校西門南側には両側に安全ポールがあるが、西門北側には敷設されていないため危険 交通量が多く、通学路として利用している児童もおり、ラバーポールが5本ほど折れたままになっているため危険	路側帯を整備し、歩行空間を確保 西門南側のラバーポールを北側にも設置 路側帯の線の引き直し 西門北側にグリーンベルト設置、菱形マークや路側帯の線の引き直し 折れているラバーポールの補修	区画線設置による歩行空間の確保済(H26) 路側線の薄い箇所は通学する歩道と反対側のため、経過観察(R4) 道路幅員が狭くラバーポールの設置できないため、グリーンベルトを設置済(R4) 学校・ボランティアによる交通安全指導(R5) 破損が確認できたためラバーポールの再設置済(R7)	延岡市 学校	H25 H29 R4 R5 R7
2 市道川島須佐線	川島町祐国寺付近～ 鹿小路橋の川沿い道路 学校から須佐・鹿小路への道路	道路の幅がせまい カーブが多く、見通しが悪い 雑木が道路に迫り出し見通しが悪い (過去に車との接触事故があった)	道路の拡幅改良 除草や剪定の定期的な実施	除草・剪定実施(R1) 道路改良事業休止中(道路拡幅については河川擁壁の補修後に検討を行う)(R2) 一改良工事について検討中(R4～6) 一令和6年度から道路の幅員が特に狭い箇所から拡幅を行う予定(R6)	延岡市	H25 H29 R1～ 6
3 市道川島須佐線	川島町 旧川島センター前の通り	交通量が多い(バス路線)が道幅が狭く歩道がない	路側帯を整備し、歩行空間を確保 路面表示による注意喚起	区画線設置による歩行空間の確保対策済(H27)	延岡市	H26
4 国道388号 市道川島4号線	川島町 島田石油店川島SS前交差点	交通量が多いが道幅が狭く、横断歩道が設置されていない	横断歩道設置	横断歩道設置済(H27)	警察	H26

5 市道川島村中線 市道川島2号線	川島町 川島小学校東門付近	変則的な交差点であり、見通しが悪く安全確認に支障がある	児童生徒への交通安全指導の継続	学校による交通安全指導の継続的な実施(H26・29)	学校	H26 H29
6 ① 市道川島2号線	尾山、荒平への通学路	ガードレールのないところが多い 交通量が多く、路側帯の線も消えているため危険	児童生徒への交通安全指導の継続 路側帯の引き直し(R7年以降実施予定とされているが未実施のため) グリーンベルトの設置	学校による交通安全指導の継続的な実施(H26・29) 摩耗が確認できたため、交通安全施設整備工事に計上し、次年度以降対応予定(R7)	学校 延岡市	H26 H29 R7
7 市道川島7号線	東門を出て営農集会場へ向かう道(東方向)	道が狭く、見通しが悪い ガードレールがない 児童と車の距離がとて近く、すぐ脇を車が通るため危険	児童生徒への交通安全指導の継続 運転手への注意喚起(スピードの出し過ぎ注意や周囲の安全確認等を呼びかける標示等)	学校による交通安全指導の継続的な実施(H26～) 道路の幅員や形状などから判断すると、スピードを出せるような状況ではないため標示等の設置不可(R6)	学校 延岡市	H26 H29 R6
8 市道須佐村中線 市道須佐5号線	須佐町用水路に架かる橋	転落防止柵がなく危険	児童生徒への危険箇所についての安全指導	学校による危険箇所についての指導の実施(H26～) 転落防止柵設置済(H27)	学校 延岡市	H26
9 市道川島通線	川島通線ため池付近	車がT字路の認識がなく、スピードを出す	路面表示による注意喚起 児童生徒への交通安全指導の継続	車両に対し減速を促す対策の検討(H26) 学校による交通安全指導の継続的な実施	延岡市	H26 R3
10 市道川島須佐線	川島町今津 県道388号線の信号機の交差点から学校に向かう道	交通量が多い割に、道路が狭く危険 388号とのT字路付近幅員が狭く車両が歩道に入る 道の幅が狭く、歩行者との距離が1m未満になるほど危険	児童生徒への交通安全指導の継続 グリーンベルトの設置	学校による交通安全指導の継続的な実施(H29・R3～5) ラバーポールの復旧済(H30) 幅員が狭くグリーンベルト設置不可(R4) 幅員狭く危険なため、通学路の変更を検討(R4) ラバーポール設置済(R5)	学校 延岡市	H29 R3 R4 R5

11 市道川島荒平線	荒平地区の用水路	用水路に柵がなく転落の危険がある	転落防止柵の設置 注意喚起の看板設置	既設の防止柵の補修実施(R1) 新たな転落防止柵については設置不可、地元にて注意喚起の看板設置の協議を行う(R2) 転落防止対策を実施済(R3) 学校での注意喚起と安全指導(R4)	延岡市 地域	R1～ 4
12 市道川島通線	尾山地区入口の交差点	見通しの悪く交差点にカーブミラー、横断歩道がないため危険 南北方向の車は一旦停止でないため登校時、東側から道路を横切ろうとする児童と車の接触事故発生の恐れがある	カーブミラー、横断歩道の設置	自転車や歩行者を見るためのカーブミラーは設置不可(R6) 危険箇所は、T字路交差点ですので本来一時停止規制も無いところで、滞留場所が無い横断歩道は設置不可(R6)	延岡市 警察	R6
13 市道川島8号線	尾山、荒平への通学路	交通量が多く、路側帯の線も消えているため危険	路側帯の線の引き直し ラバーポールやグリーンベルトの設置	区画線に引き直しについて次年度以降実施予定(R6) グリーンベルトは、視認可能な経過観察(R6) ラバーポールの設置は、車の通行や離合に支障が生じる可能性があるため、設置不可(R6)	延岡市	R6
14 市道今津3号線	シゲル工業前の交差点	車は一旦停止になっているが、左側に柵があり見通しが悪いので、左から歩いてくる児童を確認しづらい	カーブミラーの設置	自転車や歩行者を見るためのカーブミラーは設置不可(R6)	延岡市	R6
15 市道川島村中線	東門を出て、スマイルへ向かう道(南方向)	道が狭く、児童と車の距離が近いため危険	運転手への注意喚起(スピードの出し過ぎ注意や周囲の安全確認等を呼びかける標示等)	学校による交通安全指導の継続的な実施(R6) 道路の幅員や形状などから判断すると、スピードを出せるような状況ではないため標示等の設置不可(R6)	延岡市	R6
16 ② 市道川島2号線 市道川島17号線 市道今津3号線	学校西門からグループホームすまいる方面に向かう交差点	東西方向の道路は、車は一旦停止になっているが、南北方向はなっていないため、左右の柵により見通しが悪く、東西方向から歩いてくる児童を確認しづらく危険 自転車と通行する児童も多い	カーブミラーを設置 南北方向の通行を一旦停止検討	歩行者を見るためのミラーの設置は危険を伴う可能性があるため設置不可(R7) 一時停止規制は、交差点の南北に設置されているが、(H11年からの)事故発生は現在まで1件。(物損事故)現在、交差点における四方方向の一時停止規制は、交差点の優先関係を明らかにするため実施不可。通学路の変更、付添いを検討(R7) 学校による交通安全指導(R7)	延岡市 警察 学校	R7

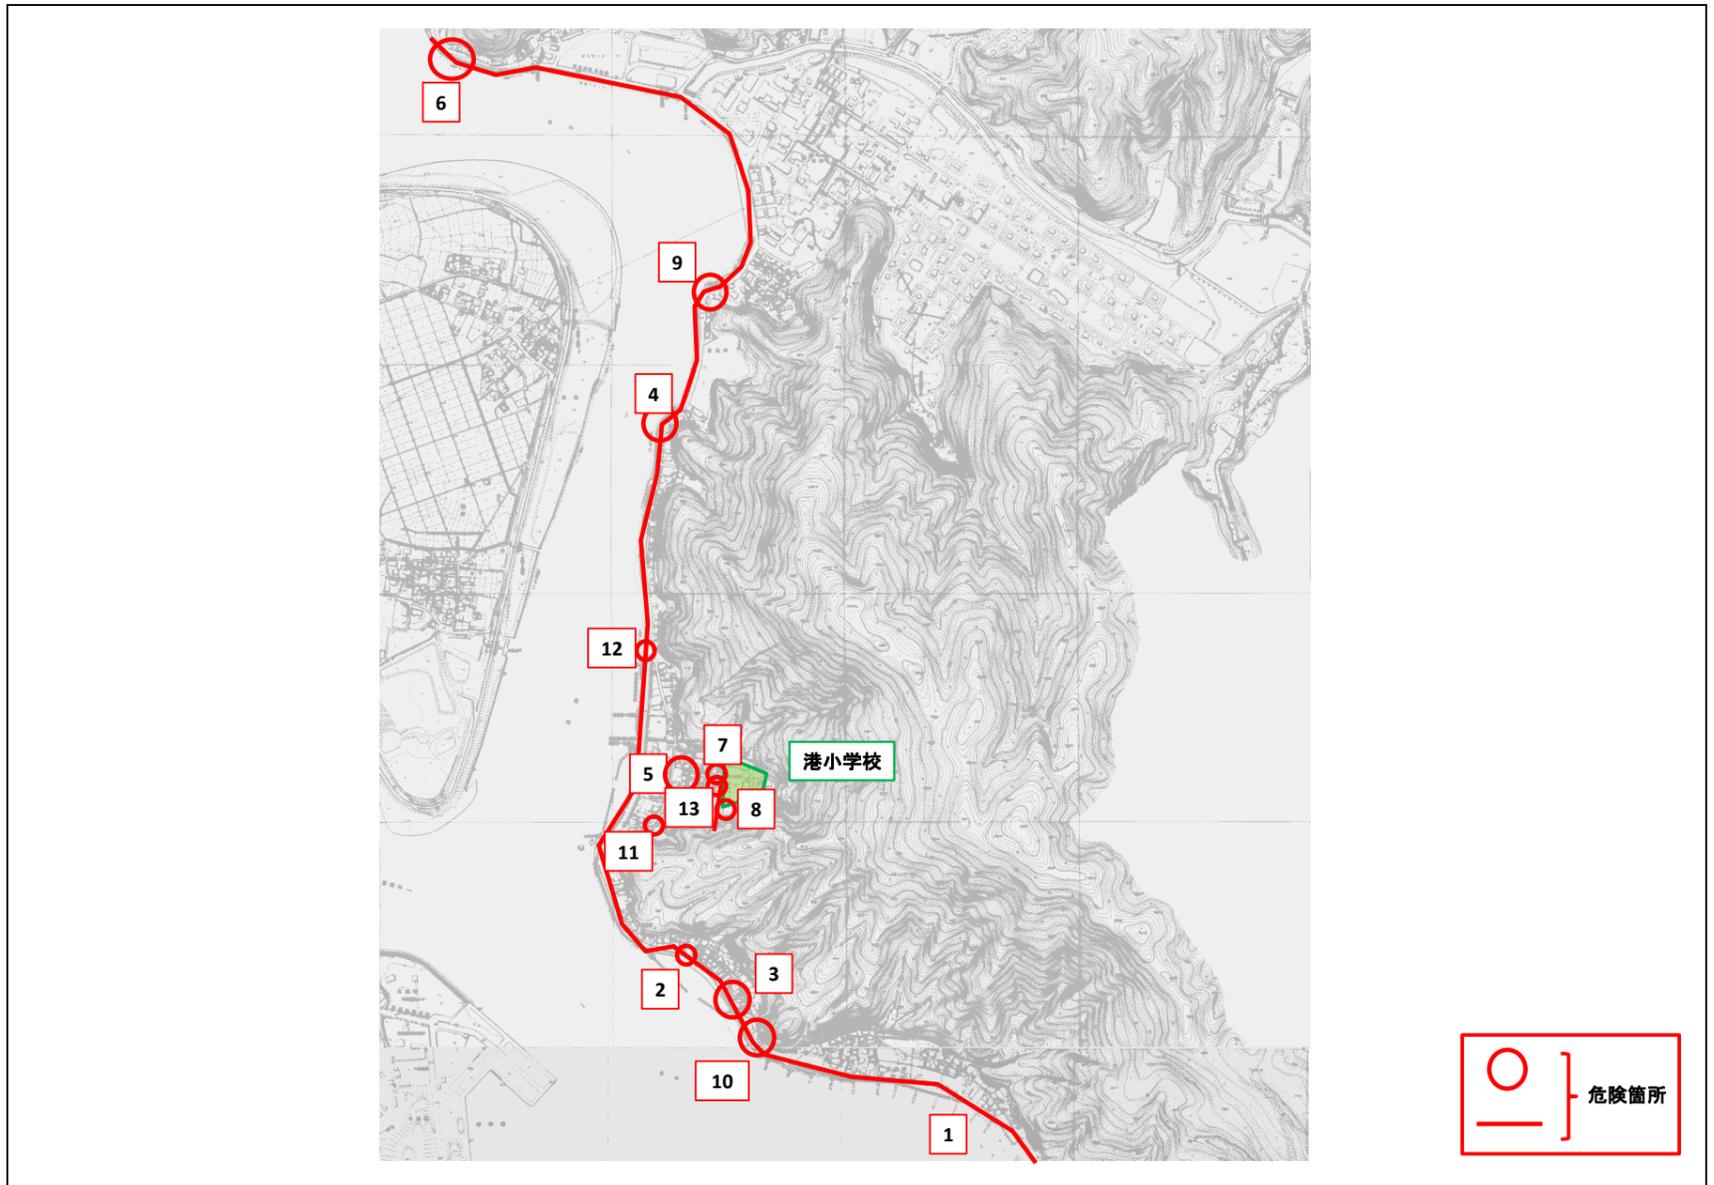
■ 対策箇所図

路線名	点検箇所	通学路の状況・危険の内容	対策案	対策の実施内容	事業主体	点検年度
1 県道浦城東海線	東海町	歩道が狭く、ガードレール等もないので通行が危険	路面表示による注意喚起 グリーンベルトの延伸検討	区画線を設置済(H26) グリーンベルトの設置済(R2) グリーンベルト未整備区間の設置を実施済(R4)	宮崎県	H25 R2 R3
2 県道浦城東海線	東海町 中東海地区(東海神社前)	道路脇に落差の大きい水路があり、児童が転落する危険性がある 歩道が狭くガードレールもないため車両と接触の危険	バリケードの設置 歩道整備	バリケードの設置済(H26) グリーンベルト未整備区間の設置を実施済(R4)	宮崎県	H25 R3
3 県道浦城東海線	東海町 奥東海地区と中東海地区間の斜面	道路脇の斜面が崩落の危険性がある 通学路脇の斜面に落石等多数見られる	バリケードの設置	バリケードの設置済(H26) 現段階で特に問題なし(H30)	宮崎県	H25 H30
4 県道浦城東海線	路線全線 水尻地区の大木	北川に沿う道路で、河川への転落事故が懸念される 道路や歩道に枝がせり出して危険	児童生徒への交通安全指導の継続 大木の剪定	学校による交通安全指導の継続的な実施(H26) 大木の剪定実施済(R1)	学校 宮崎県	H26 R1
5 市道水尻5号線 市道港小3号線	東海町 奥東海地区	見通しが悪い	児童生徒への交通安全教育の継続 路面表示による注意喚起	学校による交通安全指導の継続的な実施(H26) 交差点に路面表示設置済(H27)	学校 延岡市	H26
6 県道浦城東海線	東海町	道路幅員が狭く、見通しが悪い	道路改良	道路改良工事実施済(H30)	宮崎県	H26
7 ① 市道港小1号線	学校正門下北側空き家	簡易のバリケードはあるが、通学路に倒壊してくる恐れがある 年々痛みが激しく、ほぼ倒壊し、敷地から大木がはみ出し登下校の妨げになり危険	空き家対策 通学路側にバリケード設置 児童生徒への交通安全教育の継続及び安全対策 大木の枝の伐採 飛び出した枝の整備	民地内のため、空き家対策待ち(H30～) 通学路側にバリケード設置済(H30) 児童生徒への交通安全教育の継続(H30～)(R3・5～) 所有者に通知等を送付している(R2) 所有者への勧告措置(R4) 空き家対策特別措置法に基づき、道路や他の土地に影響を与えないように崩したが、崩した瓦礫等を撤去することはできないため、害虫や害獣の住処を解消する対応は困難(R6) 空き家の敷地から飛び出した草や枝は、状況を判断しながら対応を検討する(R6) 空き家対策推進率に除草を依頼済(R7)	延岡市 学校	H30 R1～

8 市道港小2号線	学校西門へつながる道路	大雨等で土砂崩れのおそれがある	落石防護柵の設置	現段階で落石防護柵の設置は不要(H30)	延岡市	H30
9 県道浦城東海線	水尻神社近くの道路	歩道が狭く、車に接触する恐れがある 速度が速くカーブを膨らむ車両がある	区画線処理を検討 路側帯にグリーンベルト設置 グリーンベルトの引き直し・延伸 路側と車道を分離するラバーポール設置	区画線処理を検討(H30) 路側帯にグリーンベルト設置済(R1) グリーンベルト未整備区間の設置を実施済(R5) 地元と位置を調整しラバーポール設置済(R5)	宮崎県	H30 R1 R3
10 県道浦城東海線	常夜灯近くの斜面	通学路脇の斜面が崩落する危険性あり	バリケードの再設置(法面から2mの位置)	バリケードの再設置済(H30)	宮崎県	H30
11 市道水尻5号線	破損している家屋	倒壊する危険がある	空き家の対策 児童生徒への交通安全教育の継続及び安全対策	現地調査を行い、12月に文書で通知済(R2) 児童生徒への交通安全教育の継続(R3) 所有者等への適正管理依頼(R4)	延岡市	R2～ 4
12 県道浦城東海線(水尻地区) 市道水尻5号線	交差点	通行が危険	ボラードの設置	区画線の引直し、グリーンベルト・ラバーポールの設置済(R5)	宮崎県	R4
13 市道港小1号線	学校正門下南側空き家	草木が道路側に浸食してきて登下校の妨げになる	大木の枝の伐採・整備	空き家の敷地から飛び出した草や枝は、状況を判断しながら対応を検討する(R6) 児童生徒への交通安全教育の継続(R6)	延岡市 学校	R6

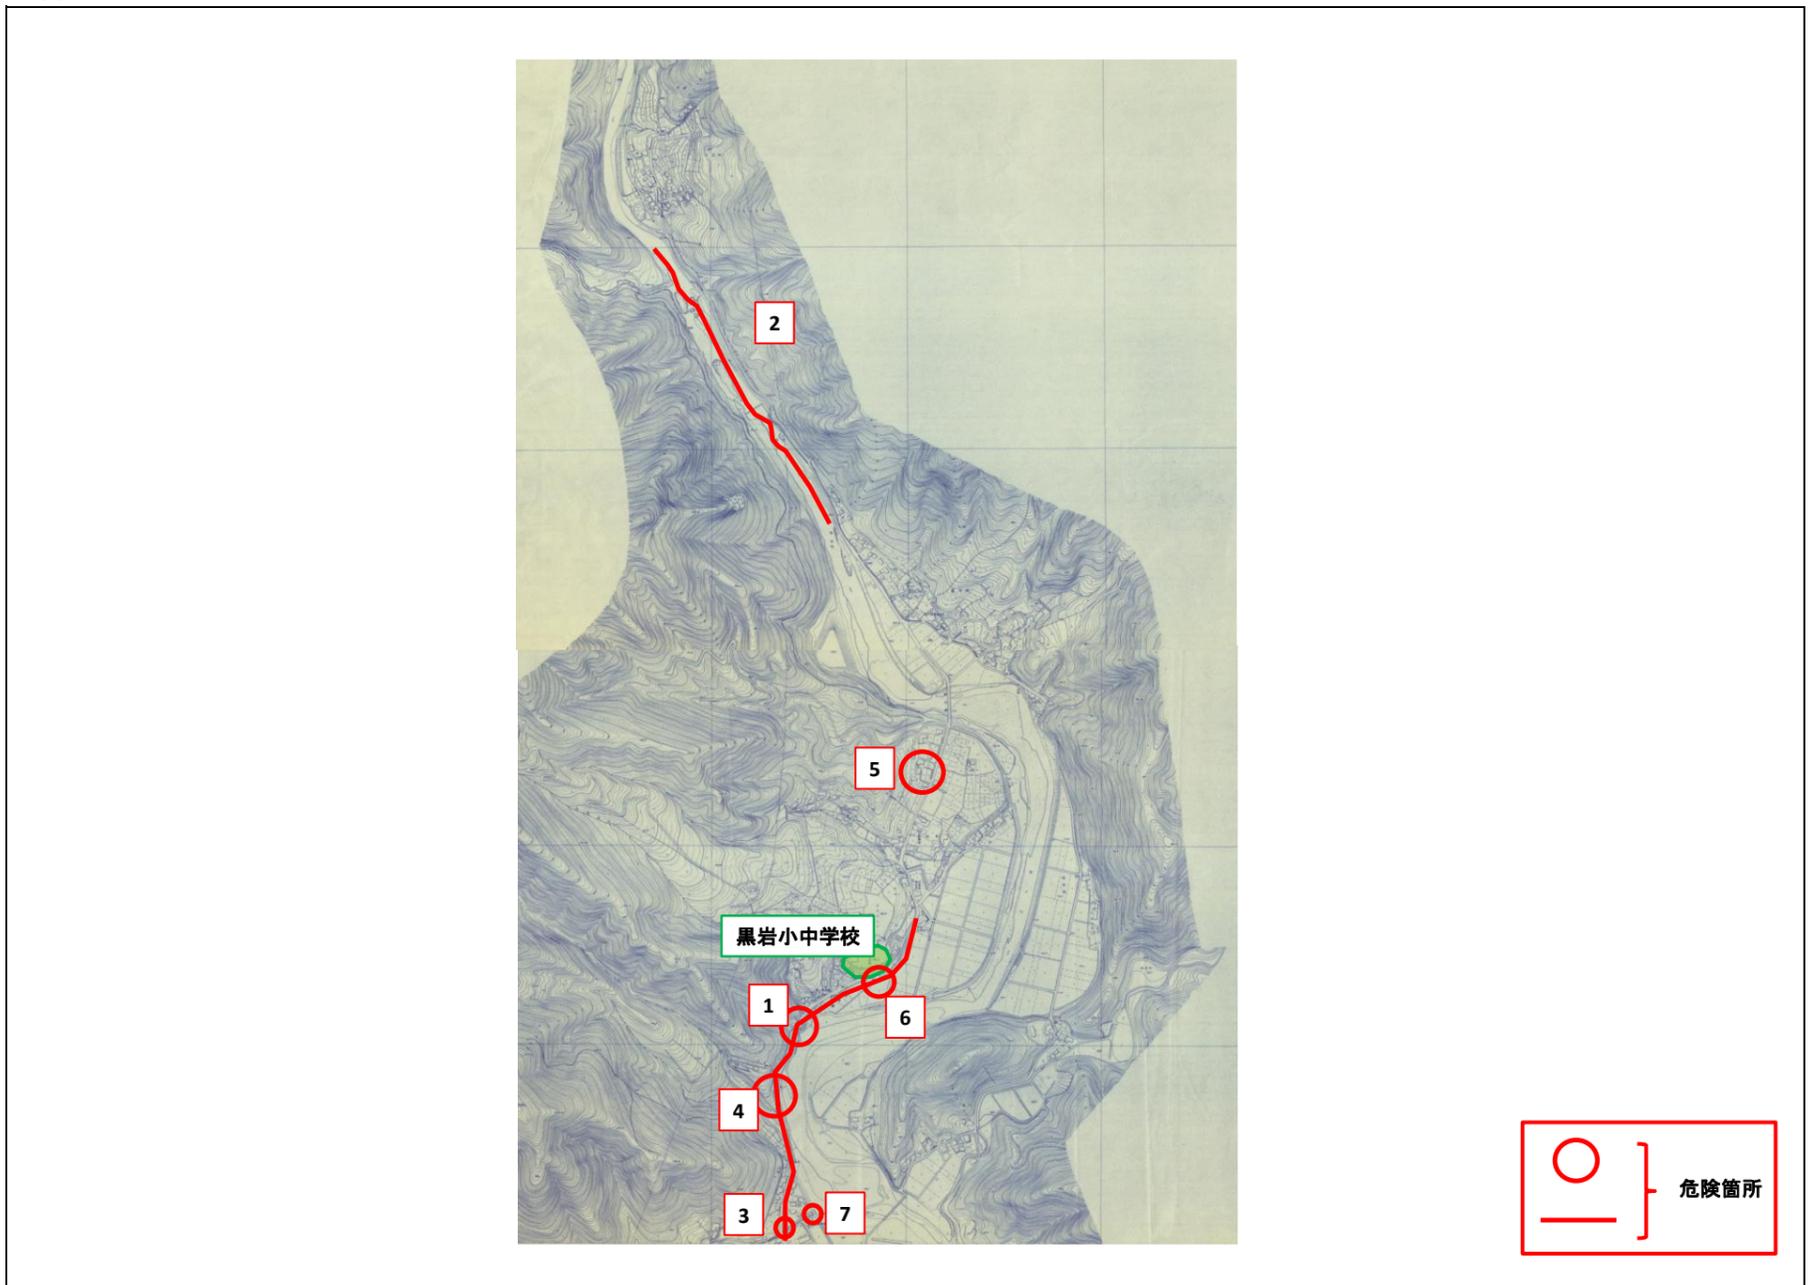
■ 対策箇所図

路線名	点検箇所	通学路の状況・危険の内容	対策案	対策の実施内容	事業主体	点検年度
1 県道岩戸延岡線	大野町 大野町通学路カーブ 学校下工事区間	木に覆われ暗く見通しが悪い 狭くてカーブが続くが歩道がない 歩道が狭く、車両との距離が近く危険 工事区間のため、数百メートルが片側通行 になっており、臨時の信号機で5分程度の 待ち時間があるため、自動車が速度を上げ て通行ので危険	グリーンベルト設置 カーブ箇所にドットマークの設置 道路改良、歩道設置 通学路の拡充、見通しの良い歩道整備	グリーンベルト設置済(H28) カーブ箇所にドットマークの設置済(H28) 道路改良工事実施中(R1~)歩道整備含む(R3) 整備計画のない区間にグリーンベルト整備計画 (R3) 整備計画のない区間にグリーンベルト整備済(R4) 道路拡張工事中(工事完了まで長期間要する) (R5) 対応可能な時間帯においては、道路改良工事施工 業者が同行して通行する。改良後は歩道が整備予 定(R6)	宮崎県	H24 H26 H28 R1~ 6
2 県道岩戸延岡線	桑平町~宮長町	過去に落石あり ガードレールが数カ所途切れている	ガードレールの設置	落石対策工事を実施予定(H28) ガードレール、落石注意の看板を設置済(H28)	宮崎県	H25 H26 H28
3 県道岩戸延岡線	鹿狩瀬橋 鹿狩瀬交差点	工事中でガードレールがない 信号機がなくスピードを出した車両が四方 から通過するため横断時に危険 交通量が多い	必要があればガードレールの設置 路面標示の設置 横断歩道の塗り直し検討 点滅信号の設置 通学路の道路標識や標識の設置	学校の交通安全指導の継続的な実施(H28~) ガードレール設置済(H30) 「速度落とせ」等の路面標示の設置済(R1) 横断歩道の塗り直し済(R3) 学校側カーブ区間にグリーンベルト設置済(R3・4) 一時停止標識の方が事故率低いため信号設置困 難、路面標示の塗り直しを計画(R4) 信号機は設置基準に該当しないため不可(R5・6) 一時停止規制に変更(R5) 交差点内は徐行が原則であり、標識設置困難 (R6)	学校 警察 宮崎県	H28 R1~ 6

4 ② 県道岩戸延岡線	大野集会所~鹿狩瀬交差点 大野ポンプ場付近	歩道が狭く、車両との距離が近い 雑草や鹿よけ柵があり、児童がはみ出して 歩くことによるため危険(グリーンベルト付 近)	通学路の拡張、除草などの歩道の整備 グリーンベルトやポラード等の設置	道路脇の除草(R5) 歩道整備事業の予算要望中。採択された場合は 工事を行う。それまでの間は草刈りに対応(R6) 歩道設置事業をR7年度より実施。沿道修景業務に より、年2回程度除草を行っており、工事着手ま では同様の対応を行う(R7)	宮崎県	R5~
5 県道岩戸延岡線	土持神社前	両端歩道がなく狭く、大木があり見通しが悪 い	通学路の拡充や除草など歩道整備 グリーンベルトやポラード等の設置	道路拡張工事中(工事完了まで長期間要する) (R5) 道路改良の計画区間であり、改良後は歩道が整備 される。改良までの間は外側線の引き直し、グリー ンベルトの新設を検討中(R6)	宮崎県	R5 R6
6 ① 県道岩戸延岡線	学校下駐輪場前の横断歩道	横断歩道手前がカーブになっており、道路 に表示はあるものの、車からは見えにくい ため危険	「スピード落とせ」の看板設置(中学校の駐輪場 があることが通行者に伝わるとよい) 近くに中学校の駐輪場がわかるような道路標示	道路改良前に設置してあつた通学路標識を再設置 (R6) 道路区域内に駐輪場周知の看板を設置することは 困難(R7)	宮崎県	R6 R7
7 ③ 市道下祝子稲葉崎線	黒岩大橋佐野詰め付近	人通りが少なく、草木が生い茂っているた め、薄暗く子どもだけの下校は危険	草木の剪定(少しでも見通しをよく)	私有地からの支障木であるため指導済(R7) ※今年度中対応予定	延岡市	R7

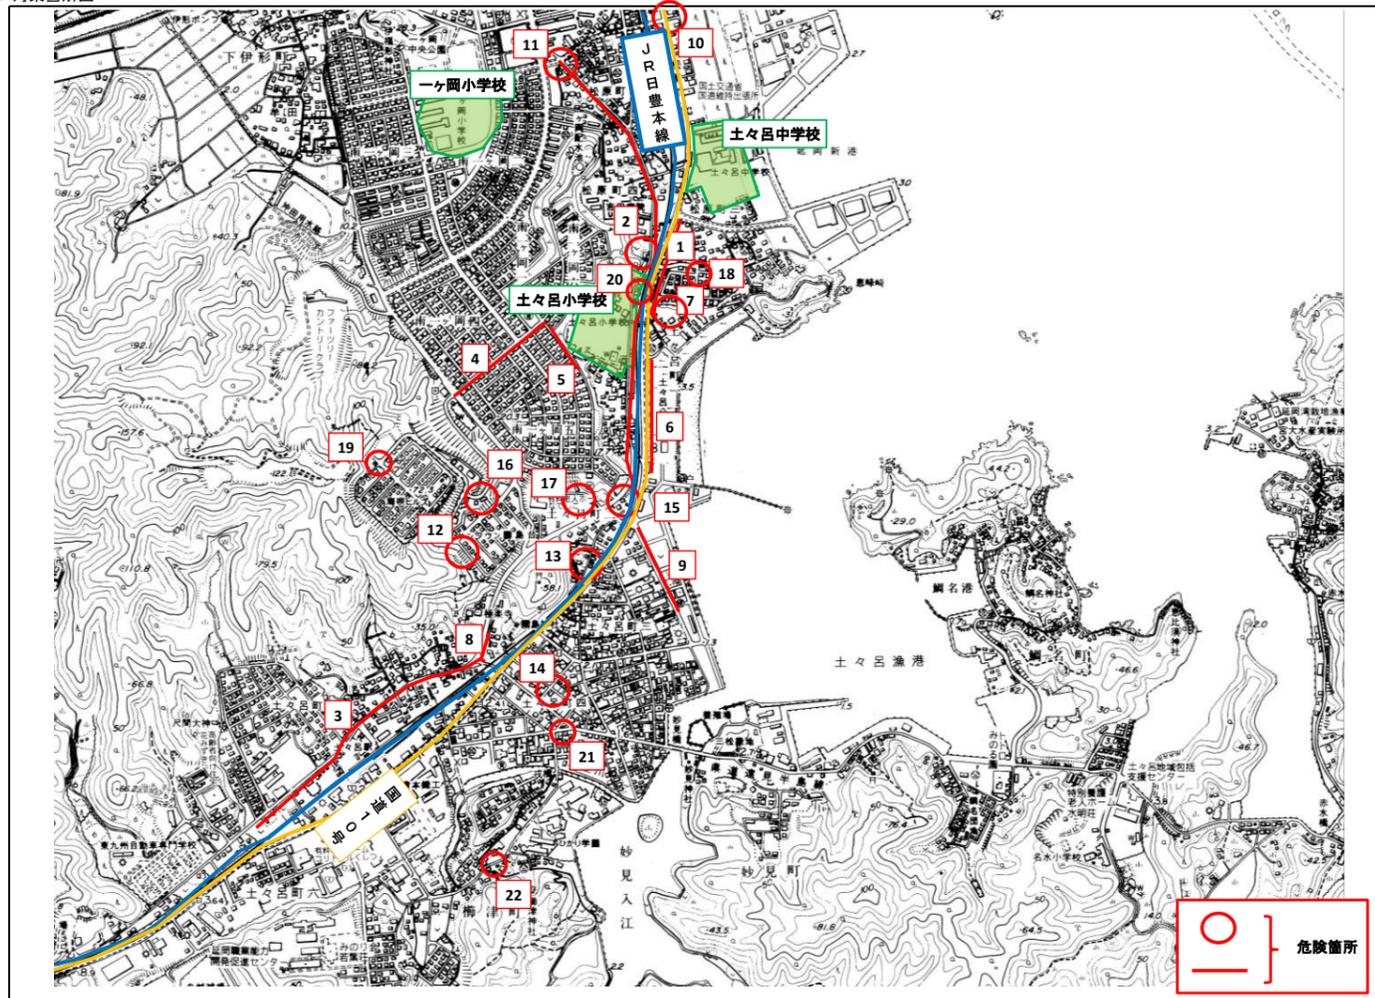
■ 対策箇所図

路線名	点検箇所	通学路の状況・危険の内容	対策案	対策の実施内容	事業主体	点検年度
1 国道10号	土々呂1丁目 土々呂小学校前の国道	交通量が多く、歩行者自転車用道路が狭い	歩道に注意喚起対策を行う	上り線における歩道整備の実施完了(H26)	国	H24 H25
2 県道北方土々呂線	土々呂1丁目 松原踏切 土々呂小学校前の県道	交通量が多く、歩道はあるが自転車が多く接触の可能性がある危険 踏切に遮断機がなく草が生い茂って見通しが悪い 歩道に民家の樹木はみ出している	路面表示の設置 見守隊の継続 学校敷地を後退させ、その部分を舗装する 草刈り・遮断機の依頼、横断歩道の塗替え 草刈り・遮断機設置 み出している樹木枝の剪定 通学時間帯の交通制限	路面表示設置予定 ドットマークの施工検討 交通指導員配置の検討、張り出している木々や看板の除去 横断歩道の塗替え検討 草刈り・遮断機設置を地域からJRへ要望する(R1) 児童生徒への安全指導の継続(R1) 規制は困難、農道整備の完了による交通量減少を狙う(R4) 樹木の所有者へ剪定依頼(R4)	警察 宮崎県 学校	H25 ~ H29 R1 R3~ 4
3 県道土々呂日向線	土々呂5丁目 土々呂駅前~ショップ前の通り 自動車学校前 ファミリーマート~稲田木工付近	道路が狭く、歩道が設置されていない 交通量が多い 道幅が狭く車道が路側帯に侵入してくる 見通しが悪い R1事故発生 道幅が狭く、車との距離が近い 車が融合する時は更に危険 見通しの悪いカーブになっている グリーンベルトの薄くなっている所がある グリーンベルトはあるが、歩道と車道の段差がないため危険 横断歩道で待つ場所も狭く、ポールはあるが歩道と車道の段差がないため危険	歩道の設置 グリーンベルトの設置 歩道部のカラー化、横断歩道の塗替え ラバーポール・防護柵設置 ラバーポールの効果検証、追加整備の検討 土々呂駅前交差点の視距改良及び押しボタン信号の設置を検討 グリーンベルトの薄くなっている箇所の塗り直し 横断歩道の押しボタン信号の設置	グリーンベルト設置済(H29) 横断歩道の塗替え検討(H28) ラバーポール設置済(R1) 防護柵設置検討中(R1) 通学路であることを注意喚起する路面標示設置済(R1-4) 信号設置は検討、時間規制は困難(R3) ガードパイプ設置に向けラバーポールの効果を検証(R2~) 土々呂駅前北側、歩道整備済(R4) 薄くなったグリーンベルトの再整備を実施済(R3-4) グリーンベルトの引直し済(R5) 交差点改良に合わせて信号機の設置を予定(R4) 土々呂駅前交差点に押しボタン信号を設置済(R5) 道路の拡張は用地買収が必要となるため早期対応は困難(R5) 9月にドットラインを整備(R6)	警察 宮崎県	H25 H28 R1~ 6

4 市道一ヶ岡27号線	南一ヶ岡4丁目~南一ヶ岡6丁目 わかさ保育園付近	交通量が多いがガードレールがない	歩行者の通行を考慮した形で区画線の復旧	区画線設置による歩行空間の確保済(H27)	延岡市	H26
5 市道一ヶ岡64号線	南一ヶ岡5丁目 土々呂小学校上の市道 土々呂小南側階段	歩道のすぐ横が崖になっている 急勾配になっている	ガードレールの延長 法面部分に注意喚起できる危険杭等の設置 落下防止の柵等を検討	安全対策実施済(H30) 舗装箇所のみを通行するように学校側より指導(R2)	延岡市	H26 R2
6 公園内道路	土々呂1丁目 土々呂海浜公園西側の道路	道幅は狭いが交通量が多い	通学路としては、歩道のある10号線を通った方が安全である為、そのように指導してもらう	通学路の検討(H26)	学校	H26
7 市道土々呂海浜公園線	土々呂1丁目 10号線から土々呂海浜公園線	スピードを出したまま進入してくるため危険 急勾配になっている 国道渋滞時に公園側側道への出入りが多い	その路線を通らないように通学してもらうよう指導 進入禁止及び横断歩道設置を検討 もう一方の出入り口の歩行者横断歩道設置 設置	通学路の検討(H26) 進入禁止については付近住民に不便を強いることになるため、規制は困難(R2)(R3) 規制基準を満たさず横断歩道セットは不可(R2) 歩行者横断歩道を設置済(R3) 北側の市道交差点と同様に横断歩道設置済(R4)	学校 警察 延岡市 国	H26 R2 R3 R4
8 県道北方土々呂線	土々呂5丁目交差点	道路の線形が悪い	道路改良	道路改良工事実施済(H29)	宮崎県	H26 H27
9 市道土々呂海岸通線	土々呂3丁目	横断歩道があるが、信号待ちの車が並び児童が横断する際、危険である	児童生徒への交通安全指導	児童生徒への交通安全指導の継続(H27)	学校	H27
10 国道10号線	松原町土々呂中付近	交通量が多いわりに道幅が狭く、歩道やガードレールがないため危険である	児童生徒への交通安全指導	児童生徒への交通安全指導の継続(H29)	学校	H29
11 市道松原2号線 県道北方土々呂線	北一ヶ岡ローソン付近 土々呂小前~吉田病院~コインランドリー松原店	ローソンに出入りする車や道を挟んで反対側から来る車が多い 道幅が異常に狭く、見通しが悪いため危険 登下校中の交通量が多く、スピード出している車もある 木が生い茂って歩道にはみ出している箇所があり危険	横断歩道の設置 歩道に出ている木の剪定 登下校時間帯の交通制限	児童生徒への交通安全指導の継続(H29~) 交通制限は沿線住民全ての同意を得る必要があるため困難(R5) 道路の拡張は用地買収が必要となるため早期対応困難(R5-6) 舗装については民地から伸びているため民地所有者が対応(R6)	宮崎県 延岡市 学校	H29 R5 R6

12 霧島台公園	霧島台公園 霧島台第2街区公園付近	大気汚染のない公園で犯罪の発生にやむを得ない 人通りが少なく、街灯がないため危険 雑草が生い茂っている	フェンス補修・草刈り 児童生徒への安全指導 街灯の設置、雑草の除去	児童生徒への安全指導の継続(R1~) 年に5回程度草刈り実施、今後も継続(R6)	学校 延岡市	R1 R6
13 市道流川線	霧島神社北側用水路	僧侶が流川の橋から用水路に侵入して危険	転落防止柵の設置	転落防止柵設置済(R1)	延岡市	R1
14 市道土々呂南北2号線	よしだセンター横交差点	道路を横切って登下校している状況がある 交通量が多く、登下校で通る児童生徒も多い ため危険	学校での安全指導 信号機の設置	歩行者停留場所が確保できないため設置不可(R2) 学校での安全指導を継続(R4~) パトロールの強化(R4) 信号機は設置基準に該当しないため設置不可(R5)	警察 学校	R2 R4 R5
15 県道北方土々呂線	東九州自動車学校近く	横断歩道が消えかかっている	横断歩道、停止線の塗り直し	R3年度に横断歩道及び停止線を塗り直し予定(R2)	警察	R2
16 市道海峽ヒルズ1号線	海峽ヒルズ登り口(霧島台との分岐点) 海峽ヒルズ南一ヶ岡	カーブで見通しが悪く、横断歩道が1つしかないため急な坂道を下る自転車のスピードに注意が必要 急な坂道を下る自転車のスピードに注意が必要 ブロック壁が多く注意が必要 歩道に長く伸びた枝があり危険	カーブミラーの設置を検討 横断歩道設置を希望 看板等での注意喚起 パトロールにて経過観察・補修 枝の剪定	カーブミラーは設置不可、児童生徒への交通安全指導等、地区への注意喚起の継続(R2-5) カーブで横断歩道設置に適していない場所であるため設置不可(R3) 市道沿いについては監視・必要に応じ補修(R3) 見通し悪く横断歩道設置不可のためパトロール強化(R4) ブロック壁は変状等なく上部法面の雑草も健全なため対策不要(R4~) 横断歩道については設置不可(R5) 歩行者の通行に支障が生じている際は必要に応じて対応(R6)	延岡市 警察 学校	R2~ 6

17 市道北流川通線	土々呂2丁目624-1 (南一ヶ岡5丁目公民館下)	通学路わきの崖が崩れやすくなっている 小石が時々落ちてきて、大雨の時は危険	崖崩れ防止策を検討 斜面の補強	法面に異常は無いため経過観察(R2) 法面状況確認し、崩壊の危険はないため経過観察(R4~)	延岡市	R2 R4~ 5
18 市道岬ヶ丘1号線	岬(登り口付近)	白線が消えていて危険 10号線から左折してきた車に注意が必要	白線の引き直し	区画線の引き直しを実施済み(R6)	延岡市	R6
19 市道海峽ヒルズ1号線 市道海峽ヒルズ2号線	海峽ヒルズ第1街区公園(入口付近)	落石がありそのまま放置されているので、危険	落石の除去、斜面の補強	民有地のため早急な対応が難しいため、張り紙等で落石注意の喚起を行う(R6)	延岡市	R6
20 ① 県道北方土々呂線	学校前北門から中央門の歩道	歩道の幅が狭く、車道側はガードレール、学校側は土手に阻まれ、人の融合ができないため危険	歩道(通学路)の拡張	小学校側における用地取得が実現した場合、歩道幅に向けた検討が可能になると見込まれる。ただし、他の要望箇所との優先順位、及び前後歩道との連続性等を勘案し検討を進めることになるため、過去の経緯等の確認が必要(R7)	宮崎県	R7
21 ② 県道遠見半島線	KANAYA~中野三松堂付近の交差点	道幅が狭い交差点が多く、見通しが悪いため危険 危険止まれの白線が消えかかっている箇所がある	一時停止(止まれ)の白線、路側帯の白線の塗り替え	路側帯の引き直し済(R7) 止まれ文字は法定外標示のため、現時点補修予定なし(R7)	宮崎県 警察	R7
22 ③ 市道土々呂南津線	ひかり学園の先	施設などの建物が多く、車通りが多い 道幅が狭く、自動車の融合が困難 見通しが悪く、日暮れが早くなるため危険	カーブになっている見通しの悪い部分に、路側帯またはグリーンベルトの設置	幅員が狭く、交通量が多い状況が確認できたため、区の要望により舗装の補修に合わせた区画線の設置をR8年度以降実施予定(R7)	延岡市	R7

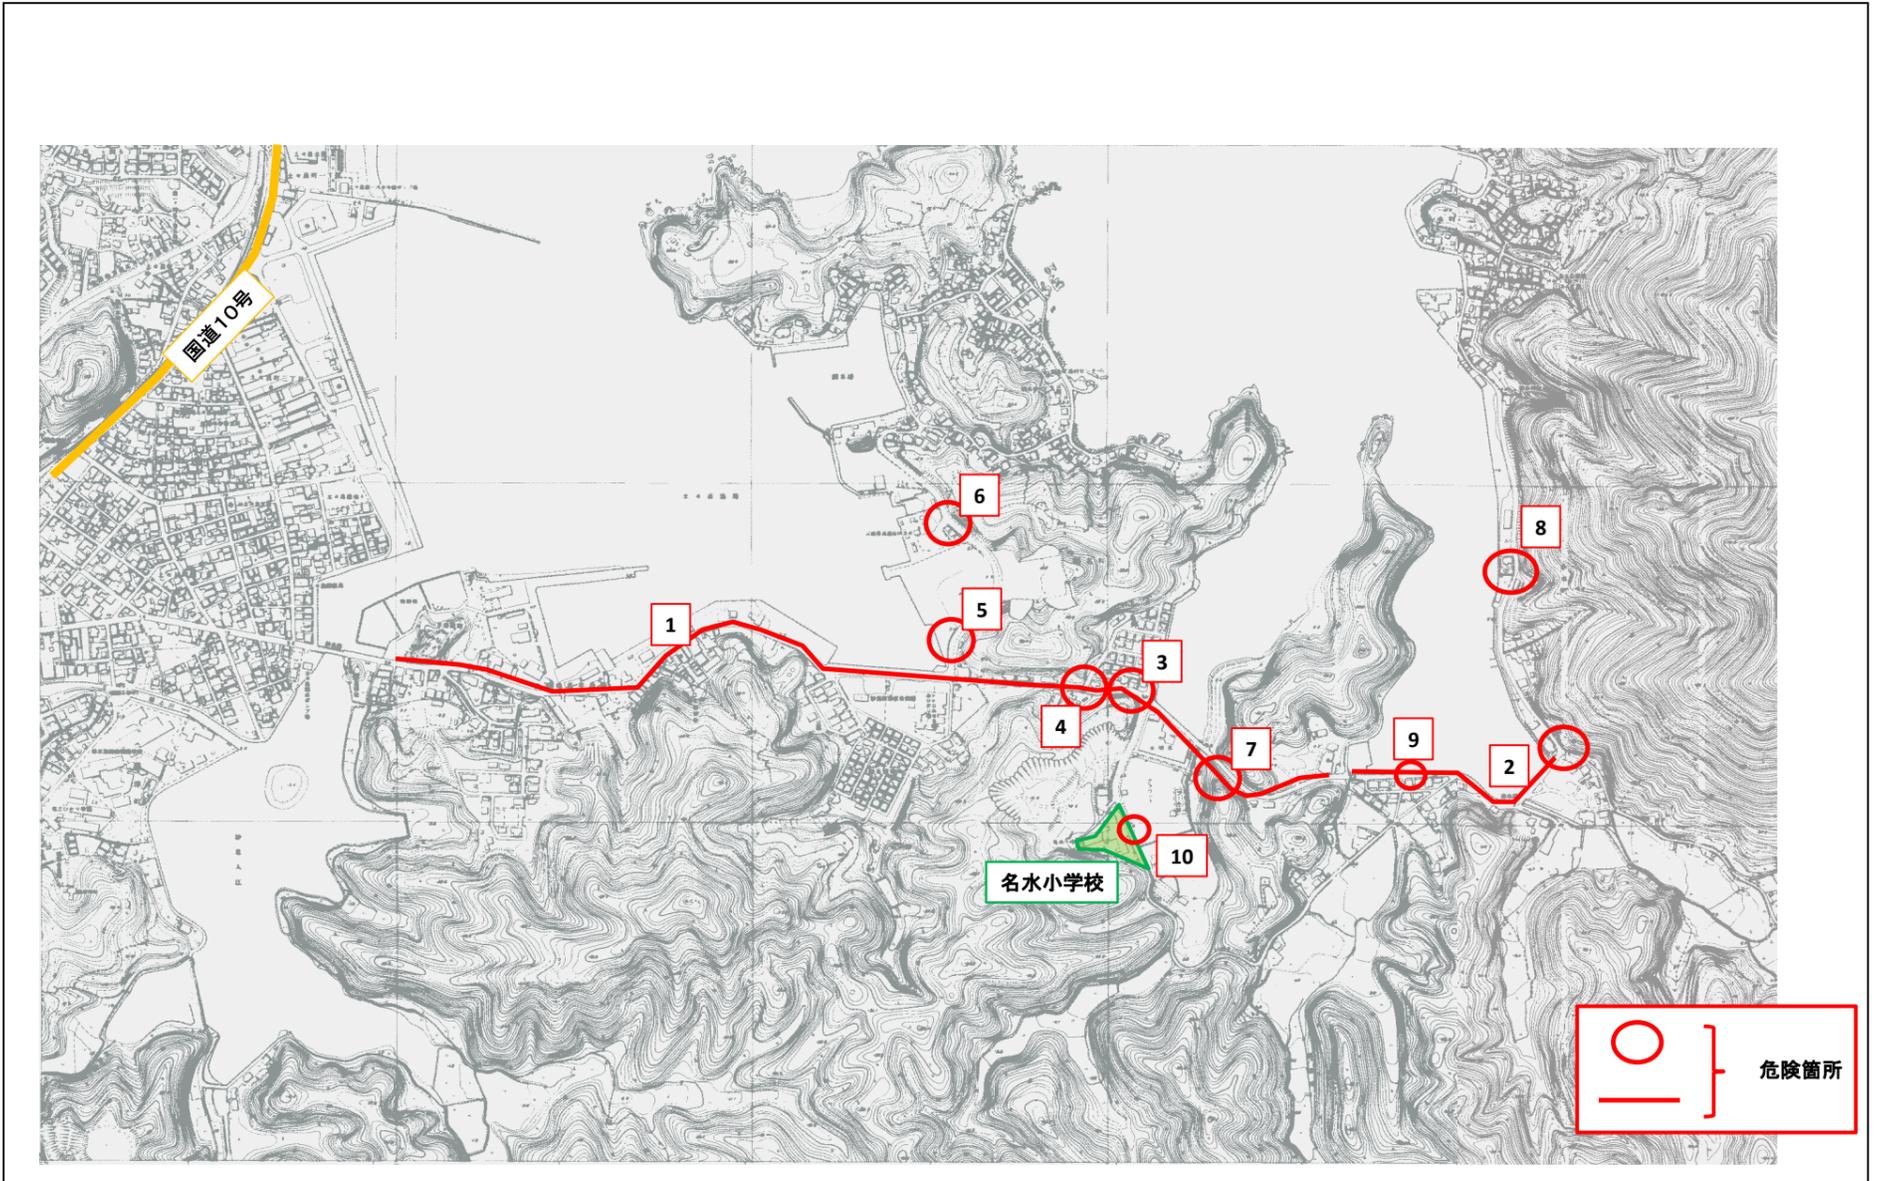
■ 対策箇所図

路線名	点検箇所	通学路の状況・危険の内容	対策案	対策の実施内容	事業主体	点検年度
1 県道東海半島線 市道赤水線	妙見町～鯛名町 妙見橋～名水	道幅が狭く見通しが悪い	区画線の復旧を行う 子供たちによる手作り看板で注意を促す	区画線設置済(県道)(H26) 区画線設置済(市道)(H27)	宮崎県 延岡市	H24 H25 H26
2 市道赤水線	鯛名町～赤水町 (赤水町の太田バス停付近)	海に面した歩道にガードレールがなく低い縁石があるだけ 太田バス停付近の法面から落石有	児童生徒への交通安全指導の継続 点検及び落石防止対策	学校による交通安全指導の継続的な実施(H24・25・R1～6) 点検実施済→異常なし・経過観察中(R1～6)	学校 延岡市	H24 H25 R1～6
3 市道赤水線 市道シーサイド鯛名1号線	鯛名町 シーサイド鯛名付近の横断歩道	市道沿いに柵等がなく、湾に入れる状況 見通しが悪く、西側から来る車に気付きにくい	児童生徒への交通安全指導の継続 道路中央線の設置 予告等の設置	学校による交通安全指導の継続的な実施(H30～6) 道路中央線設置・区画線施工済(R1) 予告等の設置に向け地区と協議中(R2) パトロールの強化(R4)	学校 延岡市 警察	H26 H30 R1～6
4 市道赤水線	水明荘から左に曲がり50m付近	民家の向かい側の土手から大きな岩が落ちてくる危険性がある	児童生徒への交通安全指導の継続 パトロール等の継続的な実施	学校による交通安全指導の継続的な実施(H29) パトロール等の継続的な実施検討(H29)	学校 延岡市	H29
5 ① 市道鯛名巡廻線	スーパーこめやから北に曲がった崖 スーパーこめやから北の右手崖	7月初めに鯛名地区の崖が崩れ、その後も崩壊する危険がある 大雨時に崖の岩が落ちてきて、砕けた岩が散乱することがある 土留めのフェンスの錆が目立つ 崖の石等が落ちてきて危険	児童生徒への交通安全指導の継続 パトロール等の継続的な実施 定期的な崖の点検の実施、落石の状況調査 フェンスの延長	学校による交通安全指導の継続的な実施(H29・R1～) パトロール等の継続的な実施検討(H29) 所有者である旭化成へ学校から直接依頼済(R1～6) →経過観察中(R4～6) 崩れてきている状況ではあるが、歩道幅員が広く、危険性は低いため対応困難(R7)	学校 延岡市	H29 R1～

6 市道鯛名巡廻線	スーパーこめやから北数百m先の右手崖	大雨時に崖の岩が落ちてきて、砕けた岩が散乱することがあった	児童生徒への交通安全指導の継続 パトロール等の継続的な実施	学校による交通安全指導の継続的な実施(H29) パトロール等の継続的な実施検討(H30)	学校 延岡市	H29 H30
7 ② 市道赤水線	水明荘から右(東へ)に曲がり70m付近	切通しの山の上から道路への落石あり 崖の石等が落ちてきて危険	点検及び落石防止対策(フェンス等)の実施	学校による交通安全指導の継続的な実施(R1～) 点検実施済→異常なし・経過観察中(R1～6) 民地内での対応は不可。なお市道区域内での対応になるため、フェンス等を設置した場合には現況の歩道幅員が狭くなり危険性が増してしまうため、対応不可(R7)	学校 延岡市	R1～
8 市道赤水線	赤水町 (太田バス停から北へ100m先の崖)	法面が崩れてきている	法面の補修	崩壊した市有地法面についてはモルタル吹付にて法面補修済(R2)	延岡市	R2
9 ③ 市道赤水線	赤水地区のスクールゾーン	スクールゾーンの緑ラインが消えて、見えにくい ため危険	緑ラインの塗り直し	利用する生徒が2名ほどで、道路利用者も地元の方に限られることから交通事故の危険性は低い ため、対応不可(R7)	延岡市	R7
10 ④ 市道名水小学校横通線	校門前の横断歩道	校門前の横断歩道及び一旦停止ラインが一部消えているため危険	白線の塗り直し	薄くなった標示は補修予定。交通規制課には補修要望済(R7)	警察	R7

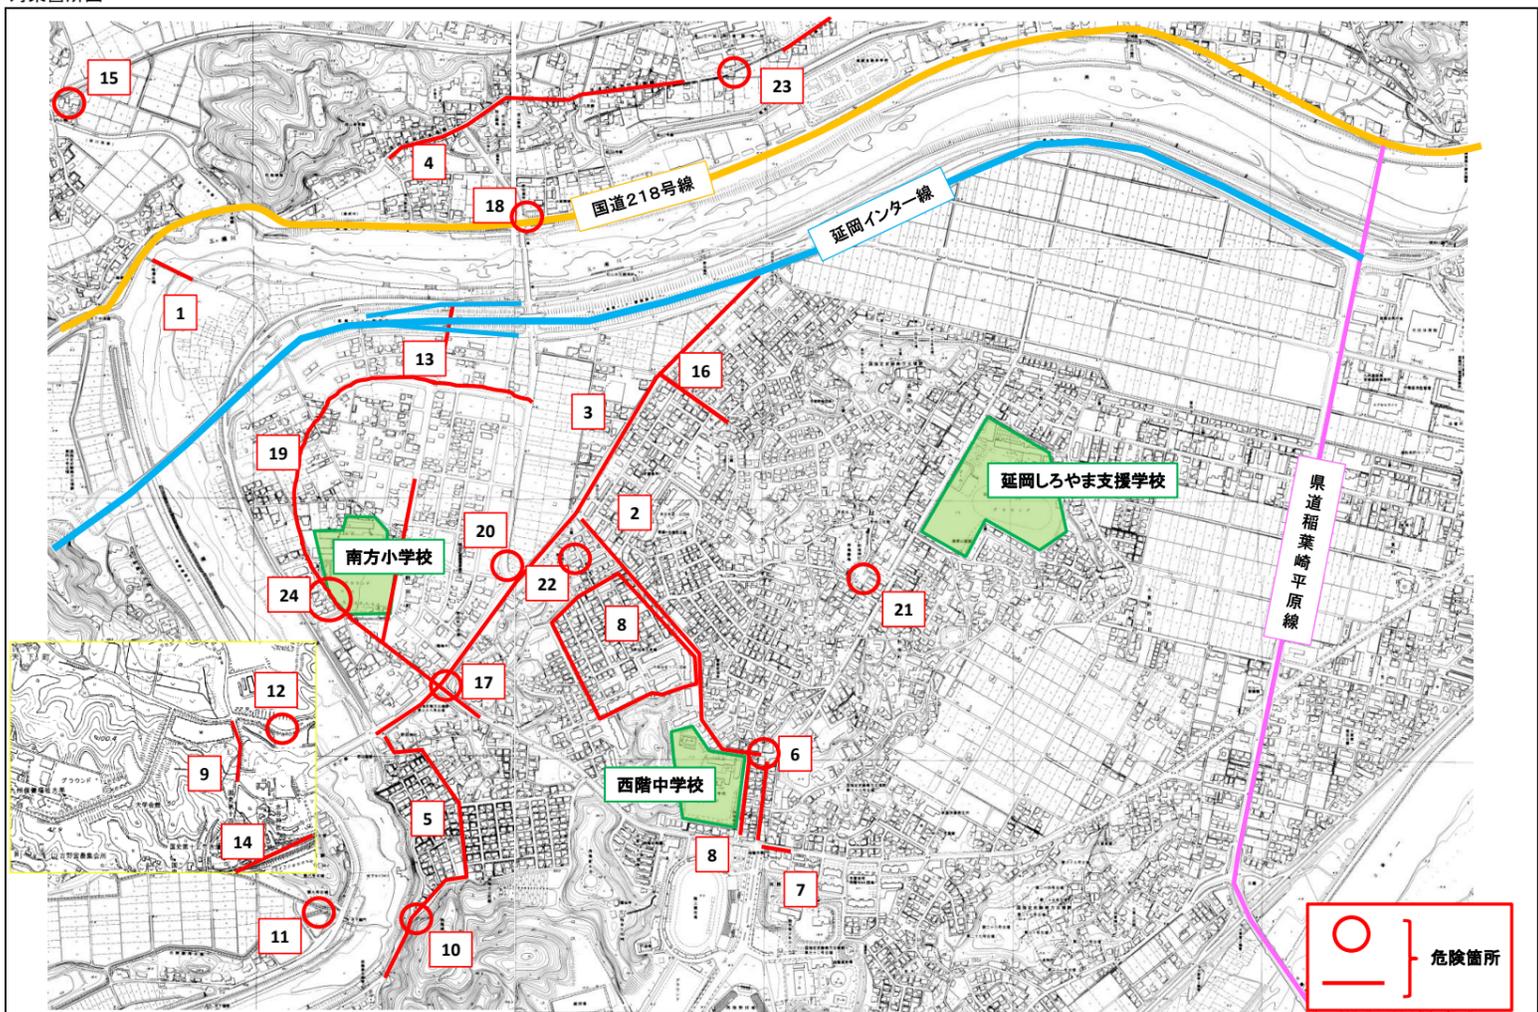
■ 対策箇所図

路線名	点検箇所	通学路の状況・危険の内容	対策案	対策の実施内容	事業主体	点検年度
1 市道野田小峰線	小峰町潜水橋	潜水橋に欄干はなく、地域の見守りがあって通行している状況である	児童への通学指導 ボランティアによる立番指導	児童への通学指導 ボランティアによる立番指導 (H25・26)	学校	H25 H26
2 市道西階中学校通線	野地町秀樹銘木店付近	狭い道路で交通量も多く、信号も歩道もなく、白線も狭い。速度を上げて走行する車が多い。白線が消えかかっている	路側線の設置による歩行空間の確保 信号機設置 「ゾーン30」や路面標示の検討 白線の補修	横断歩道付近にグリーンベルト設置済 (H26) 路側線設置済 (H27) 外側線引き直しとポール設置により交差点内の横断歩道コンパクト化を実施済 (R3) 信号機設置希望箇所として計上 (R1) 路面標示「30」増設を実施済 (R2) 区画線の引き直し実施済 (R5)	延岡市警察	H25 ~ H27 R1 ~ R3 R5
3 市道野田通線	野田町スーパーキッド前の通り	歩道乗入部の段差が大きい	歩道段差解消	歩道改良済 (H28)	延岡市	H25 H26
4 市道松山中通線	松山町本東寺付近	歩道がなく道幅が狭い	児童生徒への交通安全教育	学校による交通安全指導の継続的な実施 (H26)	学校	H26
5 市道五ヶ瀬団地線 市道西階通2号線	野田町~西階町3丁目 ローソン「延岡天下橋店」~うぐいす団地	道幅が狭く、見通しが悪い 通行車両との接触が懸念される	通学路の変更 路面表示による注意喚起	交差点路面表示及び区画線設置済 (H27)	延岡市	H26 H27
6 市道西高通線	西階町1丁目 JA延岡西階支店~セブンイレブン コインランドリー前交差点	交通量が多いが歩道がない 道幅が狭く車と接触の危険	路側線の設置による歩行空間の確保 ポール等の設置	区画線設置済 (R1) 横断歩道部へのラバーポール設置を実施済 (R4)	延岡市	H26 R1 R4
7 市道西階通線	西階町1丁目 もりたけ美容室~西階交番	道幅が狭く車と接触の危険	通学路の変更 (安全な歩道があるところを通学する) 歩道の整備 外側線の引き直し	通学路の検討 歩道及び交差点改良事業を実施中 (R4) 外側線の引き直しを実施済 (R4)	学校 延岡市	H26 R3 R4

8 市道あおい団地3号線 つつじ団地内市道	西階町1丁目 野田町 つつじ団地	車両と歩行者の離合で道幅いっぱいになる	児童生徒への交通安全教育	学校による交通安全指導の継続的な実施 (H26)	学校	H26
9 市道吉野天下2号線	北部農業共済組合付近	通学路として利用する児童がいるが、暗くなった時の通行が危険である	児童生徒への交通安全教育	学校による交通安全指導の継続的な実施 (H27)	学校	H27
10 市道西階通2号線	五ヶ瀬団地~うぐいす団地入口	がけ崩れの恐れがある	私有地のため、引き続き経過観察 児童生徒への交通安全教育	路側帯に落石防護柵設置済 (H29) 私有地のため、引き続き経過観察を実施 (H29・30) 学校による交通安全指導の継続的な実施 (H30)	延岡市 学校	H29 H30
11 市道吉野天下5号線	天下町甲斐奎太郎像付近	用水路の水が増えていて、柵もなく危険である	通学路でないため、児童生徒への安全教育	学校による交通安全指導の継続的な実施 (H29)	学校	H29
12 市道高野天下線	天下~吉野 東九州道下トンネル	暗くて人通りもほとんどなく不審者等が心配 歩道に草が伸びており、蛇等が心配	歩道部にある照明器具の補修 器具の補修を再実施予定 (器具の不具合) 歩道の除草は年間2回実施	歩道部にある照明器具の補修を実施済 (H29) 学校による交通安全指導の継続的な実施 (H29・30) 歩道部にある照明器具の補修を実施済 (H30) 歩道の除草は年間2回実施 (H30)	延岡市 学校	H29 H30
13 市道野田南北8号線	東九州道入り口近く野田1丁目河原工務店近くのトンネル~堤防~松山橋	薄暗く、人通りもほとんどなく不審者等が心配	現状では照明設備は未設置 (トンネルの規模) 防犯灯の設置 児童生徒への交通安全教育	現状では照明設備未設置 (トンネルが短く採光性高い) 学校と自治会 (区) で防犯灯設置を検討 区と区間の民家空白地帯については、近隣区の要望により市が防犯灯設置を検討 (H30) 児童生徒への交通安全教育の継続 (H30・R1)	延岡市	H30 R1

14 市道天下吉野線	吉野水谷神社下の用水路	ガードレールの劣化 柵がなく 用水路は深く、流れも速いため危険	民有地の為ガードレールの設置は不可 児童生徒への交通安全教育	民有地の為ガードレールの設置は不可 (H30) 学校による交通安全指導の継続的な実施 (H30)	延岡市 学校	H30
15 市道内山線	小峰・松山高速道路高架下	用水路沿いに防護柵がなく転落の危険有	防護柵の設置 児童生徒への交通安全教育	河川管理用道路出入口のため防護柵設置困難 (R2) 学校による交通安全指導の継続的な実施 (R1)	延岡市 学校	R1
16 市道野地1号線	野地町6丁目2013 (わかたけ保育園前~東への道)	交通量が多いためグリーンベルト要望	外側線の設置	道路南側に区画線を設置済 (R5)	延岡市	R3
17 市道野田通線	野田町3丁目4-1 交差点	交通量が多く、信号待ち時の危険がある	ラバーポール設置	交差点の四隅の縁石上にラバーポールを設置済 (R3)	延岡市	R3
18 国道218号 野田松山通線	古川町677 松山橋北詰交差点	交通量が多く、信号待ち時の危険がある	車止めポール設置 橋側にもポールを設置	車止めポールの設置済 (R3) ポール設置済 (R4)	宮崎県 延岡市	R3 R4
19 市道野田西階通線	野田1丁目~3丁目内	交通量が多いが、制限速度表示がない	速度制限表示の設置	実勢速度調査等を行った結果、規制困難 (R4)	警察	R4
20 市道野田通線	野田交差点 (WASHハウス野田店前)	狭い道路で、交通も多いため危険である	ポール等の設置	横断歩道北側の滞留箇所と同様にポール設置を実施済 (R5)	延岡市	R5
21 市道野地神社東通線 市道野地神社通線	野地公民館前交差点 (野地2丁目)	交通量が多く危険 (以前、登校時の集合場所になっていた)	児童生徒への通学指導 ボランティアによる立番指導	児童生徒への通学指導 ボランティアによる立番指導 (R5)	学校	R5
22 市道野田古墳前通線	野地古墳前	多くの児童生徒が通学する道路で草木が生い茂り、薄暗い場所が危険	草木の伐採 道路の端補修	道路の端補修、隣接土地所有者に草木の指導 (R5)	延岡市	R5

23 市道古川松山線	松山地区 (旧高千穂鉄道線路沿い)	速度を上げて走行する車が多いため危険	速度制限 歩道の整備 (スマイルハートホーム~エンキッズ入口) オレンジポールの設置	区画線の引き直しを次年度以降実施予定 (R6) 歩道の整備を実施予定 (R6) 今の規制では、30キロ速度規制はしていないが、警察庁の方針で、2年後には生活道路は30キロ規制になる。この路線が該当するかは不明 (R6)	延岡市 警察	R6
24 ① 市道野田西階通線	野田3丁目 (南方小付近西側道路)	速度を上げて走行する車が多いため危険	スクールゾーンに指定 (地域の要望)	スクールゾーンは時間規制ですが、要望道路は片側1車線の歩道がある道路のため現時点の規制は困難。区域内住民全ての合意形成が必要 (取締の対象になる) (R7) 学校による交通安全指導 (R7)	警察 学校	R7

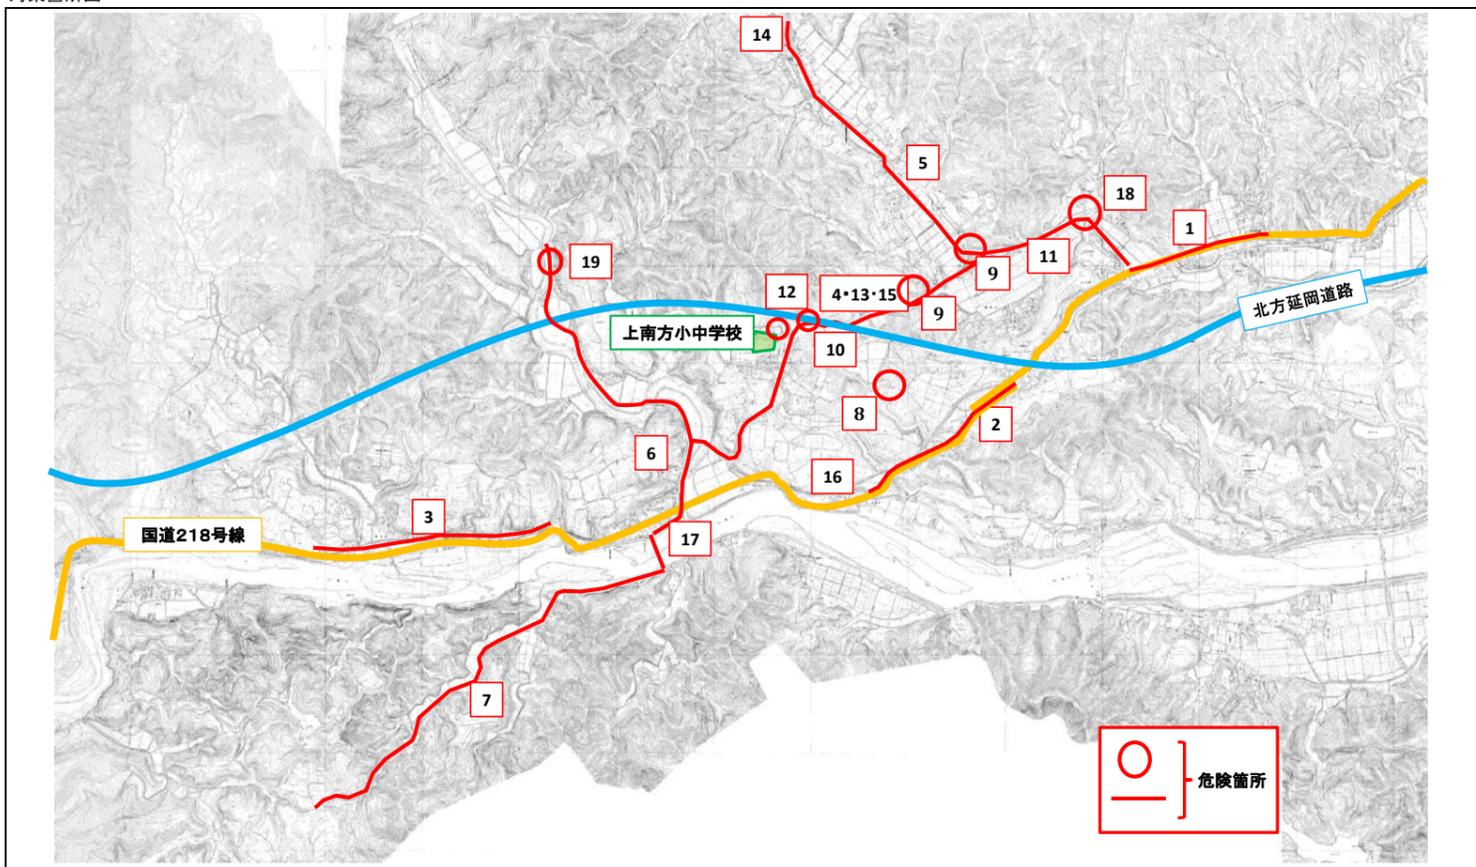
■ 対策箇所図

路線名	点検箇所	通学路の状況・危険の内容	対策案	対策の実施内容	事業主体	点検年度
1 国道218号	平田町～高野町	交通量が多く歩道が狭いうえに段差が有り危険 長い間歩道に鉄板を被せたままになっており、目印の三角コーンも劣化している	消えかかっている区画線の引き直し 歩道の拡幅・段差改善 歩道の整備	学校による交通安全指導の継続的な実施(H24～) 区画線の引き直し検討(H28) 歩道の拡幅・段差改善を検討(R3) 三角コーンの更新(R4) 歩道整備中だが長期時間を要する(R4～)	学校 宮崎県	H24 H25 H28 R3 ～R5
2 国道218号	貝の畑町～舞野町地区	急カーブや歩道がない箇所がある 交通量が多く、雑草が歩道を狭めている	路肩の草刈り及び歩道の整備 歩道設置	学校による交通安全指導の継続的な実施(H26～) 歩道設置不可(R7)	学校 宮崎県	H26 H30 R1 ～R5
3 国道218号	岡元町地区	急カーブや歩道がない箇所がある	路肩の草刈りによる歩行空間の確保 学校による交通安全指導の実施	路肩の草刈りの実施中(H30) 学校による交通安全指導の継続的な実施(H26～)	宮崎県 学校	H26 H28 H30
4 市道平田細見線	舞野町～細見町 バス停「新川」～バス停「細見千葉橋」	速度の速い車が多い 一部歩道もなく坂道の箇所は見通しも悪い	区画線を用いて道路幅を狭めるなどの対策と 速度規制も視野に入れ、一部歩道が無い区間 に関しては、区画線とグリーンベルトで路側帯 の幅を確保する	交通量、実勢速度を調査のうえ検討(H26) 一部区画線設置による路側帯整備の実施済(H27)	警察 延岡市	H26
5 ② 市道舞野行騰線	平田町～行騰町 下舞野神社～行騰方面の道路	交通量が多く、速度の速い車両が多い 道幅が狭く、歩道がないため危険 電柱の電灯が極端に少ないため暗くて危険	舞野行騰線を通らず、下舞野山の手1号線など を通学路として使用するよう指導する 防犯灯の設置 歩道がないため、歩行者の安全対策 電灯の設置	通学路の検討 学校と自治会(区)で防犯灯設置を検討(H29) 白線の引き直しを交通安全整備計画に計上済 (R7) 防犯灯については学校と区で協議していただき、 区に対して設置・維持管理費用の一部を市から補助 可(R7)	学校 延岡市	H26 H28 H29 R7

6 県道原細見線	細見町 千葉橋付近T字路付近	交通量が多く、速度の速い車両が多い 大雨時に冠水する 歩道フェンスで視界がささぎられ確認しづら い	線形変更し、河川堤防兼用道路及び歩道を整備 カーブミラーの設置	道路改良工事実施済(H26～R3) 大雨時の保護者送迎や学校待機等の対応を検討 (R1) ミラー設置について設置済(R4)	宮崎県 学校 延岡市	H26 R1 R4
7 県道北方土々呂線	上三輪町	道路幅員が狭く、見通しが悪い	道路改良 減速マーク(ドットマーク)の設置	道路改良工事実施済(H30)	宮崎県	H26 H28
8 市道上野舞野線	ダチョウ園前の道路	歩道が狭く、車が通るときに危険 街灯も少なく暗い	学校における交通安全指導 防犯灯設置 道路照明灯の設置	学校による交通安全指導の継続的な実施(H28～) 学校と自治会(区)で防犯灯設置を検討し区との 間の民家空白地帯については、近隣区の要望によ り市が防犯灯設置を検討(H30) 一道路照明灯(街路灯)の設置は困難(R1) 一学校と区で協議の上、防犯灯2灯設置済(R2)	学校 延岡市	H28 H29 H30 R1 R2
9 市道平田細見線	NTT交換所付近 舞野郵便局付近	郵便局付近から自転車通学生は右側の歩 道を押して登校しており危険である この付近だけ幅員が狭く接触事故の危険有	横断歩道の設置(移動) 道路拡幅 区画線を設置検討 グリーンベルト設置	横断歩道設置(移動)済(H29) ラバーボールの設置困難(H29) 道路拡幅及びグリーンベルト設置困難(R2) 児童生徒に継続した交通安全指導の実施(R1～) 速度規制は道路形状より困難(R3) 舞野郵便局付近グリーンベルトの設置済(R3)	警察 延岡市 学校	H29 R1 R2 R3
10 市道平田細見線	学校下の坂道(歩道)	交通量が多く、速度の速い車両が多い 草も茂っており、見通しが悪い	カーブミラーの設置 除草作業の実施 外側線の引き直し	カーブミラー設置済(H29) 定期的な除草作業の実施(H29～) 学校による交通安全指導の継続的な実施(H29～) 道路形状等から速度規制は困難(R3) 区画線の引き直し済(R5)	延岡市 学校 警察	H29 R3

11 市道舞野行騰線	平田町～高野町	交通量が多く、登下校で利用する児童が多 いわりに、歩道がないので危険 横断歩道白線がうすくなっている	区画線の補修 防犯灯の設置 歩道の設置 横断歩道白線の引き直し	区画線の補修済(H29) 学校と自治会(区)で防犯灯設置を検討 区と区 の間の民家空白地帯については、近隣区の要望によ り市が防犯灯設置を検討(H30) 歩道の設置困難(R1) 見通しがきく道路のため、路側帯の拡幅及びグ リーンベルトの設置不要(R2) 横断歩道の塗り直し(R4)	延岡市 警察	H30 R1 R2 R4
12 ① 市道平田細見線	舞野町 舞野トンネル(前後)～あいさつ通りの道 路	大雨時に水が溢れでくる 雨天時に大量の水・砂利が流れ、登下校時 の通行の際に危険	法面から水が溢れないような対策を検討	法面の側溝部分の清掃を実施済(R2) 斜面のドレイン(溝)に土等が積もっている状態を 確認したため、樹木伐採等対応済(R8) 学校による交通安全指導(R7)	国 学校	R2 R7
13 市道平田細見線	舞野町1627付近 歩道脇用水路	草が生茂り転落の危険	転落防止対策	転落防止対策を実施済(R3)	延岡市	R3
14 市道舞野行騰線	行騰町863-1付近 市道脇用水路	深さもあり転落の危険	転落防止対策	転落防止柵を設置済(R3)	延岡市	R3
15 市道平田細見線	学校下道路の歩道	雨で歩道横の土地から大小の石が流れ出 て通学時に転倒の危険がある	歩道に石がでないような対策	土地所有者へ流出防止の指導を実施済(R4～)	延岡市	R4 R5
16 ③ 国道2218号	貝の畑町の横断歩道 アイショップ岡元～山崎ガソリンスタンド の国道218号線	歩行者がいても車が止まらない 歩道が狭く、カーブが多い 山崎ガソリンスタンド横の道も急なため、車 の出入りが危険 アイショップ前が大雨で水没するため危険	押しボタン式信号の設置 歩行者の安全対策 道路が水没しないための対策	設置基準により新設は難しい(R4～) 車道の幅を狭めることも白線を広げることも不可。 貝の畑～舞野まで歩道整備の計画中だが、用地 上の問題でストップ中。行騰～東側は事業を進行 中。消えている白線は対応予定。国道218号での 冠水発生は把握済で、治水上問題も含めて、対策 検討中(R7) 押しボタン式信号機設置は、交通規制基準により (1時間あたりの最大交通量300台以下等)設置不 可(R7) 防犯灯の設置は又差等のため、設置不可 (R7) 年2回除草を実施。今年度は草の伸びが早かった ため、次年度以降は工夫し対応。10月より原細 見線及び218号線は機械による除草を行う予定 (R7)	宮崎県 警察	R4 R5 R7

17 市道細見上三輪線	上南方橋	橋梁照明が点灯していない	橋梁照明の修理	街路灯を補修済(R4)	延岡市	R4
18 市道舞野行騰線	舞野町交差点	横断歩道が消えかかっている	横断歩道の補修	横断歩道の補修予定(白色スプレーで応急処置 済)(R5)	警察	R5
19 ④ 県道原細見線	小川研修センター	街灯がなく、カーブのため暗くなる危険 横断歩道付近に大量の草や土で覆われて いるため、通行の際は危険	電灯の設置		宮崎県 学校	R7
