延岡小学校 通学路点検

要対策一覧表

対策箇所図

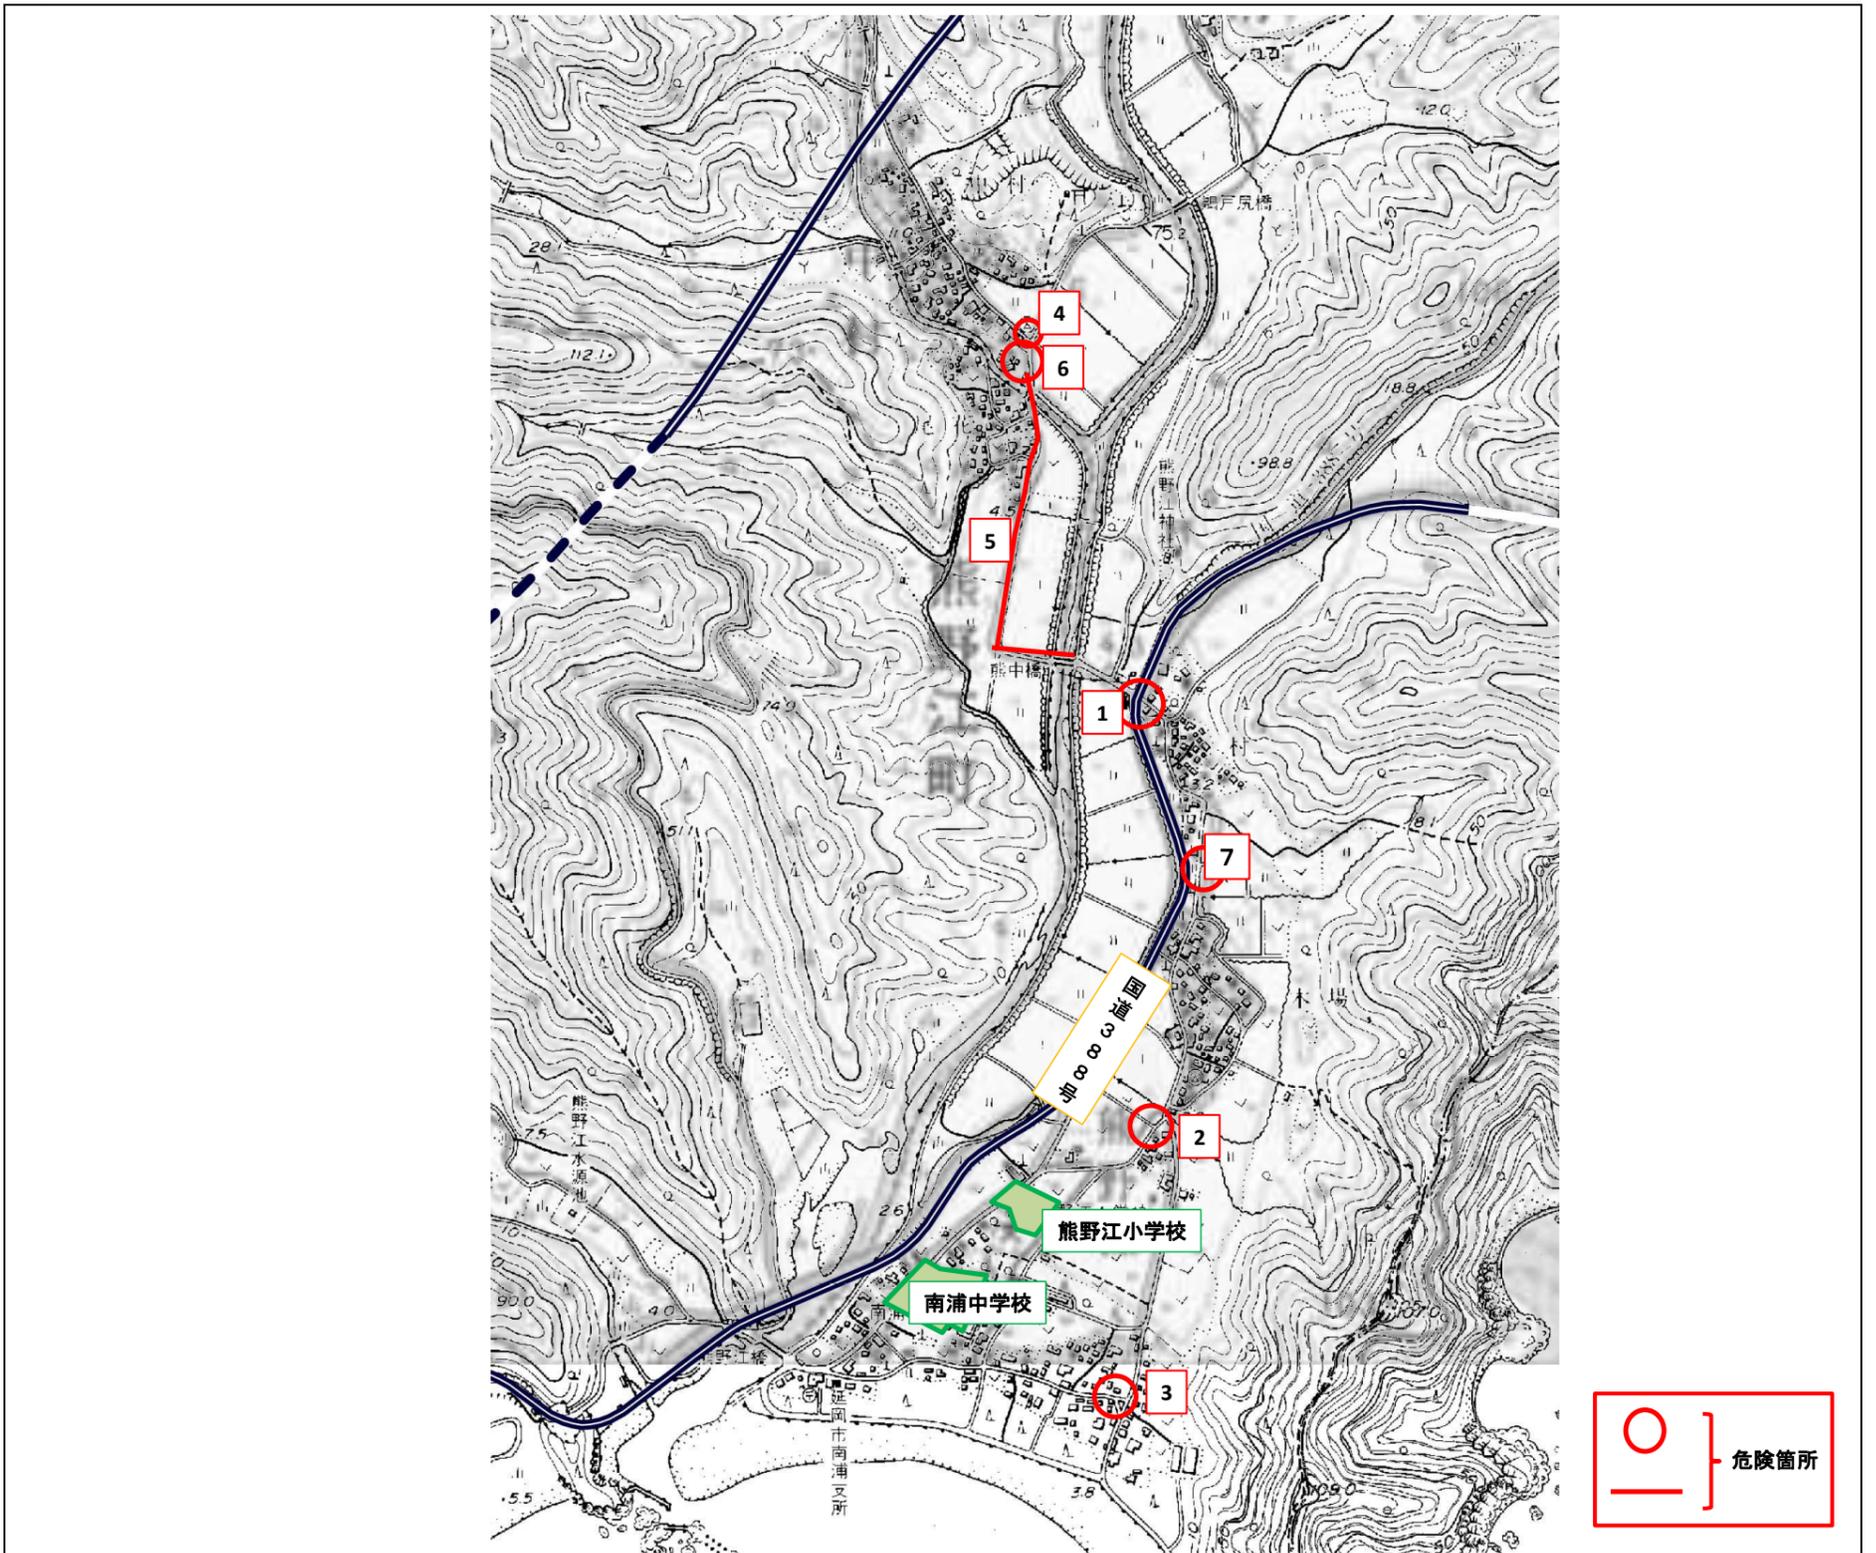
対策箇所図

路線名	点検箇所	通学路の状況・危険の内容	対策案	対策の実施内容	事業主体	点検年度
1 国道388号	熊野江町南浦地区基幹集落センター付近の交差点	交通量が多くスピード超過の車が多い 信号機が青で横断中に車が突っ込んでくることもあった	通学路であることを示す路面標示の設置	減速マーク・通学路である路面標示設置済(R1) 学校による継続的な交通安全指導(R1~)	宮崎県 学校	R1
2 市道熊野江村中線	熊南地区公民館付近の側溝 熊南地区通学路の四差路	深さ1mの側溝があり蓋も柵もない 交差点中央は道幅が広く、見通しが悪いが、横断歩道やミラーがない 通学路のガードレールが交差点近くで途絶えている	転落防止柵の設置 カーブミラーの設置 横断歩道の設置 ガードレールの延長	注意喚起のためのラバーポール設置済(R2) 学校による継続的な交通安全指導(R1~) 見通し確保されており、カーブミラーの設置困難(R4) 横断需要が少なく、横断歩道の設置困難(R4) ガードレールの用途は車両の転落防止のため延長不要(R5) ロープによる児童生徒の進入禁止対策済(R5)	延岡市 学校 警察	R1 R4 R5
3 市道熊野江村中4号線	萱野酒店近くのT字路	見通しが悪い 道路と敷地を隔てる柵が錆びて曲がり危険	カーブミラー設置 ガードレールの設置	一旦停止有かつ隅切り交差点のためカーブミラー設置不要(R1) 学校による継続的な交通安全指導(R1~) 民地側の地権者が設置したもので市での対応不可(R5)	延岡市 学校	R1 R5
4 市道中村線	熊北地区通学路交差点	カーブミラー破損	カーブミラー設置安全対策	見通しが確保されており、ミラー支柱も劣化しているため撤去(R3)	延岡市	R3
5 市道熊野江村中線	熊野江町1741 熊北地区通学路	路側帯がなく両脇は柵で挟まれている	外側線の引き直し グリーンベルト等(蛍光色)の設置	区画線の引き直し実施済(R4) 幅員が狭いため、白線の延長を実施済(R4) グリーンベルトの設置不可(R5)	延岡市	R3 R4 R5
6 市道熊野江村中線	熊野江町677付近 井戸	草が茂ると目視できなくなり転落の危険	地区による転落防止蓋等の設置	学校による継続的な交通安全指導(R3~)	学校	R3

7 市道熊野江村中線	熊南地区通学路	用水路の出入口付近に落下を防ぐ柵がない	落下防止柵の設置	柵の設置不要(R4) 学校による継続的な交通安全指導(R4)	延岡市 学校	R4

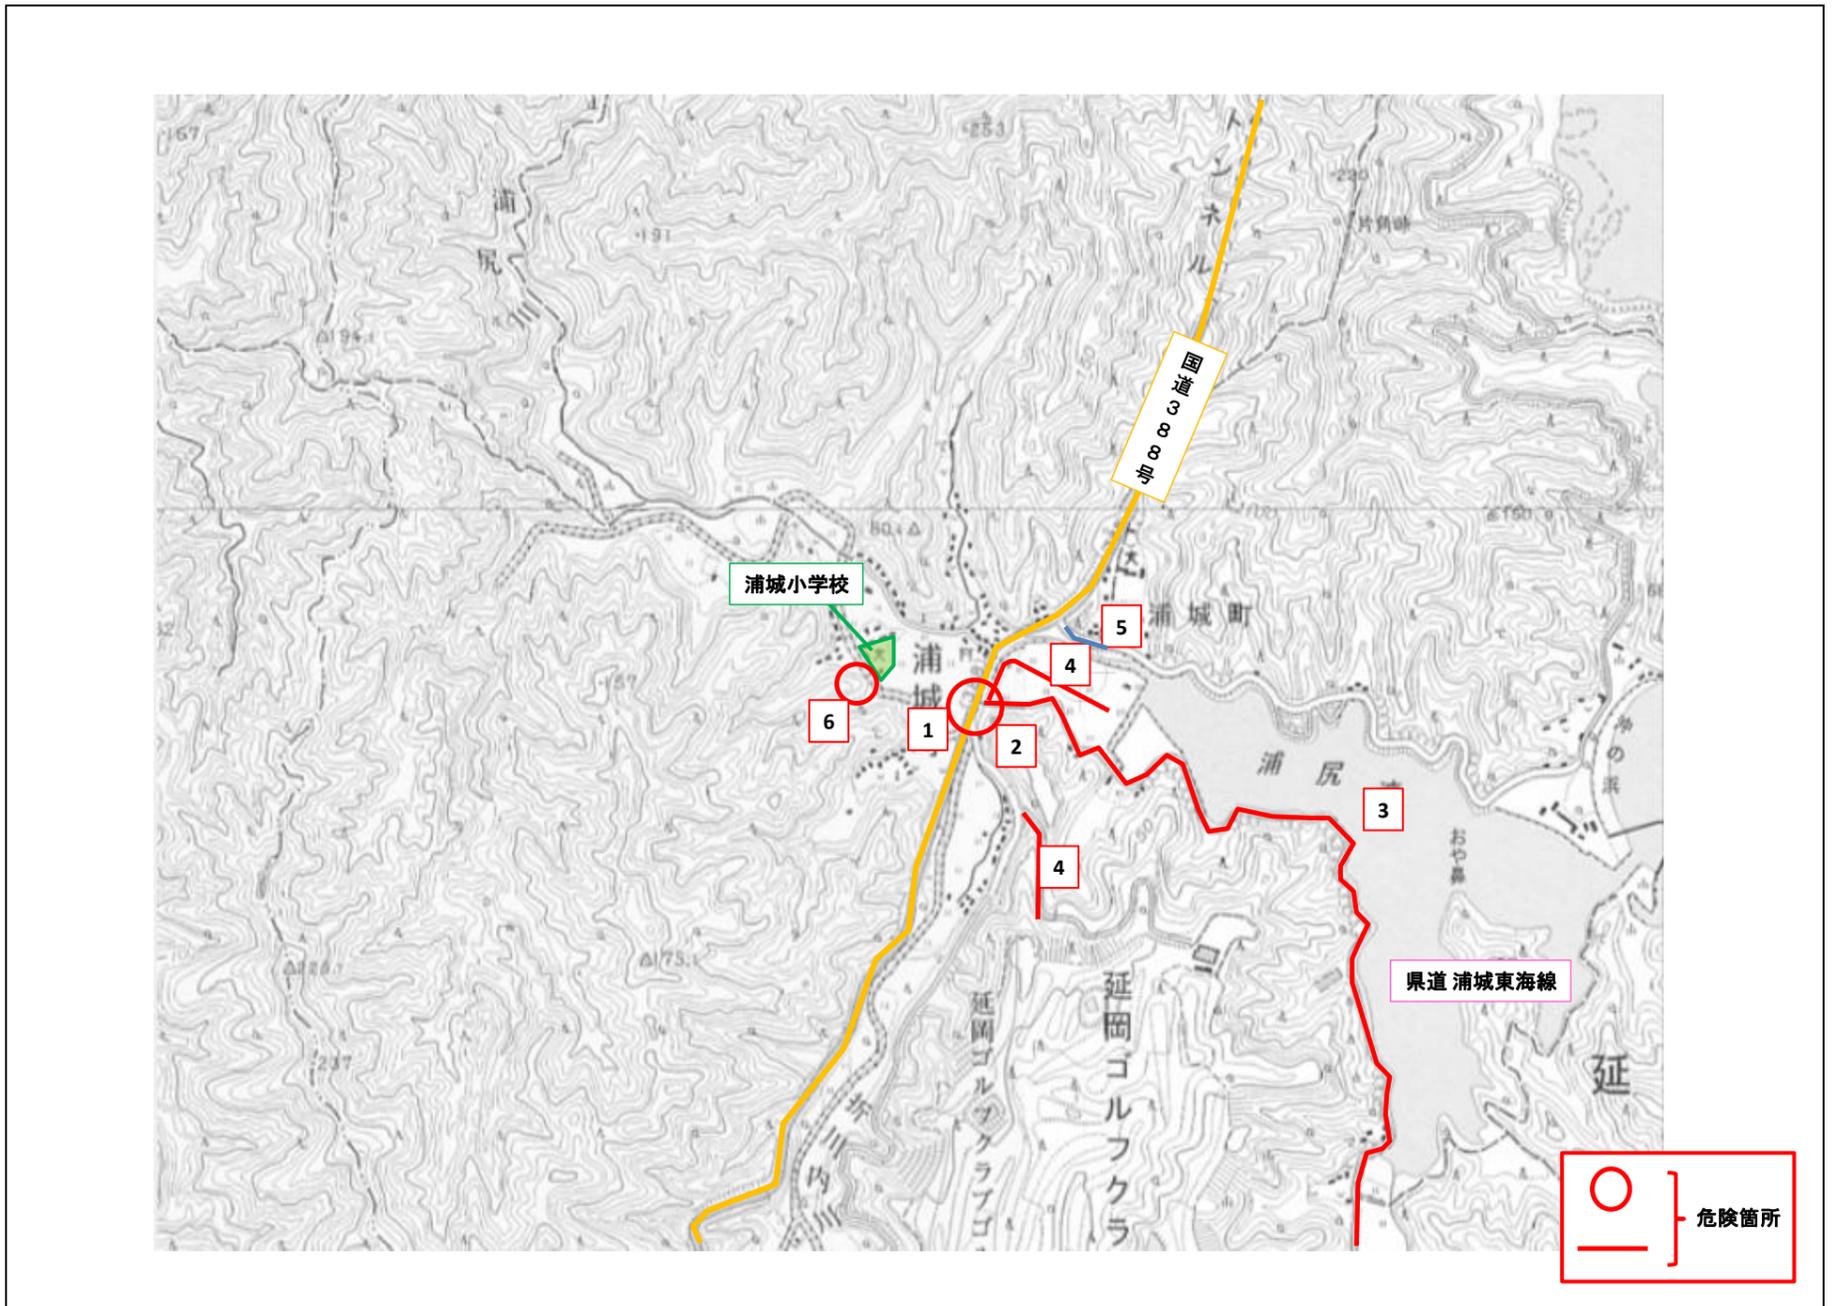
■ 対策箇所図

路線名	点検箇所	通学路の状況・危険の内容	対策案	対策の実施内容	事業主体	点検年度
1 国道388号	浦城町折川内橋北詰・飛川橋西詰	信号の無い横断歩道の交通が多く、大半の車が速度超過	路面表示による注意喚起 押しボタン式の信号機、カーブミラー設置	ドットマーク、視線誘導線を一部設置済(H27) 減速マーク・通学路であることを注意喚起する路面標示等設置済(R1) 信号機設置要箇所として把握(R1) 信号機設置基準を満たしておらず設置不可(R3・5～) 横断需要が少ないため信号機設置は困難(R4) 歩行者や自転車確認のカーブミラー設置不可(R5) 市道と国道388号が接する箇所については、見通しが良くなるよう除草を行う(R6) 横断旗が古くなっていましたので、新しい旗を配布する(R6)	宮崎県警察 延岡市	H24 H25 H26 R1 R3～6
2 国道388号	浦城町折川内橋北詰交差点	延岡市街地方面から車が左折する際に歩行者が見えない	カーブミラーの設置	道路改良工事済(H30) 見通しは十分であり、カーブミラー設置不要(R1)	宮崎県 延岡市	H24 H26 R1
3 県道浦城東海線	飛川橋～浦城マリーナ	道路幅員が狭く見通しが悪い	道路改良、歩道整備	道路改良工事一部整備済(H30～R3)	宮崎県	H24 R3
4 林道追内浦城線	折川地区内 林道追内浦城線と市道折川内村中線交差点付近	不審者等が心配される 山が近いため、猿が出没する 背丈の高い草が生い茂っており見通しが悪い ゴルフ場から降りてくる自動車のスピードが速い	草刈りの実施 猿対策 背丈の高い草木の剪定	学校が里道ではなく整備された安全な県道の方を 通学路とする児童生徒への指導を実施(R1～) 背丈の高い植物は剪定済(R4) 市・学校・地区等との情報共有、罫の設置やパトロール等、追い払い用の花火の配付(R4) 林道部については定期的な草刈り実施(R3～) 個人管理地については草刈りは不可(R3～) 猿対策については林務課に要相談(R6) ゴルフ場方面から視認しやすい道路の右側部分を 通行し、猿を見かけても近づかないよう指導を実施 (R6) 地区の方に、児童が下校する時間帯に合わせて、 散歩や庭の手入れ等を等の屋外での活動をしてい ただくことも、児童の安全確保に効果あり(R6)	学校 延岡市	R1 R3～6

5 市道浦城港湾線	西浦城バス停付近交差点	幅員が狭く大型車の交通も多く見通しが悪い	歩道確保対策	区間線の引き直しを実施済(R3)	延岡市	R3
6 市道浦城小学校西線	学校東門から北方面にあるT字路に向けての道路	交通量は少ないが、見通しが悪いため、車両が突然曲がって来ることがあり危険 時折猿が出没することがある	定期的な草刈の実施と猿対策	カーブミラーが設置されているため、これ以上の対応は困難(R6) 猿については林務課に要相談(R6) 通行車両から視認しやすい、道路の左側を通行し、 猿を見かけても近づかないよう、指導を実施(R6)	延岡市 学校	R6

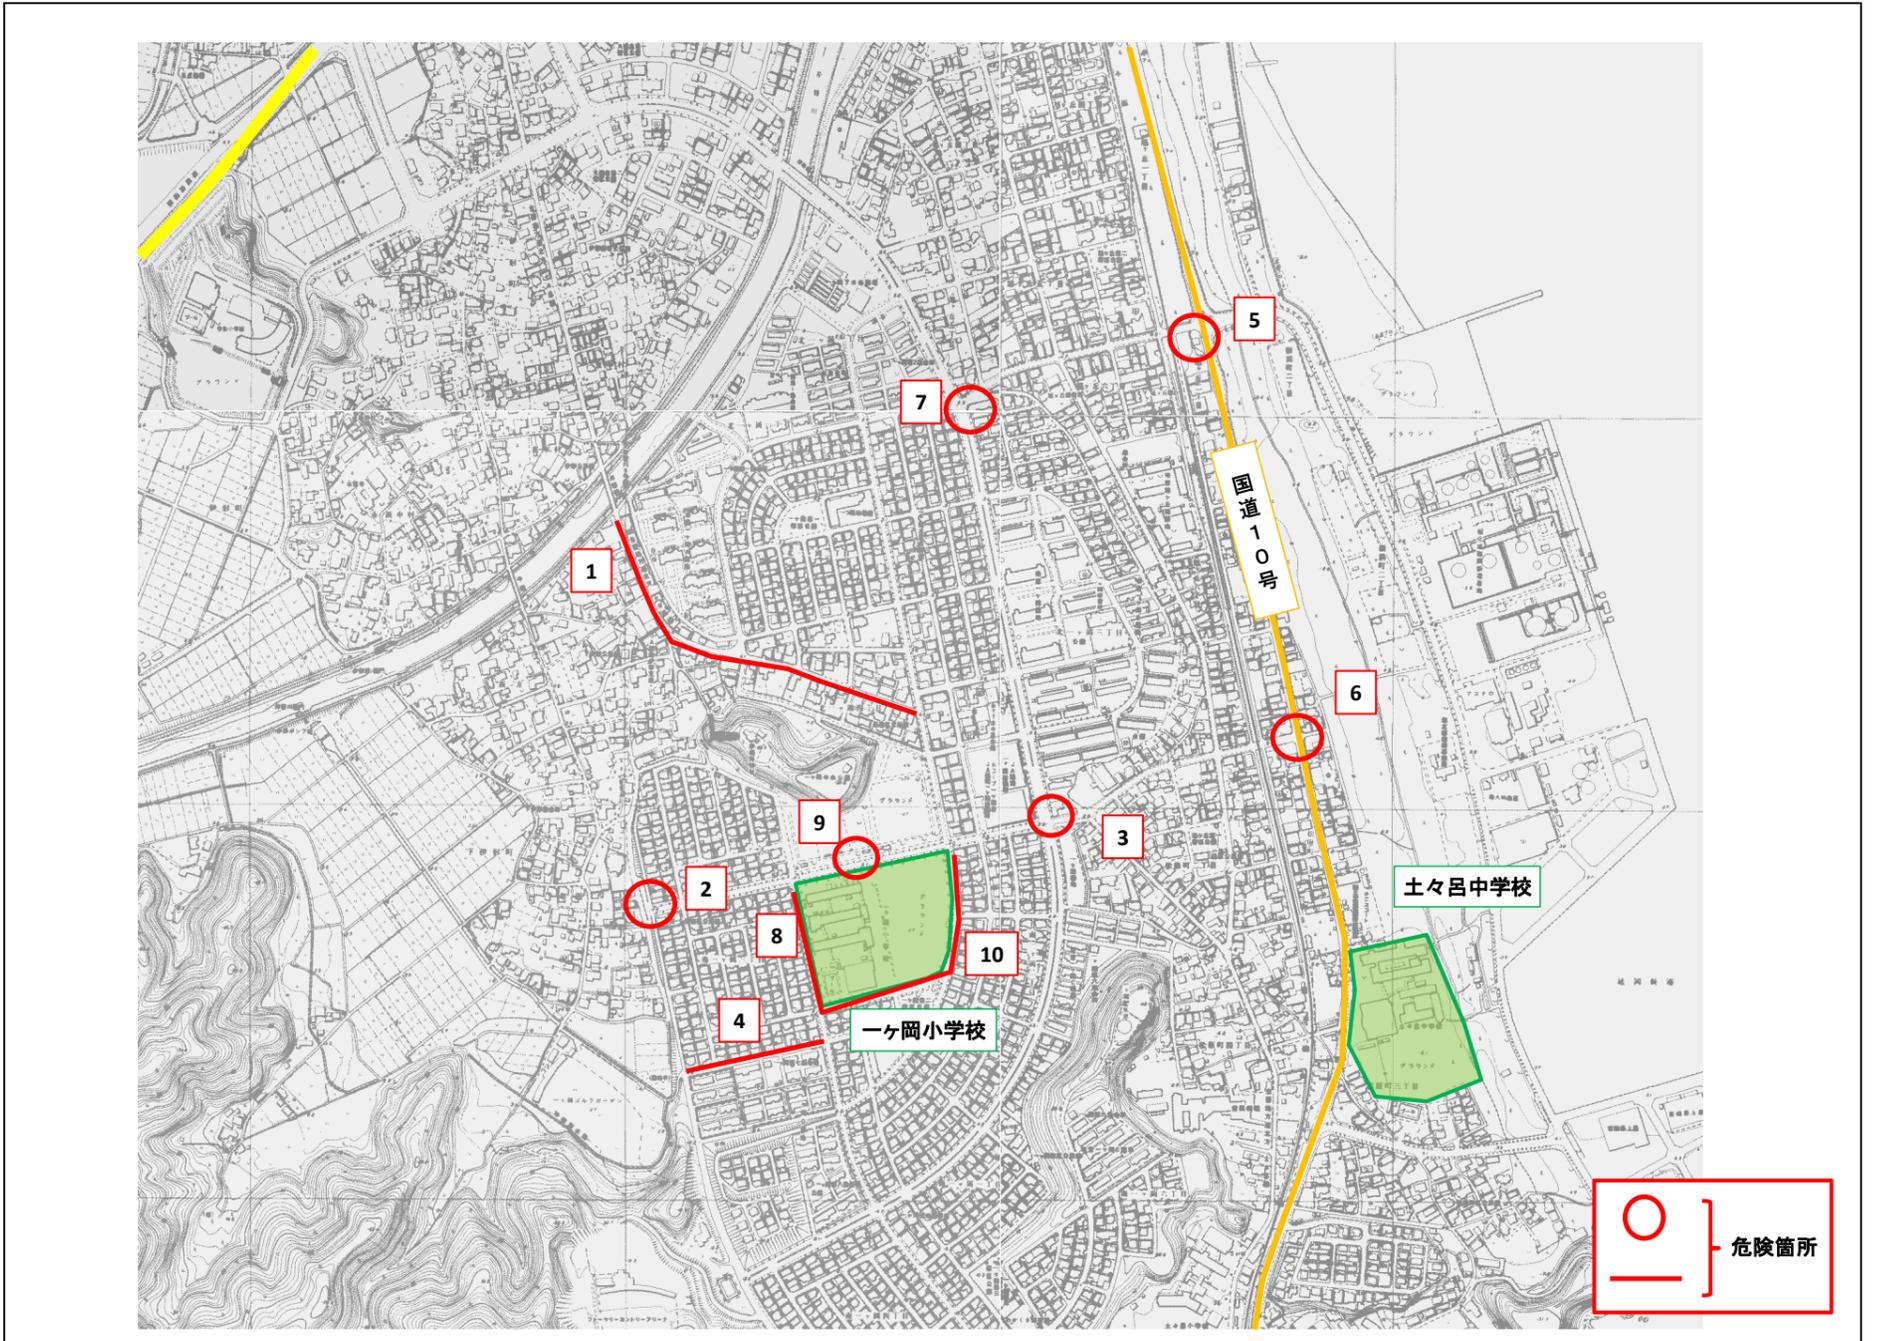
■ 対策箇所図

路線名	点検箇所	通学路の状況・危険の内容	対策案	対策の実施内容	事業主体	点検年度
1 県道北方土々呂線	下伊形町～北一ヶ岡4丁目 プリエール延岡いがた前の通り	交通量が多く危険なので歩道の設置が望まれる	グリーンベルト設置	グリーンベルト設置済(H25)	宮崎県	H24
2 市道貝の畑土々呂通線	南一ヶ岡3丁目13、北一ヶ岡4丁目6 付近、南一ヶ岡西区公民館周辺道路	5差路に分かれており、交通量が多い 5差路のうち、2つが坂で見えにくい構造	ラバーポール設置による注意喚起	ラバーポール設置済(H26)	延岡市	H25
3 県道北方土々呂線 市道一ヶ岡環状線	北一ヶ岡4丁目 Aコープ一ヶ岡店前交差点	交通量が多く、速度を出す車両が多い 特に朝夕は危険 信号待ちの児童が危険	区画線の整備を検討 信号機の時間調整 車止めポスの設置検討	交差点付近の区画線整備済(H26) 全方向の赤信号時間の調整済(R2) 車止めポスの設置済(R2)	宮崎県 延岡市 警察	H26 R2
4 市道一ヶ岡17号線	南一ヶ岡3丁目 市営一ヶ岡D団地付近の坂道	坂道でスピードを出して下り、そのまま交差 する道路へ飛び出す危険	停止線と止まれの標識が設置してあることから 児童生徒への交通安全教育を継続する	学校による交通安全指導の継続的な実施(H26～)	学校	H26
5 国道10号 市道伊形旭ヶ丘線	旭ヶ丘2丁目 ガソリンスタンド「甲斐石油店」前交差点	国道から市道へ大型車両の通行が多い 歩道・ガードレールがなく危険	区画線を整備し、歩行空間を確保	市道の区画線設置による歩行空間の確保済 (H27)	国 延岡市	H26
6 国道10号 市道松原2号線	松原町1丁目 バス停「東松原」東側交差点	国道から市道へ大型車両の通行が多い 歩道・ガードレールがなく危険	区画線を整備し、歩行空間を確保	市道の区画線設置による歩行空間の確保済 (H26)	国 延岡市	H26
7 市道伊形旭ヶ丘線	北一ヶ岡3丁目 延岡警察署一ヶ岡職員宿舎前交差点	車両の右折・左折の巻込みが心配	道路(交差点)隅切改良	道路(交差点)隅切改良事業実施済(H30)	延岡市	H29

8 市道一ヶ岡50号線	南一ヶ岡2丁目 一ヶ岡小学校西側道路	速度を落とさず走行する車が多い(制限時 速40km)	付近のパトロールの強化	付近のパトロール及び取り締まりの強化(R2～) 摩耗状態に応じて横断歩道の塗り直し(R4) 道路標識が薄い箇所は補修予定(R5)	警察	R2 ～R5
9 市道一ヶ岡12号線	校区内の信号機のない横断歩道	歩行者がいても停止しない車が多い	付近のパトロールの強化	付近のパトロール及び取り締まりの強化(R2・5) 摩耗状態に応じて横断歩道の塗り直し(R4) 道路標識が薄い箇所は補修予定(R5)	警察	R2 R4 R5
10 市道一ヶ岡16号線 市道一ヶ岡50号線 市道一ヶ岡52号線	小学校周囲の歩道	植栽樹内に段差があったり雑草が茂って いたりして、歩行の妨げになりやすい	植栽樹内の段差解消 植栽樹内の草刈り	植栽樹の段差について、R5に解消予定(R4) 植栽樹内の除草作業済(R4)	延岡市	R4

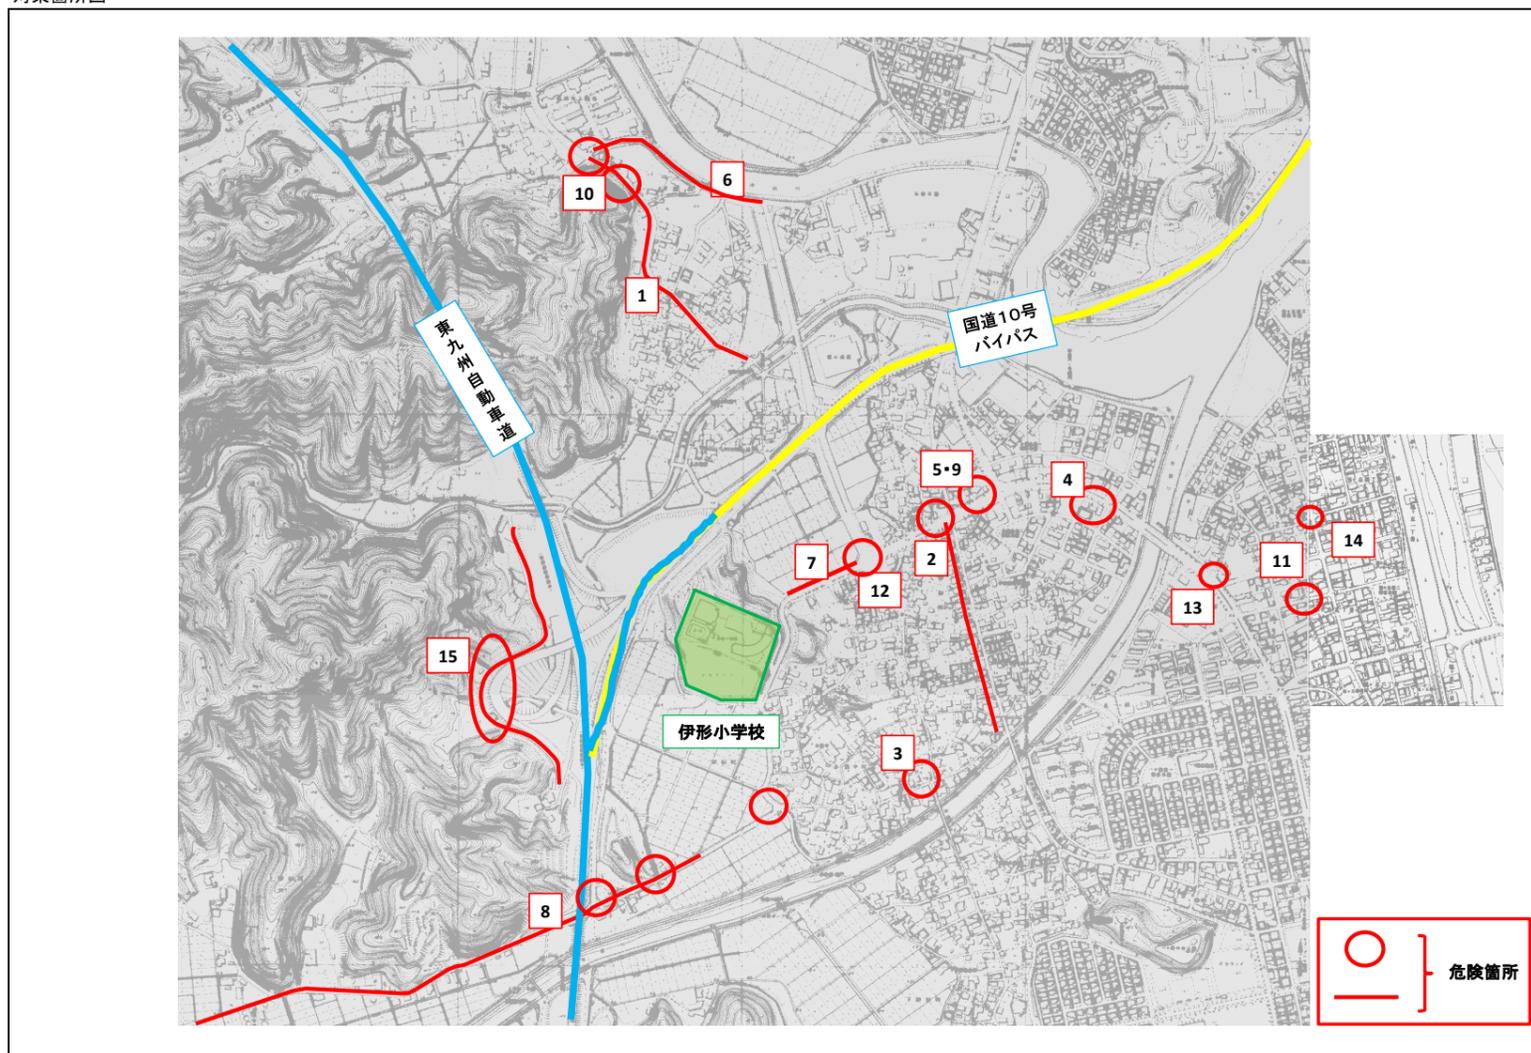
■ 対策箇所図

路線名	点検箇所	通学路の状況・危険の内容	対策案	対策の実施内容	事業主体	点検年度
1 県道北方土々呂線 市道石田伊形線 (R4~)	木工団地付近~石田橋	カーブが多く、見通しも悪い 交通量が多く、スピードも出している	ラバーボールの追加設置 カーブ箇所にドットマークを設置 ラバーボール等による対応 歩道の設置	グリーンベルト設置済(H27) ラバーボール設置済(H29) 状況に応じてラバーボール追加、ドットマークの設置を検討(H30) 歩道の設置は現段階では困難(H30)	宮崎県 延岡市 (R4~)	H24 H25 H26 H29 H30 R1
2 ① 県道北方土々呂線	伊形町(県道北方土々呂線) 伊形町5420-3(イガタ住設付近)	道路が狭く、路側帯も狭い 交通量が多く、スピードも出している 歩道に入り込んで左折する車がある 1学期にイガタ住設の交差点で信号待ちをしている児童が、事故で横断した車と衝突してケガをする事故が発生した事例があるため危険箇所	グリーンベルトの追加設置 歩車分離式信号機設置 巻き込み防止ラバーボール設置 道幅の拡張の検討 事故防止ボールの設置 待機ラインを引く等の対応	グリーンベルト設置済(H27) 歩車分離式信号機導入は困難(R1) 巻き込み防止ラバーボール設置済(R1) 路側帯を広げるグリーンベルトを再整備済(R2) ポラード又は待機ラインは、現地状況や歩行者以外の道路利用者への影響を踏まえ、設置不可(R7) 交差点開口部へのポラード設置(N=7本)(R7)	宮崎県 延岡市	H26 H28 ~ R2 R7
3 市道石田無田線	伊形町(中橋北詰 「えるふ美容室」前の十字路口)	道路幅が狭く、十字路の見通しが悪い	カーブミラーの取り換え、停止線の補修 ポランテアによる定期的な除草・伐採の継続	ポランテアと地主の協力により庭木の一部伐採実施(H27) ポランテアによる定期的な除草・伐採の継続 停止線の補修済(H27)	学校 延岡市 警察	H25 ~ H28
4 市道一ヶ岡環状線	伊形町 ほっともつと延岡伊形店前	横断歩道に信号機がない道路がカーブしているため安全確認がしにくい	横断歩道のある安全な交差点を渡るよう指導を継続	学校による交通安全指導の継続的な実施(H26~)	学校	H26 H28 H29

5 県道北方土々呂線	伊形町 ファミリーマート延岡伊形店前 市道一ヶ岡環状線との交差点	信号機があるが、生徒が渡る関係で車が待ちきれずに強引に入ってくる 交差点角の民家の塀が高く、信号を待つ児童が見えない	警察への右折信号設置 民家の塀や垣根部分の改良検討	交通量等現場の状況を調査予定(H26) 学校による交通安全指導の継続的な実施(H26~28・R2) 交差点の隅切り改良は困難(R2・4)	宮崎県 延岡市 (R4~) 警察 学校	H26 H27 H28 R2
6 市道木工団地線 市道北方土々呂線 (R4~)	石田町~伊形町	道路幅員が狭く見通しが悪い	道路改良	道路改良実施済(H30~R3)	延岡市 宮崎県 (R4~)	H26 H29
7 市道伊形19号線	学校下ビネストピアアパート前横断歩道	児童の交通事故が発生している 歩道にガードレールもなく、横断歩道も目立たない	区画線の引き直し ガードレール設置、横断歩道の明確化、カーブでの注意喚起の路面標示の設置	区画線の引き直しを実施済(H28) 学校による交通安全指導の継続的な実施(H28~30) 路面標示の設置不要(H30)	延岡市 学校	H28 H29 H30
8 市道上伊福形神社前通線 市道伊形通線	上伊形~学校 延岡南道路高架下T字路交差点	通学路であるが歩道がなく危険 強雨時には側壁から落石の危険有 高速入口方面からきた車両が一旦停止せず交差点に進入するため横断時危険	道路改良(歩道設置) 横断歩道の設置・移設	道路改良(歩道設置)事業実施済(H29~R3) 広域農道開通時に横断歩道移設予定(R1) 西側横断歩道スプレーによる補修実施済(R1)	延岡市 宮崎県 警察	H29 H30 R1
9 市道一ヶ岡環状線	伊形町にしなカメラ前交差点	信号機はあるが、児童が渡る関係で車が待ちきれず、強引に入ってくる 事故が心配	信号機の間隔の変更	学校による交通安全指導の継続的な実施(H29)	学校	H29
10 県道北方土々呂線 市道石田伊形線 (R4~)	伊形地区共栄マリンの向かい側 県道・市道の三叉路	歩道側斜面の木々が歩道上に覆いかぶさり、倒木の前に伐採したい 枝葉や蛇、石が落ちてくることのある 三叉路に横断歩道がなく横断が危険	視線誘導柱の設置 落石対策の防災点検を実施 樹木の伐採 歩車分離柱の設置 児童生徒への交通安全教育の継続 横断歩道の設置	視線誘導柱の設置検討(H29) 落石対策の防災点検を実施予定(H29) 歩車分離柱の設置済(H30) 児童生徒への交通安全教育の継続的な実施(H29~R1) 道路改良計画有 改良後の形状に合わせて横断歩道設置を検討(R1)	宮崎県 延岡市 (R4~) 警察 学校	H29 H30 R1

11 市道旭ヶ丘東西5号線	旭ヶ丘4丁目市道交差点	東西、南北の優先道路が分かりにくく、児童の歩行がとても危険である	ゾーン30の設置を検討 巻き込み防止ラバーボール設置	規制基準を満たさず、ゾーン30は不可(R2) ラバーボール設置済(R2)	警察 延岡市	R2
12 県道北方土々呂線	伊形町4744-1付近 交差点 (バイパス降り口から平田東九州病院の交差点を右折し南側に進んだ交差点)	交通量増加に伴う横断の危険 信号待ち時の横断者の安全確保 交通量増加に伴う渋滞による危険	歩車分離信号機設置希望 交差点へのラバーボール設置 信号機の調整	農道整備完了後の状況待つ バトロールの強化(R3) 交差点待機場所へのラバーボール設置を検討(R3) 信号機調整は広域農道開通後の交通流を見て検討(R4) 設置基準によりポラード設置不可(R4) 歩行者用の信号機を2箇所同時に青信号へ実施予定(R5)	警察 宮崎県	R3 R4 R5
13 市道一ヶ岡環状線 市道旭ヶ丘南北1号線	旭ヶ丘3丁目・4丁目辺りの交差点(2カ所)	交通量が大変多く「止まれ」の表示はあるが、ほとんど表示位置で停止する車両は見られないため危険(毎朝約50名ほど通る通学路) 自転車の往来も多く危険	「止まれ」の手にグリーンベルト設置(2カ所)	一時停止等の交通ルールを遵守することで事故の発生を防ぐことができるため歩道部への路面標示設置は不可(R6)	延岡市	R6
14 市道旭ヶ丘南北4号線 市道旭ヶ丘東西3号線	旭ヶ丘5丁目・6丁目辺りの交差点	交差点に横断歩道がないため危険(2カ所)	横断歩道の設置(2カ所)	交差点で横断歩道が4箇所あるのは、信号交差点しかできないため不可(R6)	警察	R6
15 ② 市道上伊福形神社前通線	上伊形町(南風建設前付近)	朝の登校時間を含め、大変交通量が多く、スピードが出やすい区間なため大変危険	車線分離標ポールを数メートル間隔に設置	歩行者の歩くスペースが狭い箇所にポストコーン設置済(R7) 学校による交通安全実施(R7)	延岡市 学校	R7

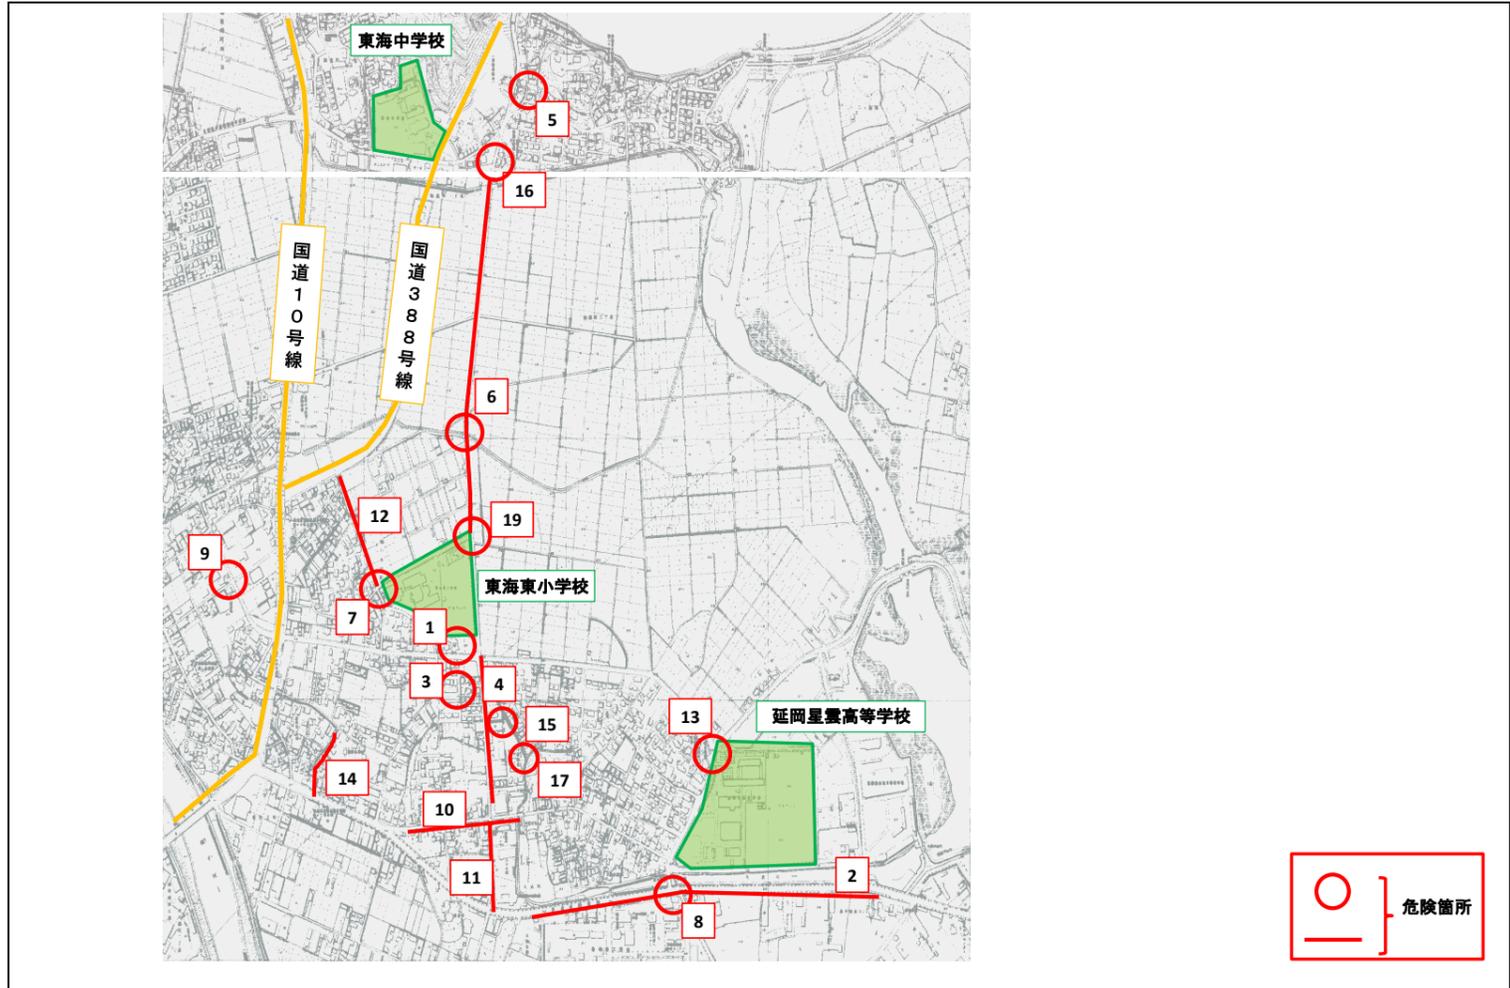
■ 対策箇所図

路線名	点検箇所	通学路の状況・危険の内容	対策案	対策の実施内容	事業主体	点検年度	
1 ① 市道袖の木田大武線	袖の木田町 (ル・グランソレイユ前)	交通量が多く信号機がない 減速しない車も見受けられ危険	通学路のルート変更 信号機の設置 交通指導員の配置の継続	ボランティア・学校職員による立番指導の継続(H24~) 横断歩道の塗り直しをR3年度に実施予定(R2) 信号機設置基準に適合せず不可(R3) 「通学路」の路面標示設置済(R4) 隣の信号機までの距離が短く、信号機設置困難(R4) 延岡市交通指導員が毎日立番をしているという事	学校 延岡市 警察 PTA	H24 ~ H28 R2~	
2	県道延岡港線	大武町	既存の転落防止柵が低く劣化しており 転落の危険性がある	転落防止柵の更新	実施済(H27)	宮崎県 H24 H27	
3	市道清高島線 市道袖の木田桑津線	大武町 「袖の木田ハイツ」横の用水路	転落防止柵がない 用水路は大雨の時あふれることがある	転落防止柵設置	転落防止柵設置済(H26)	延岡市 H25	
4 ③ 市道大武無鹿線	大武町 ショッピングプラザわたなべ 前から北に向かう道路	交通量が多く、両側とも歩道が狭くて危険 両側に電柱があり、危ない	速度規制(30km) 路側帯の整備による歩行空間の確保 歩道両側の塗装	区画線設置、路側のグリーンベルト設置済(H26) 30km規制済(H26) 現時点で十分な視認性が確保できているため経過観察(R6) 道路の西側については外側線と側溝の間にグリーンベルトを設置するスペースがないため対応不可(R7) 通学路変更の検討(R7) 学校による交通安全指導(R7)	延岡市 警察 学校	H25 H26 R6~	
5	市道無鹿川島線 市道無鹿二ツ島線	市道無鹿川島線と市道無鹿二ツ島線の 交差点(横断歩道)	通行車両が多く横断しにくい状況	児童生徒への交通安全指導の継続 交通指導員の配置 歩行者用の信号の設置検討	学校による交通安全指導の継続的な実施(H26~) 交通指導員配置の検討(H27) 信号設置は現状設置不可(R2)	学校 警察 延岡市	H26 H27 R2

6	市道大武無鹿線	学校北側用水路・無鹿方面 コインランドリー「あらうん」の南方	通学路と用水路の間に柵が無い (昨年度転落した児童が数名いた)	用水路への転落防止柵設置 段差が1m以上ある箇所の防護柵設置	転落防止柵設置済(H29) 追加の転落防止柵設置済(R5)	延岡市 H27 H28 H29 R1 R5	
7	市道袖の木田村中線	袖の木田町 東海東小西側路地	道幅が狭く、見通しが悪い	ミラーの角度の調整 学校南側の樹木の剪定	ミラーの角度の調整済(H29) 学校南側の樹木の剪定(H28)	延岡市 学校 H28	
8	県道延岡港線	大武地区押しボタン信号 大武工業団地山口鉄工前	横断歩道が消えかかっている	横断歩道の補修	横断歩道の補修予定(H30)	警察 H29	
9	市道大門袖の木田線	大門郵便局前交差点	交通量も多く、横断歩道が消えかかっている ため危険	横断歩道の補修	横断歩道の補修済(H29) 横断歩道の補修(白色スプレーで応急補修済) (R5)	警察 H29 R5	
10	市道栗野名牧線	栗野名	歩行者用白線が消えかかっている	区画線の引き直し	区画線の引き直しを実施済(R3) 学校の交通安全指導の継続的な実施(H29)	延岡市 学校 H29 R3	
11	市道大武無鹿線	清高島(こばと保育園前付近)	歩行者用白線が消えかかっている	区画線の引き直し	区画線の引き直しを実施済(R3) 学校の交通安全指導の継続的な実施(H29)	延岡市 学校 H29 R3	
12 ② 市道袖の木田村中線	袖の木田用水路	一部に転落防止柵の無い場所があり、用水路 へ転落する危険性がある 見通しが利かなく、安易に用水路へ入れる ため危険	ラバーボールの設置 児童生徒への交通安全指導の継続 転落防止柵の設置 金網や「立入禁止」の立て看板等の設置	ラバーボールの設置済(H29) 学校の交通安全指導の継続(H29・R7) ラバーボールを増設済(R4) 設置基準に満たないため防護柵等の設置困難 (R6) 用水路の反対側を通行することで、十分危険を回避 することが可能であるため対応不可(R7)	延岡市 学校 H29 R4 R6~

13	市道袖の木田大武線	牧地区~星雲高校前横断歩道	横断歩道が消えかかっている 減速しない車が多い 横断歩道がカーブ付近にあり、見通しが悪い	横断歩道の補修 減速のための路面標示設置 「速度落とせ」の標示を設置 「速度落とせ」の高側走行車線の明瞭化	横断歩道ありの標示既設(看板は自治会判断) 横断歩道補修済(H30) 路面標示は設置困難(R1) 「速度落とせ」の路面標示設置済(R3) 横断歩道鮮明なため引き直しの予定はなし(R3) 「速度落とせ」の道路標示を設置済(R4)	延岡市 警察 H30 R1 ~R4	
14	市道袖の木田栗野名線	栗野名 松尾歯科近く	用水路に転落防止柵がない	転落防止柵の設置	学校の交通安全指導の継続(H30) 幅員が狭いため転落防止柵の設置不可(R2) 水道局管轄対策済(R3) 注意喚起のためのラバーボールの設置済(R3)	延岡市 学校 H30 R1 R2 R3	
15	市道大武無鹿線	大武町168-2付近	幅員が狭く30km制限が守られていない 制限速度30kmの標識が見えにくい	通学時間の規制希望 グリーンゾーン、標識を見やすくする ポラードの設置	周辺住民の影響が大きく規制は困難(R3) 区画線の引き直しを実施済(R3) 制限速度表示の塗り直し(R4) 地下埋設物によりポラード設置困難のため、ラ バーボール設置済(R4) R2に本部官制運用状況との協議にて設置不可(R 3)	警察 延岡市 H30 R4	
16	市道無鹿川島線・ 市道大武無鹿線	無鹿町1丁目 T字路	交通量が多く、横断しにくい 横断歩道の白線がうすくなっている	歩行者専用の時間のある信号の設置 横断歩道の白線引き直し 交通指導員の配置 ポラードの設置	学校の交通安全指導の継続 車乗り入れ部として使用しているため、ラバーボ ールの設置困難(R4) 歩車分離は困難、横断歩道塗り直しを計画(R4) 横断歩道の白線補修(白色スプレーで応急補修 済)(R5) 横断歩道の白線補修(白色スプレーで応急補修 済)(R5)	警察 学校 延岡市 H30 R4	
17	市道大武無鹿線	大武町前交差点	交通量も多く、横断歩道の白線が薄くなり 危険	横断歩道の白線引き直し	横断歩道の白線補修(白色スプレーで応急補修 済)(R5)	警察 H30 R5

18	市道大武無鹿線	学校北東側	多くの重量が横断する横断歩道の白線が 薄い	横断歩道の白線引き直し	横断歩道の白線補修(白色スプレーで応急補修 済)(R5)	警察 H30 R5

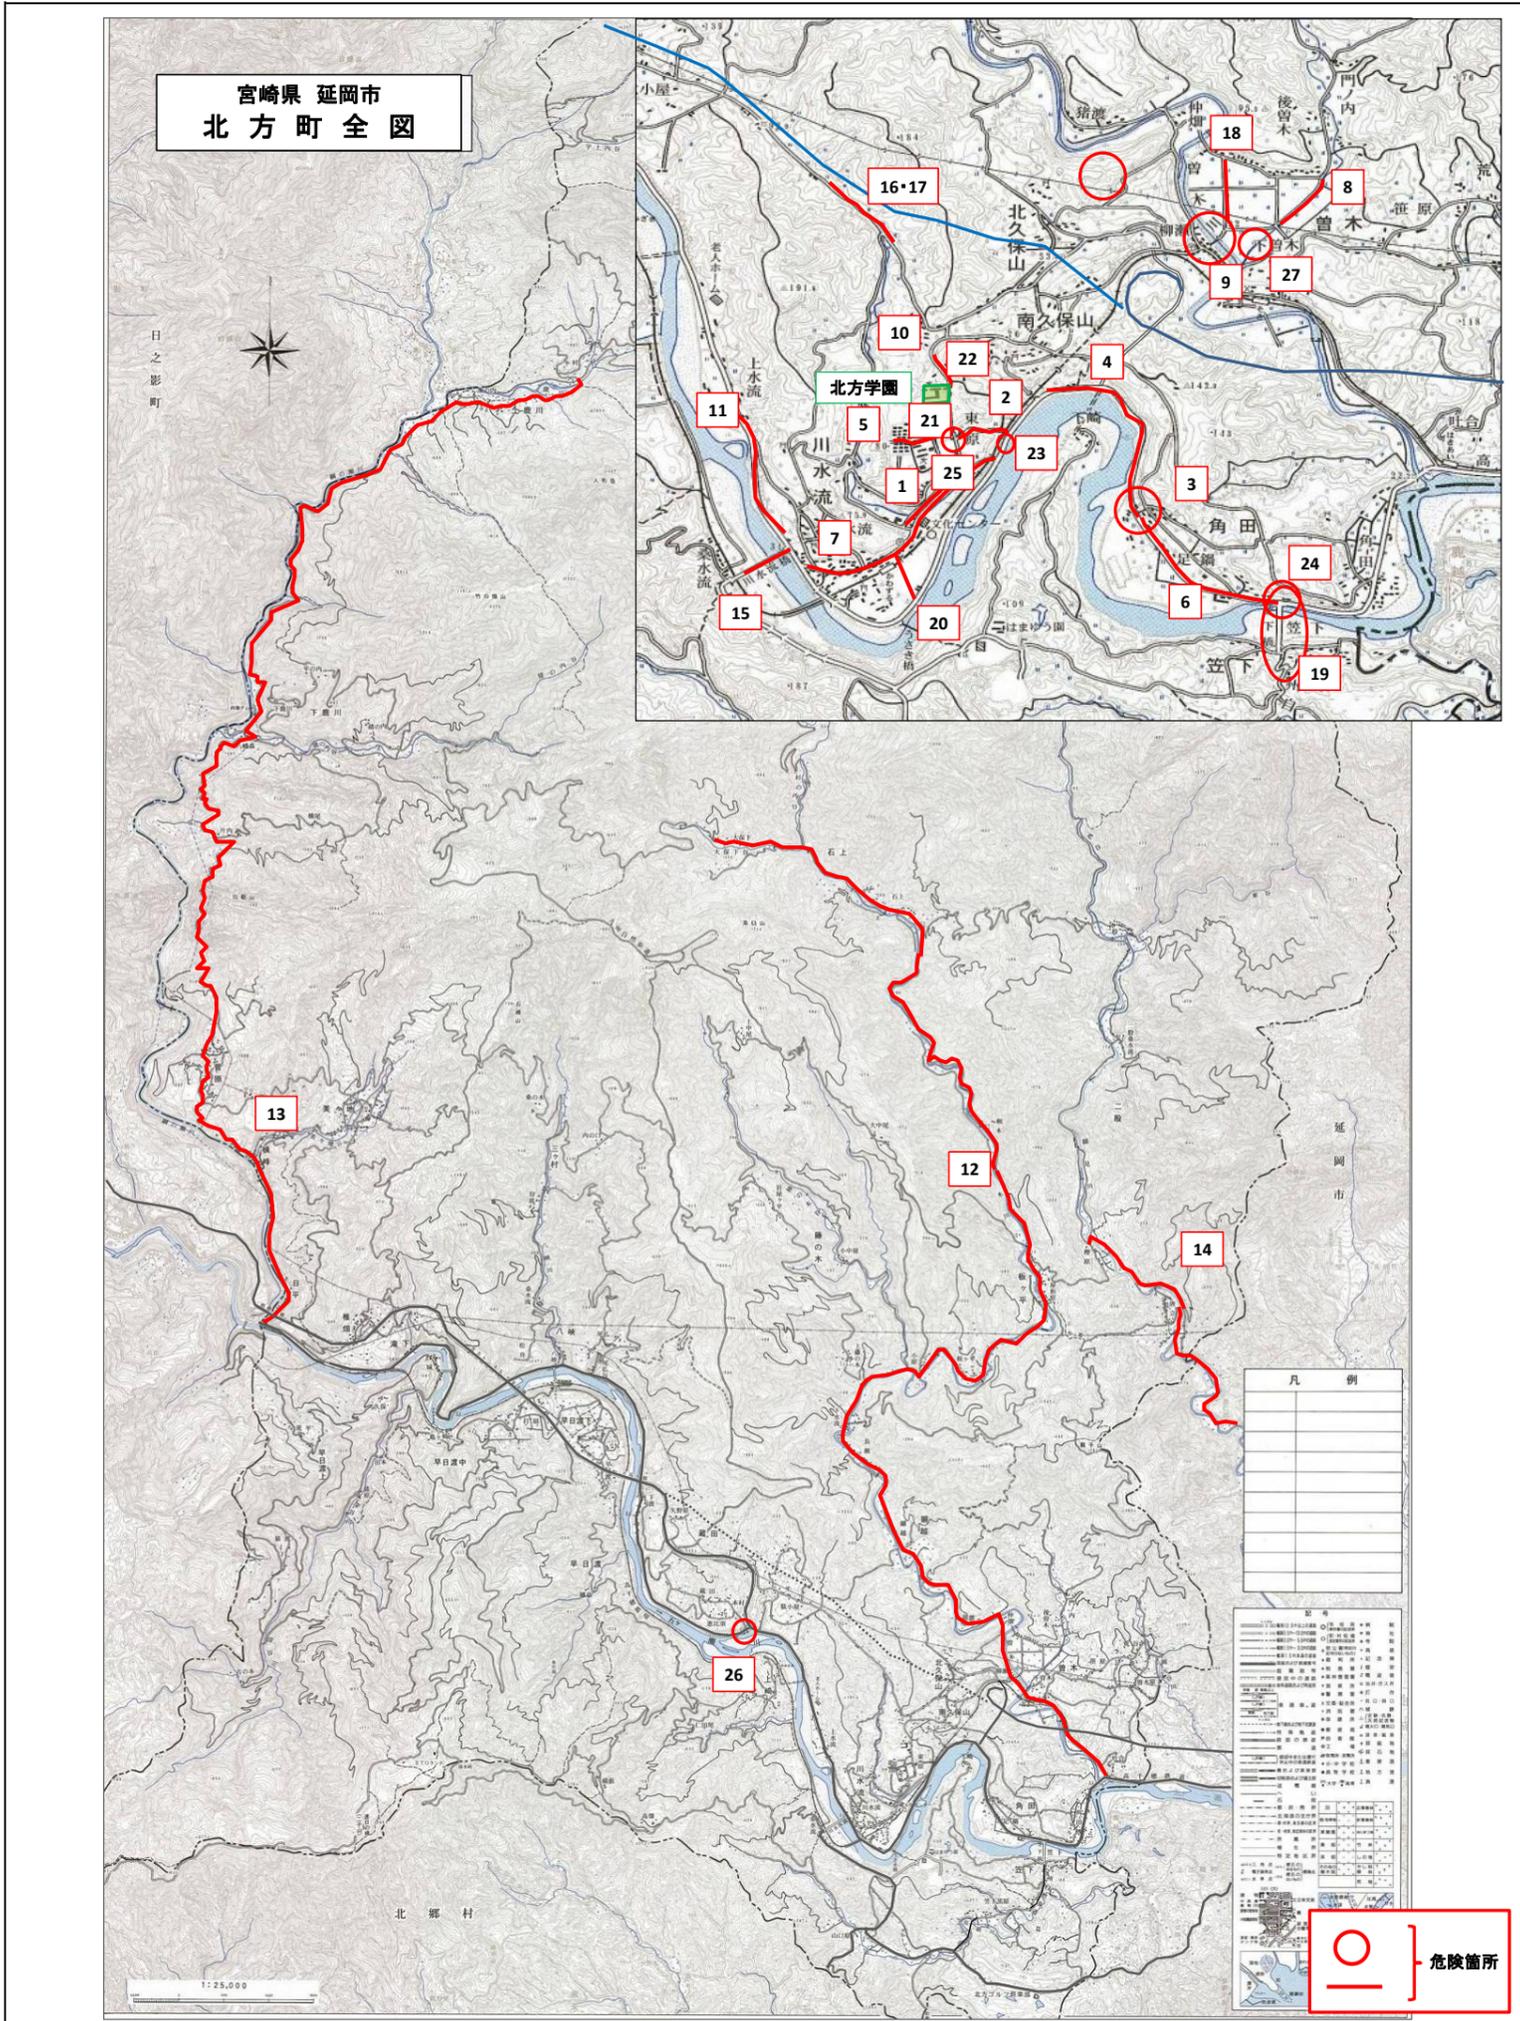
■ 対策箇所図

路線名	点検箇所	通学路の状況・危険の内容	対策案	対策の実施内容	事業主体	点検年度
1 市道川水流東原線	北方町川水流 (あさひ観光バスから旧北方小学校までの歩道)	転落防止柵が一部未設置である。 急勾配の歩道で、雨天時に路面や側溝蓋が滑りやすい。 街灯はあるが少ない、夕方は薄暗く人通りも少ない 路面が滑りやすい	転落防護柵設置 防犯カメラ設置 定期的な樹木伐採・路面清掃の継続 路面や街灯の整備 安全な登下校ができる路面整備を検討 防犯灯設置 落ち葉防止対策	転落防止柵設置済(H27) 側溝蓋の滑り止め防止対策済(H29) 樹木伐採実施済・滑り止め剤塗布継続中(H30) 街灯設置済(H30) 防犯カメラの設置検討(H29) 定期的な道路の維持管理を行う(R2) 路面清掃実施済(R2)(R3) 滑りの原因となる苔の除去済(R3) 定期的なパトロールや路面清掃、支障木の伐採を実施(R4～) 防犯灯設置の予定(R6)	延岡市	H24 H25 H29 R2～ 6
2 市道舟戸東原線	北方町川水流	急勾配の道で落石や転落の危険がある 大雨時に水路や坂の下で冠水が起る 坂道にコケが生えていて危険(滑って怪我した児童がいる)	転落防護柵設置・横断暗渠の設置(冠水対策) R6に苔を除去する路面清掃を実施。今後も定期的なパトロールおよび路面清掃を実施予定(R6)	転落防護柵設置・横断暗渠の設置済(冠水対策)、集水蓋への交換済(H25) R6に苔を除去する路面清掃を実施。今後も定期的なパトロールおよび路面清掃を実施予定(R6)	延岡市	H24 H25 R6
3 国道218号	北方町角田 (インフラテックと国道218号線の間の歩道)	横断歩道通行時にカーブ区間の見通しが悪く、大型車の営業所への出入り口も近いため危険である 車がスピード出しているため危険	信号機の設置要望 安全支援ボランティアによる立番 注意喚起を促す手立て 定期的な剪定、路面や街灯の整備	交通量等現場の状況を調査予定(H26) 立番を実施済(H26) 営業所への注意喚起済(R4) 定期的な剪定、路面や街灯の整備(R5)	宮崎県 学校・PTA 警察	H26 R4 R5

4 ② 国道218号	北方町南久保山 国道218号線	雨天時に交差点付近に水たまりができ、車が通ると歩道へ水をはきつけて通行に支障をきたす 歩道に草・木が茂って通行の妨げになる 昨年の台風時に洪水した際の砂が残っており、自転車で行く危険 大雨の後、道路に水たまりができ、登校できない日があった(路線バスに乗った)	部分的に水たまりの水抜き箇所を追加 草の伐採、歩道の砂除去 水が溜まらない対策	道路整備済(H26) 除草、剪定実施済(R4) 草の伐採、歩道の砂除去(R5) 路面標示(減速マーク)の設置済(R1) 横断歩道の補修実施済(R1)	宮崎県	H26 R4 R5 R7
5 市道あけぼの団地線	北方町川水流	幼稚園の送迎や団地からの出入りが多く、交差点付近の通行が危険である	路線等の路面標示にて交差点部及び通学路を明確化 隅切部の垣根の伐採	交差点部～学校間の区画線の引き直し実施済(H26)	延岡市	H26
6 国道218号	北方町角田 ドライブイン富士近くの横断歩道	歩車道分離のガードパイプがない区間があり、危険である カーブがあり、見通しが悪い。大型車の通行が多く、危険	視線誘導のための発光式紙の設置 ポールあるいはデリネーター等の設置 既設道路標識を自発光式へ変更 信号機設置 減速を促す路面標示設置	視線誘導標を設置済(H30) ドットマーク設置検討(H30) 自発光式標識に換装済(R1) 路面標示(減速マーク)の設置済(R1) 横断歩道の補修実施済(R1)	宮崎県 警察	H26 H30 R1
7 市道川水流中央通線	北方町川水流	交通量も多く、制限速度を守らない車もあるため、危険である	速度落とせの路面標示・指導取締の強化	路面標示設置済(H26) 取締りの強化(H26)	延岡市 警察	H26
8 市道田原地線	北方町曾木	道路と田に高低差がある区間があり、道幅も狭いため、車との離合で歩行者の逃げ場がなく危険である	児童生徒への交通安全指導の継続 別ルートでの通学	通学路の継続(H26) 学校による交通安全指導の継続的な実施(H26)	学校	H26
9 県道板上曾木線 市道柳瀬駄小屋線	北方町曾木	道路両側に家が密集しており、視界が悪く幅員も狭い 交通量も多く、制限速度を守らない車もあるため危険である	市道部の路側線の引き直し 学校による指導の実施 路面標示の設置検討	路側線の引き直しを実施済(H26) 「スピード落とせ」の路面標示を設置済(R2) 横断歩道の塗り直しを実施済(R2)	宮崎県 延岡市 学校	H26 H29 R2

10 市道川水流うそ越線	北方町川水流	道路が緩やかなカーブになっているが、登下校時に車が減速しない場合があり危険である	カーブミラー、路面標示の設置 安全支援ボランティアによる立番	グリーンベルト設置済(H29) 立番を実施済	延岡市 学校・PTA	H26
11 国道218号	北方町川水流	上水地区に歩道がない区間があり、交通量も多いので事故の危険がある	歩道設置	整備済(R1～5)	宮崎県	H24 R1 R3
12 県道板上曾木線	北方町曾木～北方町板上間	スクールバス通行の際に幅員が狭く、カーブが多い区間があるため、危険である	道路幅・線形改良	整備中(H25)	宮崎県	H25 R3
13 県道上祝子網の瀬線	北方町日平～北方町上鹿川間	スクールバス通行の際に幅員が狭く、カーブが多い区間があるため、危険である 道沿いの樹木が倒れていたり、雑草が生い茂っていて、スクールバスの走行の妨げになっている	道路幅・線形改良 定期的な剪定	整備中(H25) 剪定済(R4) 事前対策は困難のため発生後の早期撤去に努める(R4)	宮崎県	H25 R3 R4
14 県道椗原細見線	北方町二股	スクールバス通行の際に幅員が狭く、カーブが多い区間があるため、危険である	道路幅・線形改良	整備済(H25～R3) 通行に支障となる樹木の剪定(R5)	宮崎県	H25 R3
15 県道北方北郷線	北方町川水流	川水流橋に歩道がなく、橋も一部狭いため、危険である	歩道設置(橋梁架替)	橋梁架替工事完成(H30～R4)	宮崎県	H25 R3
16 市道柳瀬駄小屋線	北方町南久保山	スクールバス通行の際に幅員が狭く、カーブが多い区間があるため、危険である	道路幅・線形改良	道路改良工事実施済(H30)	延岡市	H24 H25 H29
17 市道柳瀬駄小屋線	駄小屋	街灯がぼぼない 一本道だが蛇行もあり、女子などは一人歩きは危険である	防犯灯設置	学校と自治会(区)で防犯灯設置を検討 区と区との民家空白地帯については、近隣区の要望により市が防犯灯設置を検討(H29・R3)	延岡市	H29 R3
18 市道柳瀬後曾木線	曾木から後曾木方面	道路と田んぼの段差がある 街灯も少なく路肩も滑り、転倒の恐れあり	児童生徒への交通安全指導の継続的な実施 防犯灯設置	学校による交通安全指導の継続的な実施(H29) 学校と自治会(区)で防犯灯設置を検討(H29)	学校 延岡市	H29

19 市道笠下山口線	笠下トンネル出口付近 笠下橋	子どもの徒歩による通学路であるが、笠下橋と笠下トンネルの間に横断歩道がない 笠下橋には左側しか歩道がなく途中に横断のための横断歩道がない トンネル内が暗く危険(中学生が自転車で18時以降下校) 道路が狭いのに制限速度が50km/hになっていて見通しも悪く危険	児童生徒への交通安全指導の継続的な実施 通学路であることを知らせる路面標示等の設置 歩道の確保を検討 トンネル内の電灯変更・増設 速度減速の路面標示・設置	学校による交通安全指導の継続的な実施(H29～) R1年度に車両に注意喚起を促す路面標示設置済(R1) 道路の構造上歩道設置は困難 今後、安全対策の計画の検討(R2) トンネル出口に階段を設置し、並走する市道に歩行者の動線の変更を行った(R3) トンネル照明の修繕を実施(R5・6) 速度規制変更については自治会長の要望により警察署が検討(R6)	学校 延岡市 警察	H29 R1～ 3 R5～ 6
20 市道新地線	ニュータウン北方から川水流庚申塔～北方支所に抜ける歩道	舗装されておらず水溜まりができ、不便である 街灯がなく暗い 庚申塔倒壊の危険	生コン舗装の実施 防犯灯設置	生コン舗装の実施済(H29) 学校と自治会(区)で防犯灯を設置(R2) 庚申塔については次年度予算要求し検討(R2)	延岡市	H29 R2
21 市道川水流うそ越線	北方町川水流967付近 学校南出入口から旧北方小へつながらる道路の交差点	見通しが悪く幅員も狭い 街灯が暗い 「とまれ」の表示や白線が消えかけていて危険	白線等の引き直し 街灯の障害対策 注意喚起を促すような対策	交差点に注意喚起を促す路面標示を設置した(R3・6) 街灯を運る樹木の剪定済(R3) 注意喚起を促すような対策を依頼中(R5) R6年度に「とまれ」の路面標示の引き直し実施予定(R6)	延岡市 警察	R3 R6
22 市道川水流うそ越線	北方町南久保山 スーパー前	横断歩道が消えかけている	横断歩道引き直し	横断歩道の引き直し済(R3)	警察	R3
23 国道218号線	北方町南久保山子「舟戸の坂」下 横断歩道 舟戸の坂出入口	通行禁止時間帯に進入する車がある 雑草が生い茂り見通しが悪い 登校時間にスピードを出す車が多く、横断歩道で児童生徒が待っていても止まらないので危険	定期的な雑草の剪定 注意喚起を促す看板表示の工夫 舟戸の坂下にミラー設置	横断歩道の引き直し済(R3) 通行禁止通行車両の取締を実施(R4) R5に歩行者等への注意喚起の看板を設置し、カーブミラー設置については、今後検討(R6)	宮崎県 警察 延岡市	R3 R4 R6

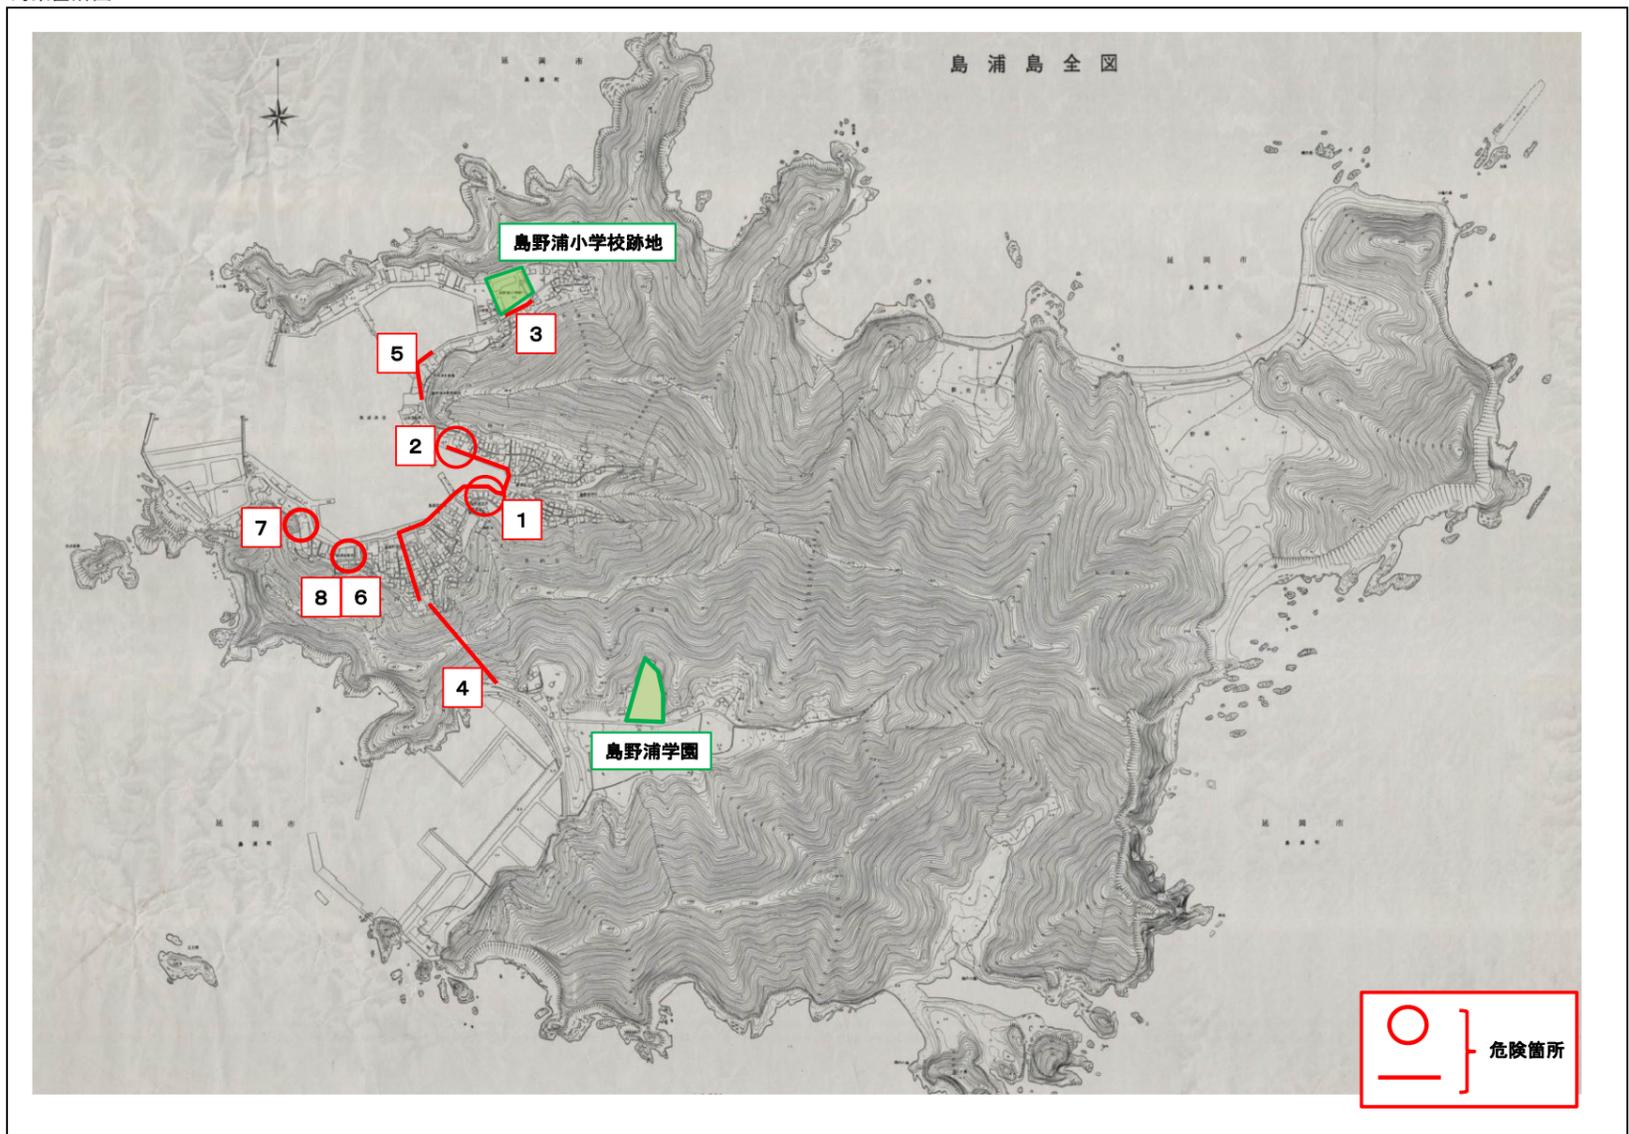
■ 対策箇所図

5 臨港道路第1号道路	だいとく近くの曲がり角	見通しが悪い カーブミラーの角度が合っていない	カーブミラー設置 カーブミラーの角度調整	既設のカーブミラーの角度調整を依頼(R1) カーブミラーの角度調整済(R2)	北部港湾事務所	R1 R2
6 臨港道路第1号道路沿	島浦町866 水産加工場外壁	剥がれや亀裂があり倒壊の恐れあり	外壁補修	区より所有者へ建築住宅課の補助活用を薦める(R3) 歩行者へ注意喚起のため、隣接する道路にコーンとポールを設置(R4)	延岡市北部港湾事務所	R3 R4
7 臨港道路第1号道路沿	島浦保育所付近	建物の老朽化による部分倒壊の危険	補修等	区より所有者へ建築住宅課の補助活用を薦める(R3) 所有者へ道路への影響がないように依頼(R4)	延岡市北部港湾事務所	R3 R4
8 臨港道路第1号道路沿	島野浦水産加工業協同組合付近道路	カーブで見通しが悪い 雨天時は水溜まりができやすく、それを避ける車やバイクとの接触事故が懸念される	水溜まりができないよう修繕 カーブミラー設置	外側線にはグリーンベルトがあるので、そちらを使用(R5) 交通安全による指導(R5) カーブミラーを設置した場合、先に意識がむき手前への注意が散漫になる恐れがあり、道が細いため係留や通行の支障になるため設置は困難(R6) 住宅側が内側のカーブであるため構造上傾斜がつき、反対側へ向かう唯一の生活道路のため、舗装の高さをあげたり、側溝を作る等の工事期間中の通行止めが困難である。対応を引き続き検討中(R6)	北部港湾事務所	R5~6
