# 延岡城三階櫓復元可能性調査結果等 説明会資料〈概要版〉

延岡城の三階櫓跡は、城山公園の丘陵上で、三方向を急な崖地に囲まれた場所に位置します。現地には築造当初の石垣（櫓台）が残っており、延岡市ではこの石垣上に江戸時代に建立されていた三階櫓の復元の可能性を調査しました。

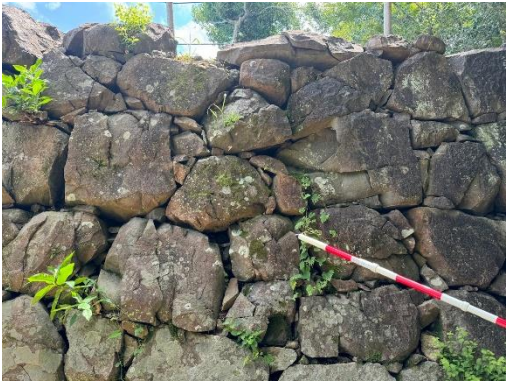
一方で、多くの石垣面で築石の表面が剥離するような箇所が認められ、劣化が進んでいることが確認されました。また、亀裂が入り、不安定化した築石が抜け落ちているような箇所も認められました。

築石が劣化し、亀裂が入る

以上のことから、三階櫓跡周辺石垣においては解体を伴わない部分補修（石材補修工）を実施することが適切と評価しました。

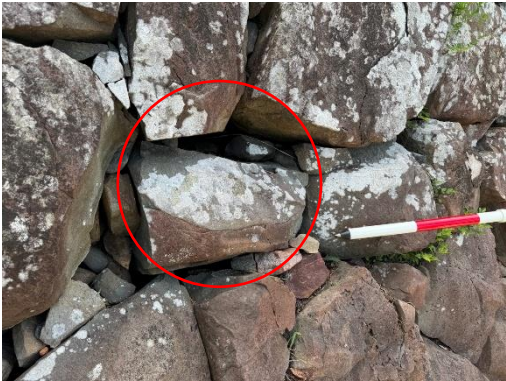
表面が割れ、部分的に抜け落ちる

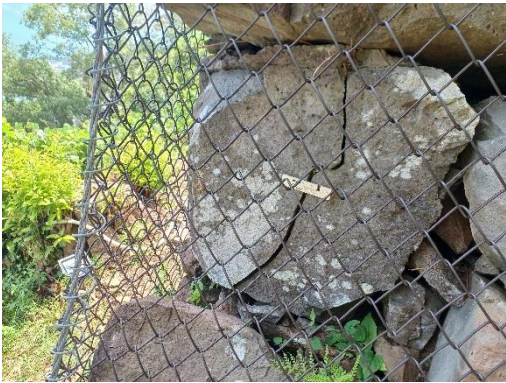
隅角の築石が割れている

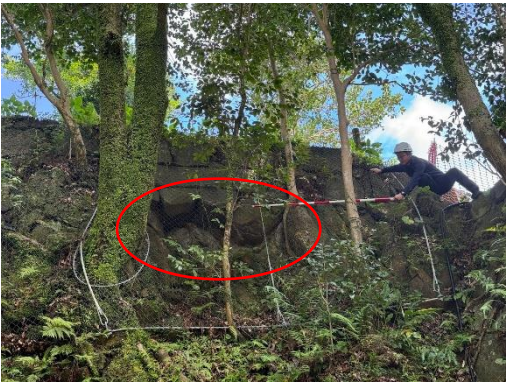
三階櫓跡西側の急崖上の石垣は根石が浮いている箇所がある、不安定な形状をしています。（現状は落石防護網工によって園内の安全が確保されています。）

根石が浮いている
