# 衛星画像を用いた漏水調査事業

**（新規）** 衛星画像を用いた漏水調査事業 ※当初予算計上済事業

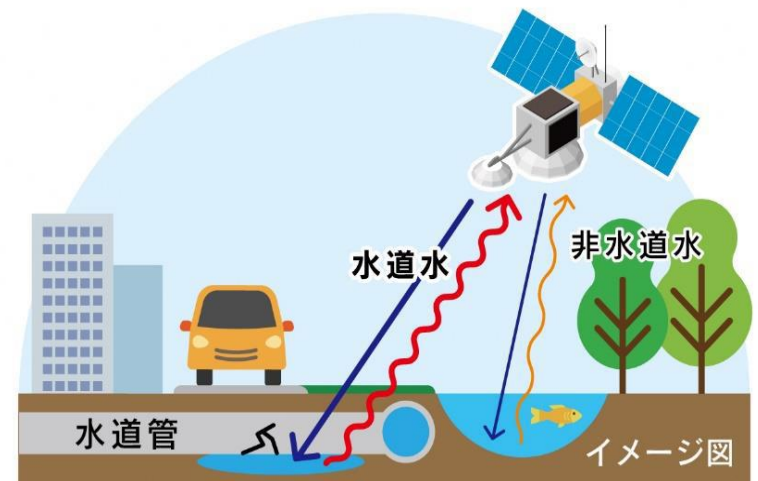
人工衛星からLバンドのマイクロ波を射出し、地中最大3mまで透過した画像を撮影。水道水が混ざった土壌特有の反射特性から水道水と非水道水を峻別し、半径100mの範囲で漏水の疑い箇所を抽出

- ・人工衛星から地中最大3mまで届くレーダーを照射して得た画像をAIで解析し、漏水の可能性がある区域を半径100mの範囲で判定できる。
- ・設備投資や機器の設置が不要で、天候や昼夜に左右されず、短期間に広範囲を調査可能。
- ・現在までに約80自治体で導入実績があり、これまでの実績から現地漏水調査が必要となる水道管を全体の約20%内に絞り込める見込みである。
