# 延岡城三階櫓復元可能性調査結果等 説明会資料〈概要版〉

延岡城の三階櫓跡は、城山公園の丘陵上で、三方向を急な崖地に囲まれた場所に位置します。現地には築造当初の石垣（櫓台）が残っており、延岡市ではこの石垣上に江戸時代に建立されていた三階櫓の復元の可能性を調査しました。

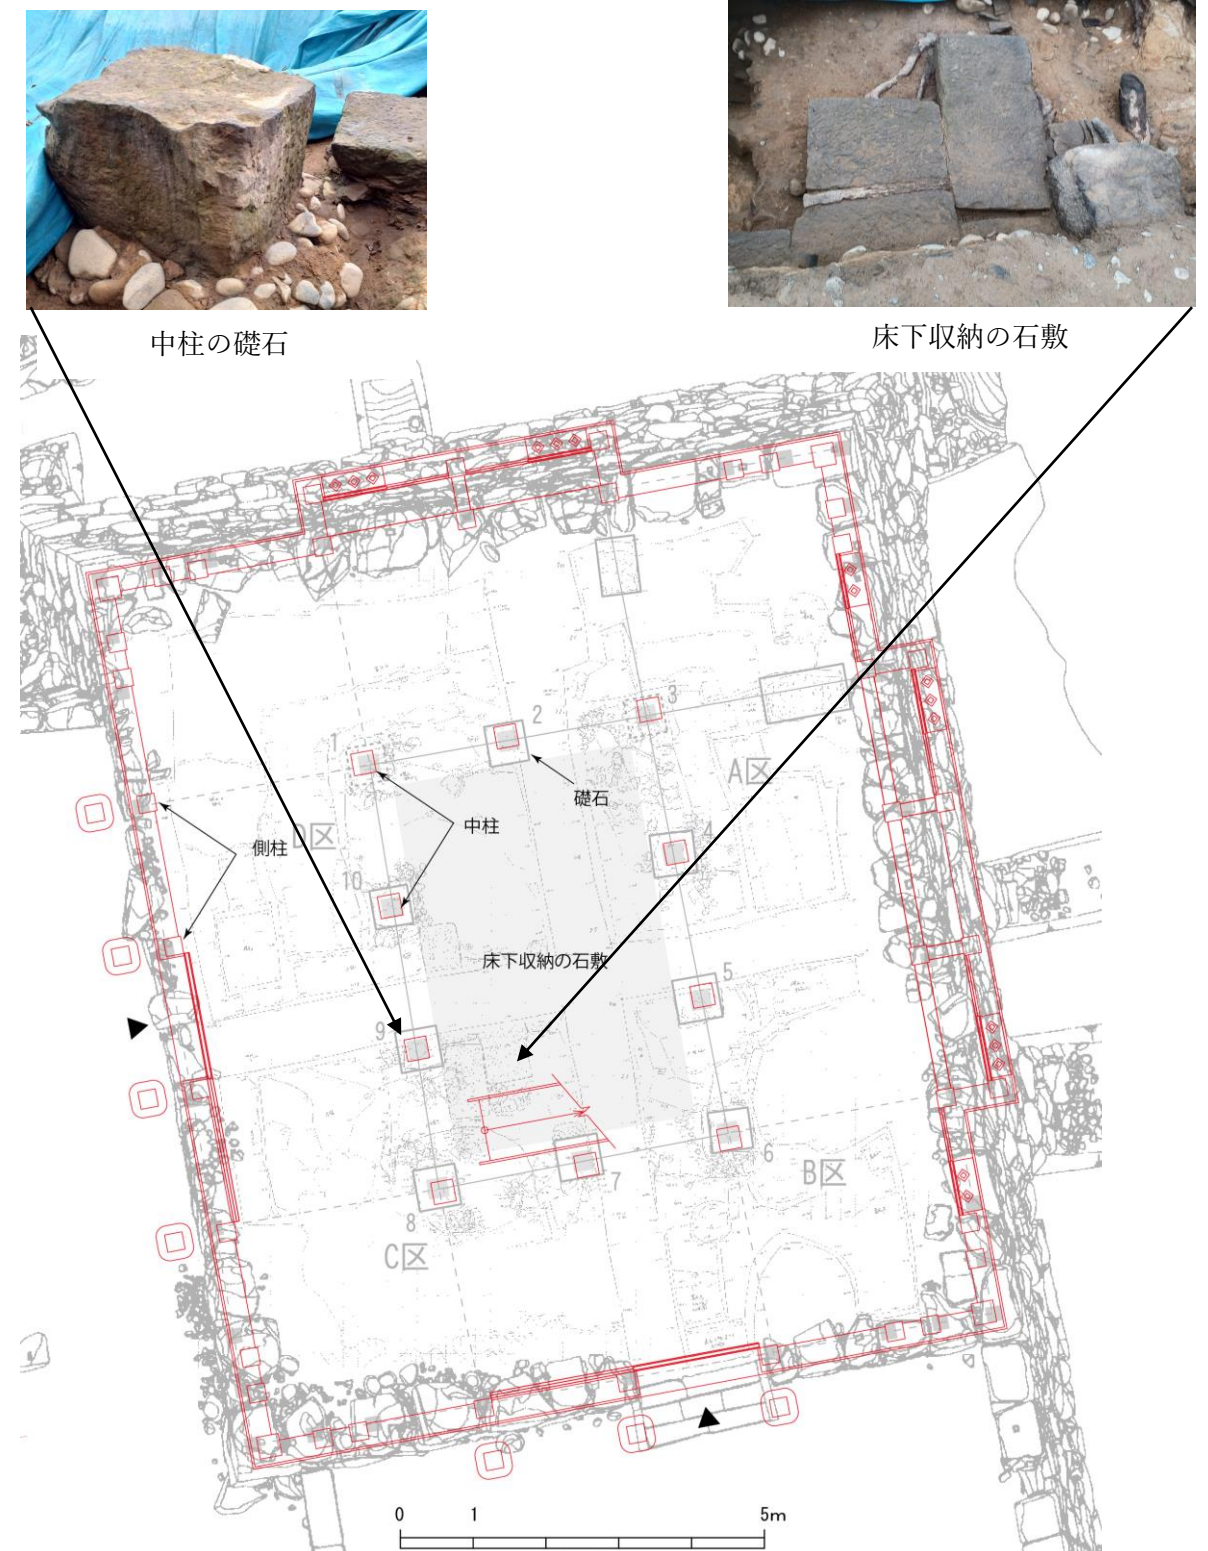
遺構平面図と1階推定平面図(赤線)の重ね図

2024年(令和6年)に延岡市が行った櫓台の発掘調査結果から、櫓台中心部に10箇所の礎石(うち2箇所は礎石の抜き取り痕)が確認されました。これにより、櫓1階中心部の中柱の配置と柱間の基準寸法を推定することができました。

また、櫓台中心部には、礎石に囲まれる空間に石敷が確認されており、中心部の礎石に囲まれた空間が床下収納になっていたと考えられます。

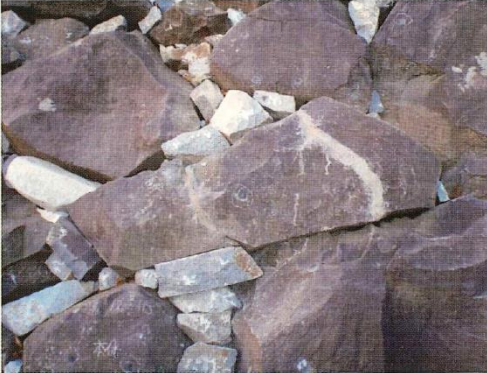
（文化庁監修「石垣整備のてびき」p93 から引用）  
補修工イメージ（山梨県甲府城跡）

一方で、多くの石垣面で築石の表面が剥離するような箇所が認められ、劣化が進んでいることが確認されました。また、亀裂が入り、不安定化した築石が抜け落ちているような箇所も認められました。

以上のことから、三階櫓跡周辺石垣においては解体を伴わない部分補修（石材補修工）を実施することが適切と評価しました。

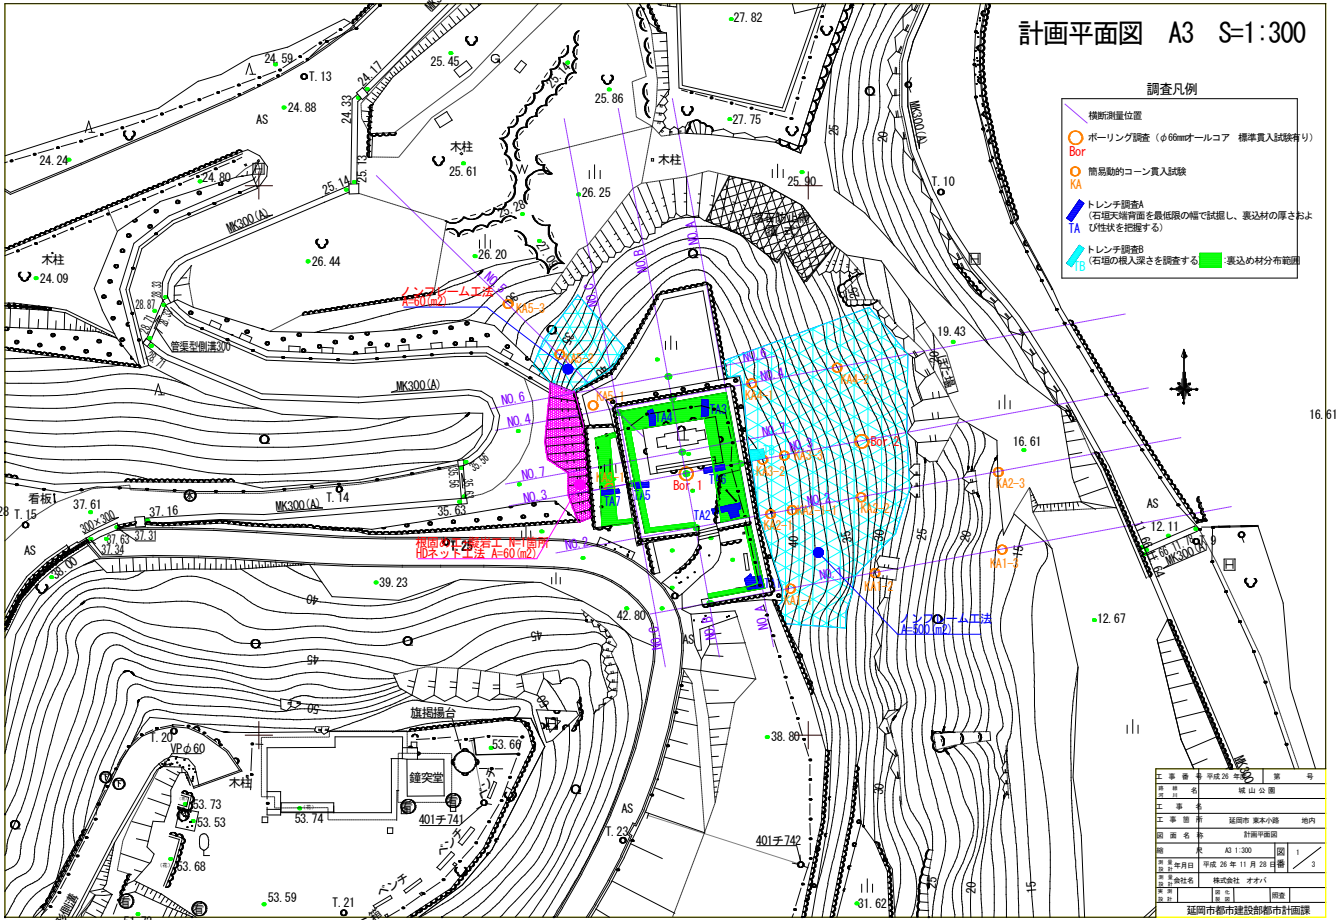
「城山公園 3 階櫓跡地付近地盤解析業務委託 報告書」巻末設計図面から引用  
斜面对策工概略平面図（案）

三階櫓跡は北側、東側を急傾斜（斜面勾配 30° 以上）の自然斜面で囲まれ、その斜面上部に石垣が積まれています。建築基準法および宮崎県建築基準法施行条例に基づき、建築物および建築物の構造や崖の状況（石垣および石垣基礎となる地山）の安全性を確保するため、急傾斜地の崩壊による災害の防止に関する法律（通称、急傾斜地法）に基づき安全と評価できる斜面对策が必要とされます。

比較検討、精査の結果、適切と評価された斜面对策工の概略計画平面図を以下に示します。
